## 災害（落石崩壊）による通行止めについて（第3報）

国道33号高知県高岡郡越知町（36k020、事前通行規制区間⑥）にて8月16日18時20分頃発生した落石の当面の応急対策について別紙のとおり行う予定ですのでお知らせします。

# 一般国道33号落石発生に伴う当面の応急対策について

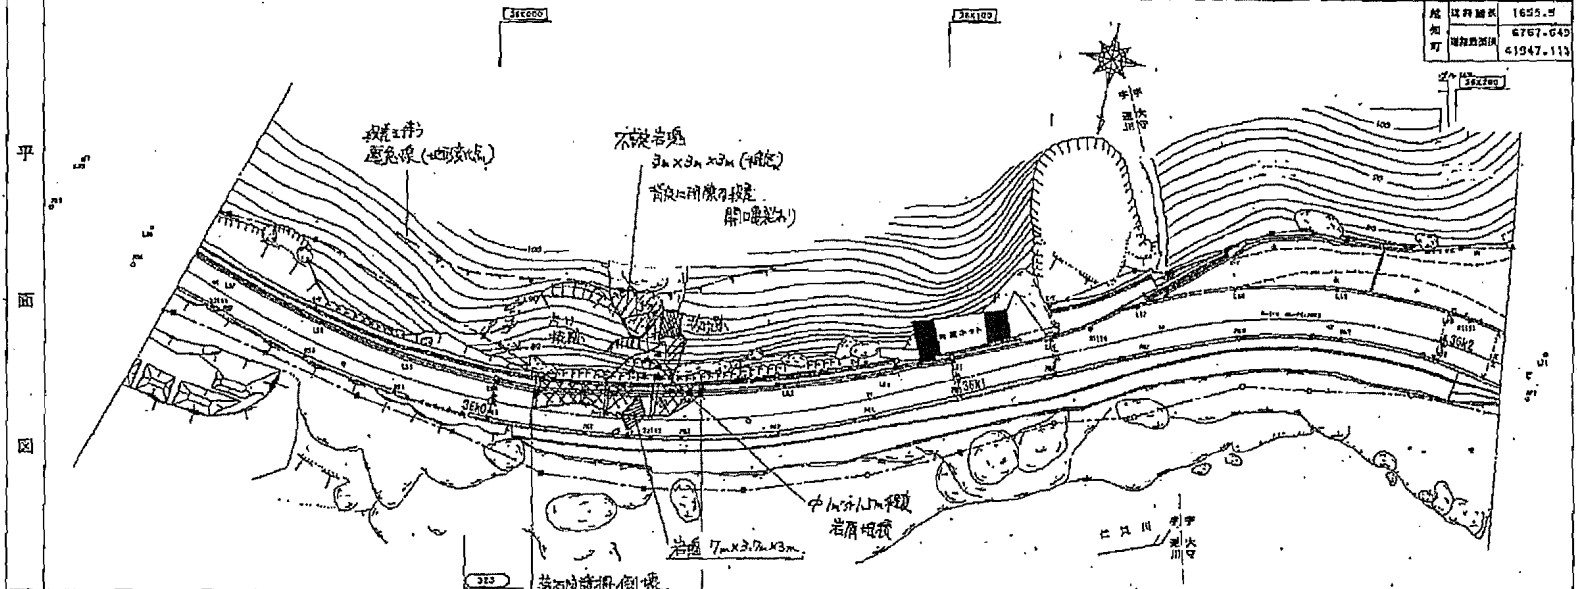
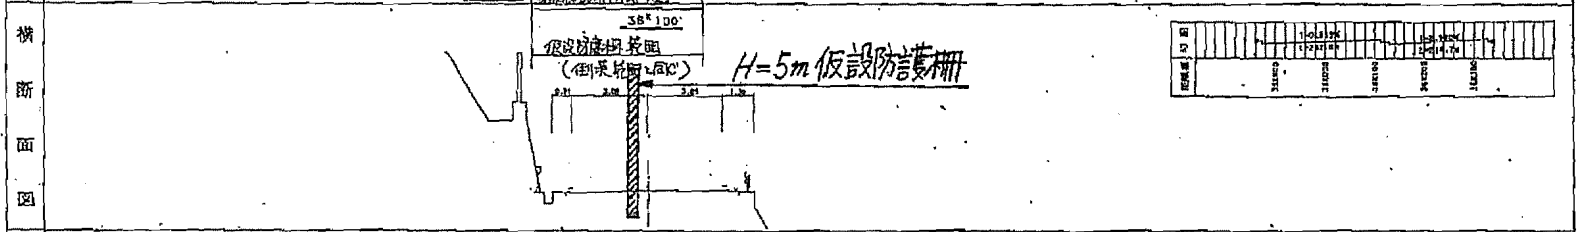
國地33對 36k020 傾危 (高岡郡越前町丁宇波川)  
岩盤崩壊發生箇所 平面圖

- ・落石の大きさ : 3.7×7.0×3.0m(現地調査に伴い修正)
- ・落石に伴う下方の土砂崩壊 : 幅20m、高さ約15m

- ・落石箇所の側方上部に亀裂を伴う不安定な岩塊(約3×3×3m)が残存

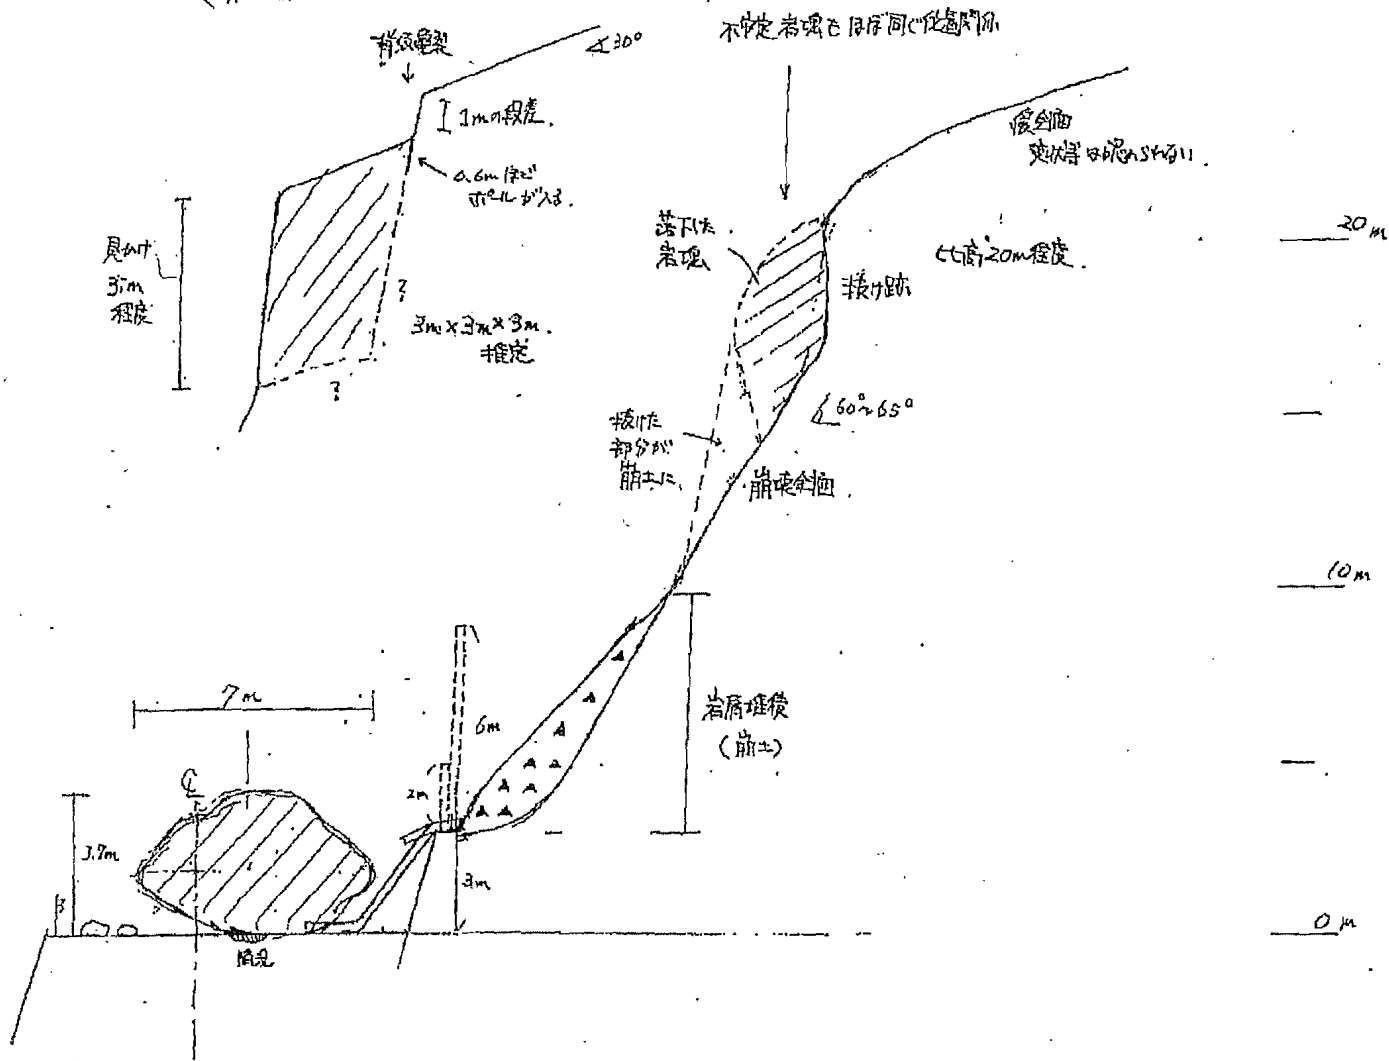
岩盤崩壊箇所 断面図

(不稳定岩塊の概略図)

国道33号 36k030付近  
(高岡郡越前町丁字逆川)

②落石箇所側方上部の不安定岩塊の除去
