災害（落石崩壊）による通行止めについて（第4報）

国道33号高知県高岡郡越知町（36k020、事前通行規制区間⑥）にて8月16日18時20分頃発生した落石の当面の応急対策について以下のとおり行う予定ですのでお知らせします。

一般国道33号落石発生に伴う当面の応急対策について

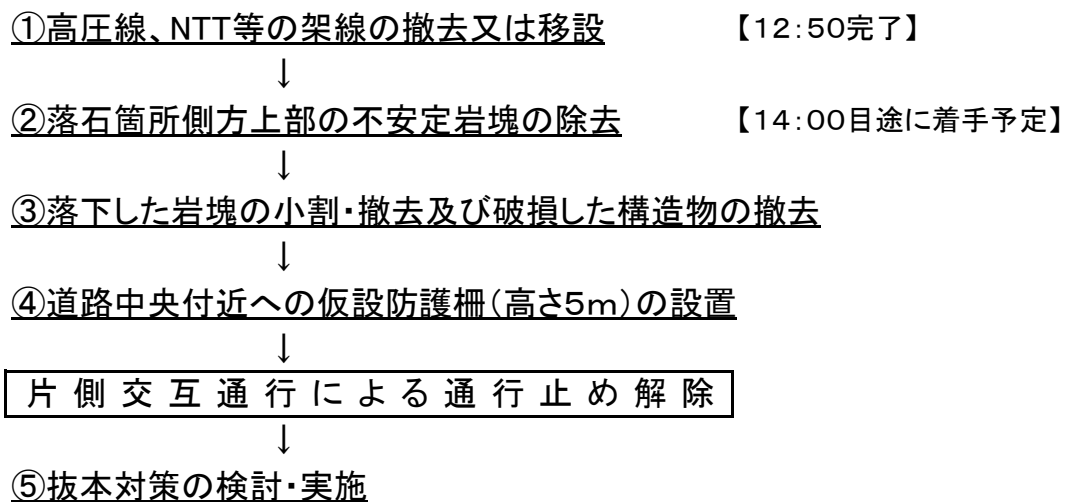
2. 応急対策(案)について

通行止めの早急な解除に向けて、関係機関と調整しつつ、以下の対策を実施する。

- 通信線などの迂回仮配線が、12：50完了
- 現在、河川への落石防止のための大型土のう設置を継続中
- 大型土のう設置完了後、機材の準備が整い次第（14：00目途に着手予定）、崩落斜面の岩塊下部へ放水し土砂を緩ませることにより、道路上に落下・除去する予定。
