災害（落石崩壊）による通行止めについて（第5報）

国道33号高知県高岡郡越知町（36k020、事前通行規制区間⑥）にて8月16日18時20分頃発生した落石の当面の応急対策の実施状況について以下のとおりお知らせします。

一般国道33号落石発生に伴う当面の応急対策について

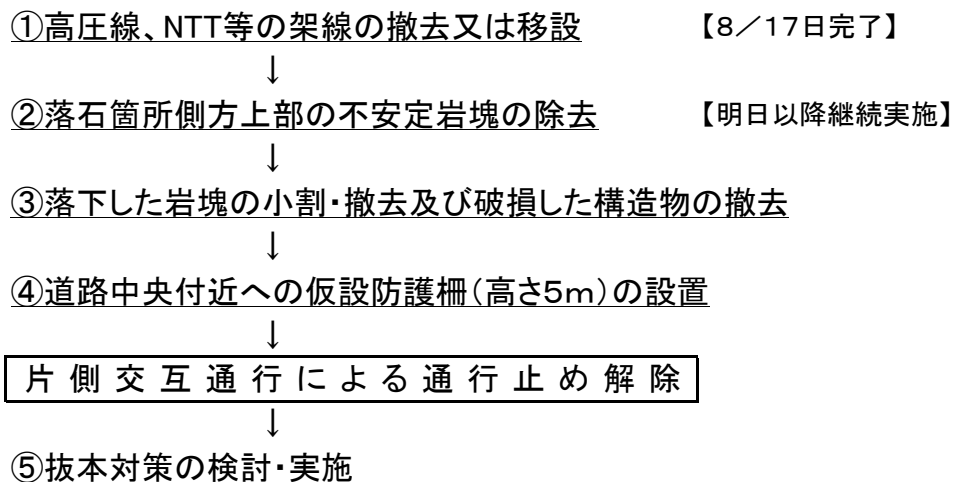
1. 落石箇所の概要

①災害の規模:

- ・落石の大きさ : 3.7×7.0×3.0m
- ・落石に伴う下方の土砂崩壊 : 幅20m、高さ約15m

②既設構造物の被災状況:

- ・落石防護柵 : 延長24m破損
- ・仮設防護柵(H鋼、高さ6m) : 延長21m破損

- ・落石箇所の側方上部に亀裂を伴う不安定な岩塊(約3×3×3m)が残存

- 放水により不安定な岩塊の約半分については撤去が完了。残る半分は発破による除去に切り替え、明日以降実施予定。
- 発破にて道路上に落下した岩塊については、その後大型ブレーカにて小割し残土搬出。また、破損しているストーンガードを切断し撤去予定。
- なお、本日夜間については現地監視員及び、監視カメラにより24時間体制監視を行う予定。

2. 応急対策(案)について

通行止めの早急な解除に向けて、関係機関と調整しつつ、以下の対策を実施する。
