平成 26 年 8 月 8 日
四国地方整備局
四国山地砂防事務所

こうちけんのがおかぐんおおとよちょうぬた
高知県長岡郡大豊町怒田地すべり地区内で発生した崩落について(第四報)

～ 台風11号前に応急対策が完了しました ～

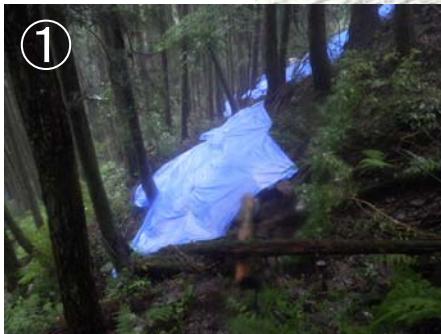
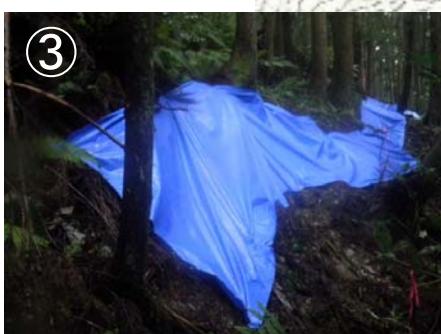
怒田地区（上流箇所）応急対策の実施箇所（完了）

浸透防止対策
亀裂へのブルーシート設置
 $W=1.8m$ $L=60m$
 $L=20m$
 $L=20m$
 $W=5.0m$ $L=10m$

台風12号に伴う豪雨で8月7日に**大豊町怒田地すべり地区**で確認された新たな亀裂などの地すべりの兆候箇所を含め、当該斜面に対する浸透防止対策（シート張工）等の応急対策を8日に完了しました。

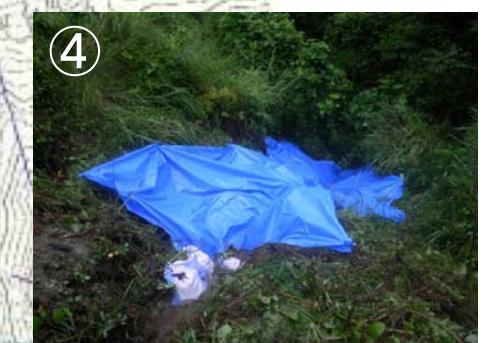
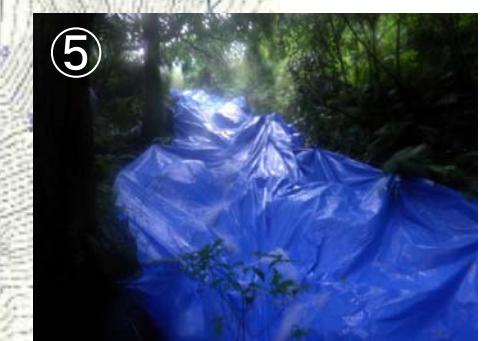
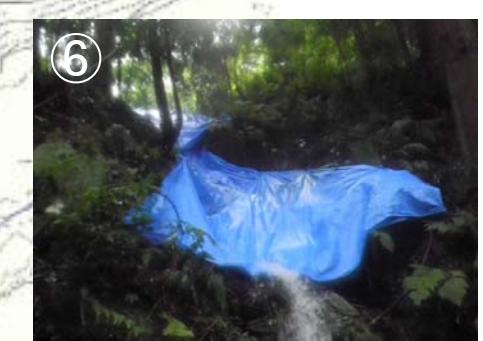
浸透防止対策
ブルーシートにより沢水の亀裂
への浸透防止
 $W=2.5m$ $L=50m$

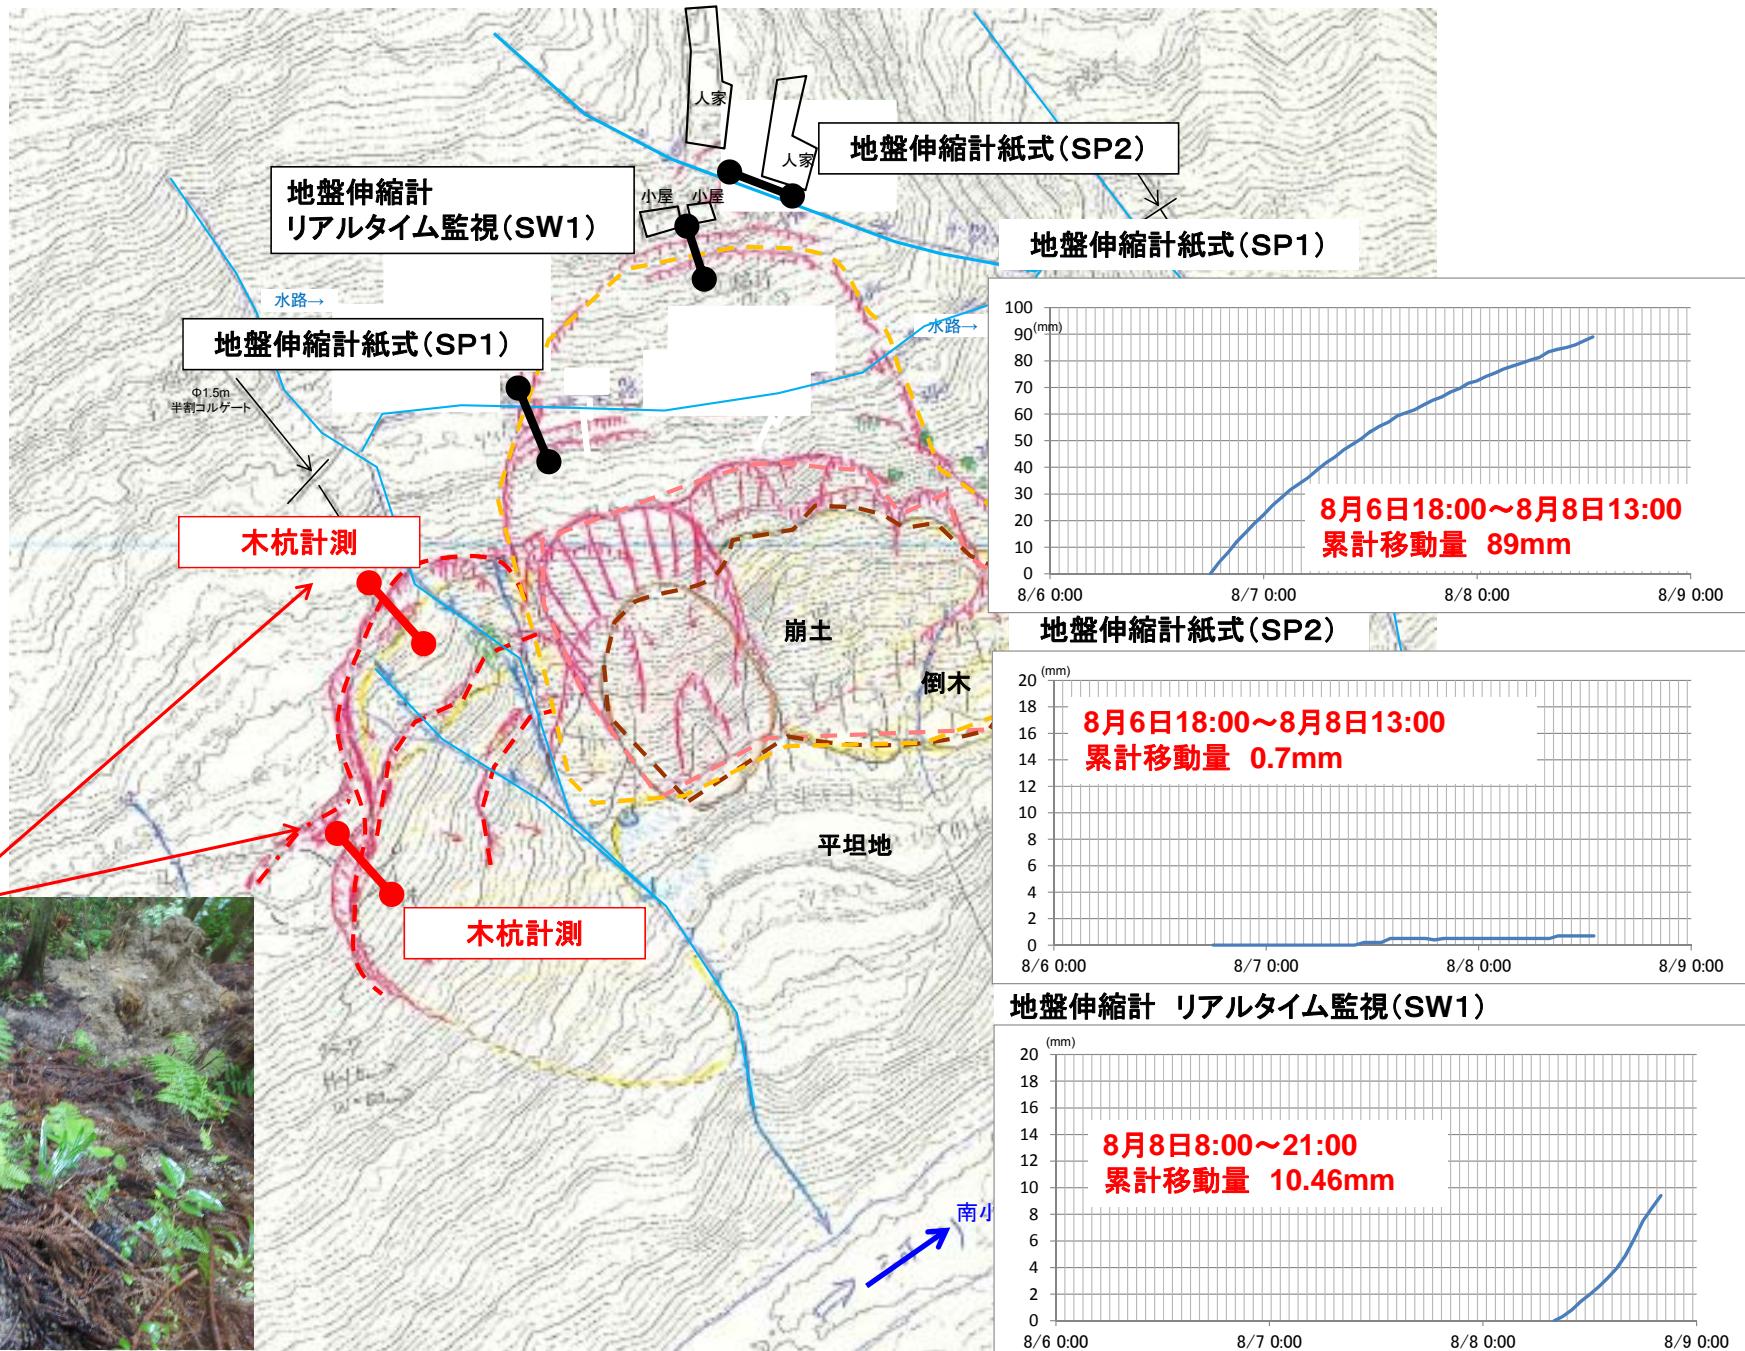
平面図

観測データの状況

また、先に発見された地すべりの兆候のある斜面に対しては、変位量の計測を行うとともに斜面全体を監視カメラにより常時監視を行っています。
