## 平成23年9月台風15号による 肱川（直轄区間）の出水状況（第3報）

今回は、肱川の浸水状況についてお知らせするものです。

国土交通省四国地方整備局 大洲河川国道事務所  
山鳥坂ダム工事事務所  
野村ダム管理所

## 平成23年9月台風15号による 肱川の出水状況（第3報）

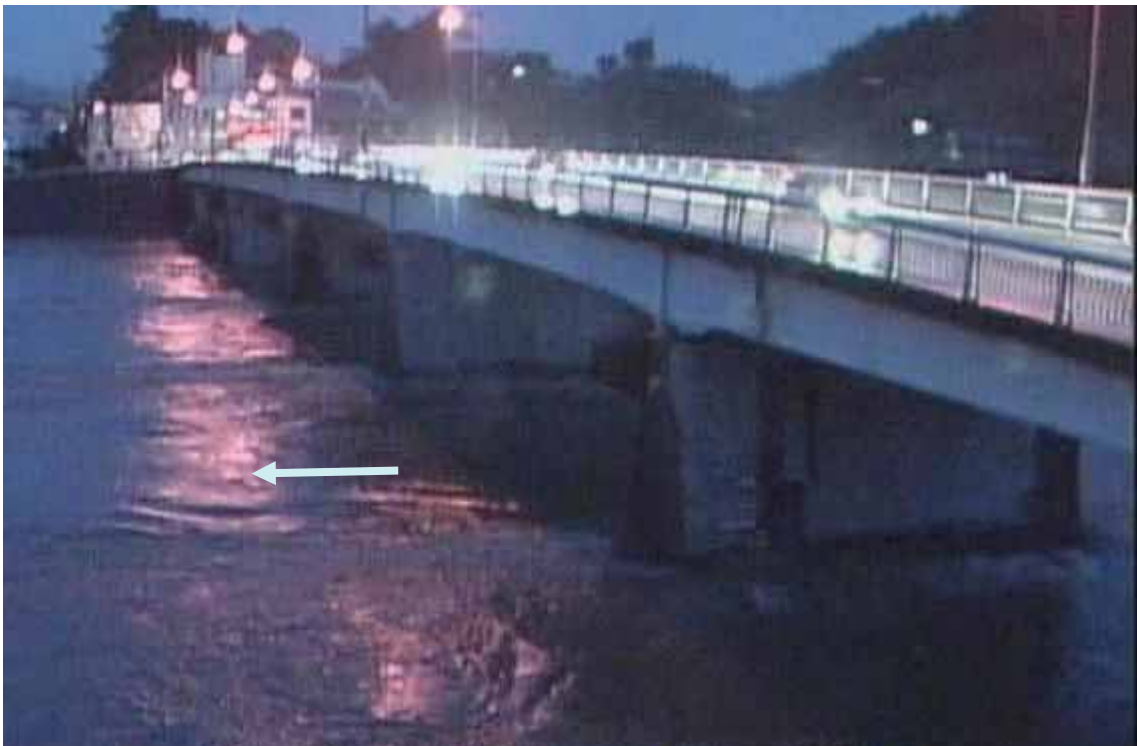
▲ 肱川橋（肱川河口から18.7km付近）（平成23年9月20日18時25分頃）

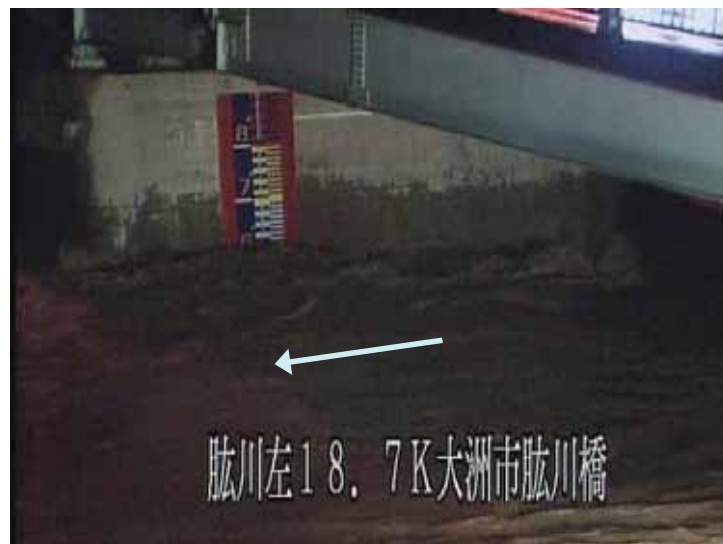
■雨量・水位グラフ（平成 23 年台風 15 号出水）

肱川では、台風15号の影響により、大洲市の大洲第二観測所（肱川橋地点）において、20日14時30分に「水防団待機水位（2.8m）」、18時00分に「はん濫注意水位（3.8m）」、20時30分に「避難判断水位（4.8m）」、22時40分に「はん濫危険水位（5.8m）」を超え、21日0時50分に「最高水位」6.20mを記録しました。

今回の大洲第二水位観測所の最高水位は、昭和29年からの観測データの中で3番目の水位を記録しました。なお、最大流量は約3,200m<sup>3</sup>/s（流量観測値から作成した暫定HQ式による速報値）に達しました。

大洲第二観測所（9月21日0時50分）

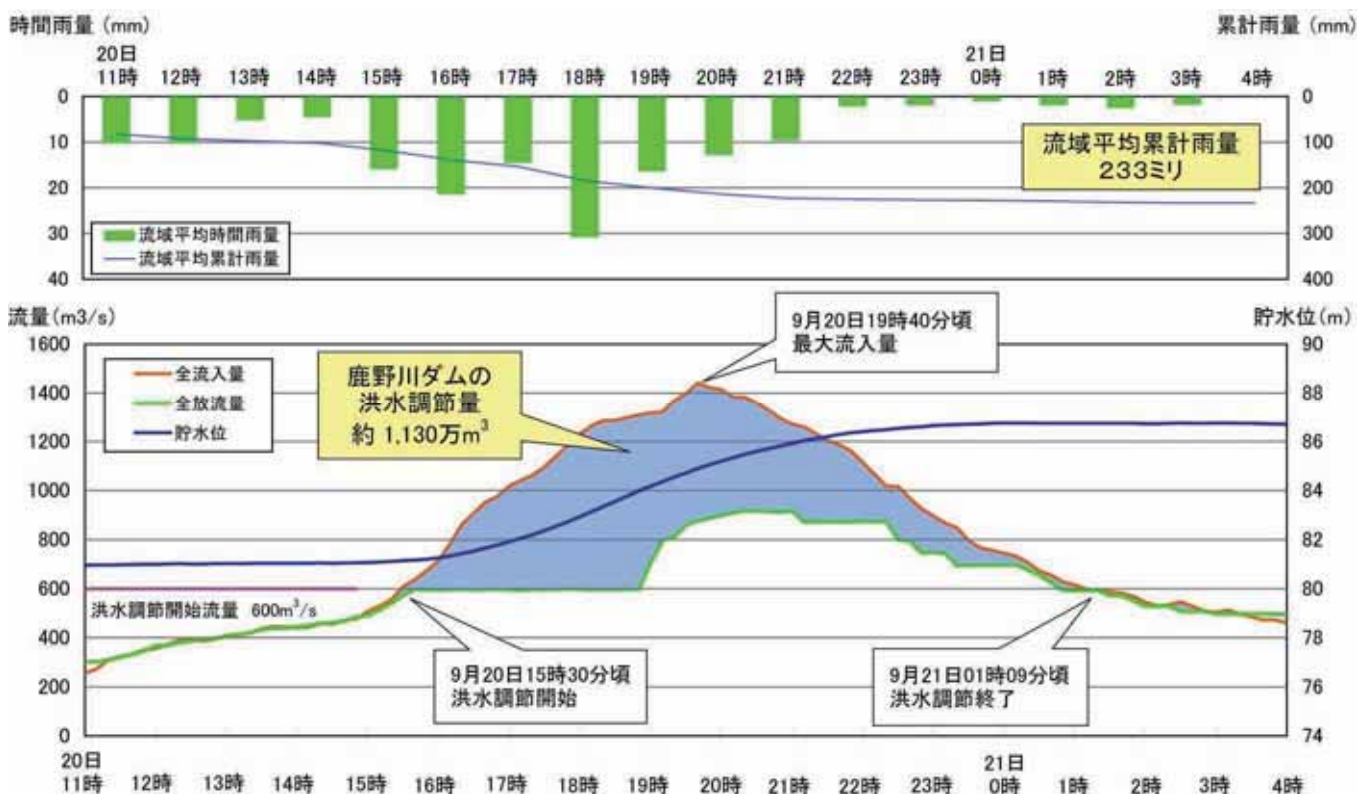
鹿野川ダムでは、台風15号の洪水により、16日19時00分から放流を開始しました。

その後、ダムの流入量が増加し、20日15時30分に洪水調節開始流量（600m<sup>3</sup>/s）に達したため洪水調節を開始し、600m<sup>3</sup>/sを下回る21日01時09分まで洪水調節を行いました。

## ○鹿野川ダムの洪水調節量 - - - - 約1,130万m<sup>3</sup>

最大流入量 - - - - - 約1,440m<sup>3</sup>/s

（その時の放流量 約 880m<sup>3</sup>/s）

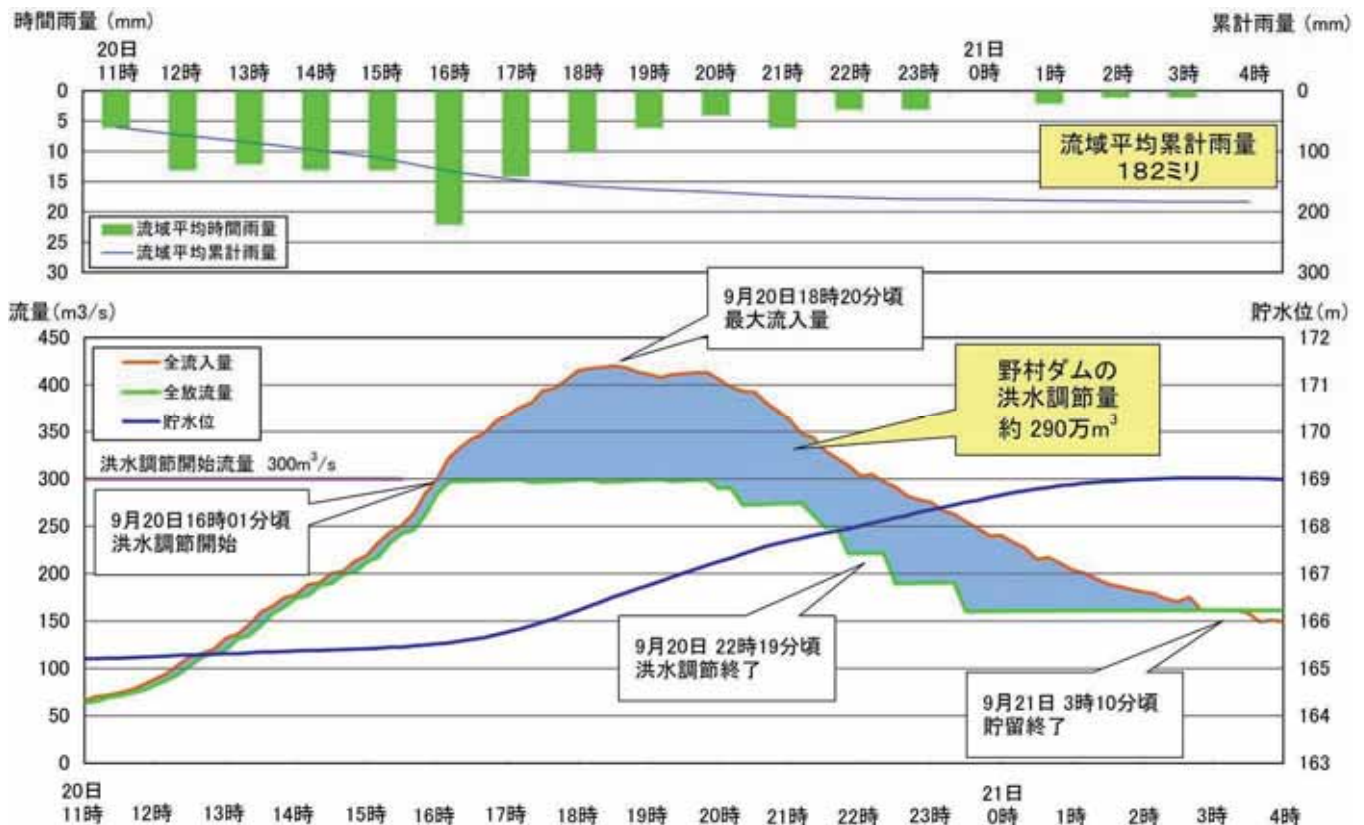
野村ダムでは、台風15号の洪水により、16日17時30分から放流を開始しました。

その後、ダムの流入量が増加し、20日16時01分に洪水調節開始流量（300m<sup>3</sup>/s）に達したため洪水調節を開始し、300m<sup>3</sup>/sを下回る20日22時19分まで洪水調節を行いました。

引き続き、下流への流量を低下させるために放流量を下げ、21日03時10分頃まで貯留を行いました。

## ○野村ダムの洪水調節量 - - - - - 約290万m<sup>3</sup>

最大流入量 - - - - - 約423m<sup>3</sup>/s

（その時の放流量 約296m<sup>3</sup>/s）

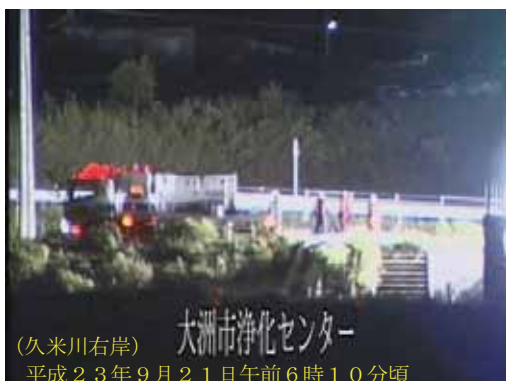
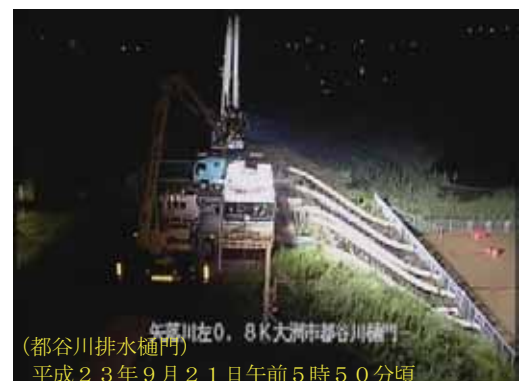
台風15号出水に伴う河川の水位上昇により、肱川本川では春賀地区、白滝地区、支川矢落川では東大洲地区、久米川では西大洲地区の内水氾濫等による浸水被害を防ぐため、排水ポンプ車、樋門の操作を確実にを行い浸水被害の軽減に努めています。

設置箇所	位置	ポンプ規模	稼働時間(9月20日～21日)	備考
都谷川排水樋門	矢落川左岸(大洲市東大洲地先) 0k6+145付近	150m3級 水中モーターポンプ式	(9/20) (9/21)、(9/21) (9/21) 17:30～00:15、03:48～08:45	運転終了
山高川排水樋門	肱川右岸(大洲市春賀地先) 12k4+130付近	30m3級 軽量水中モーターポンプ式	(9/20) (9/21) 22:50～01:05	運転終了
滝川樋門	肱川右岸(長浜町白滝地先) 6k8+18付近	30m3級 水中モーターポンプ式	(9/20) (9/21)、(9/21) (9/21) 20:40～01:42、02:45～07:00	運転終了
久米川右岸	久米川右岸(大洲市西大洲地先)	30m3級 軽量水中モーターポンプ式	(9/20) (9/20)、(9/21) (9/21) 21:57～22:50、04:35～06:00	運転終了

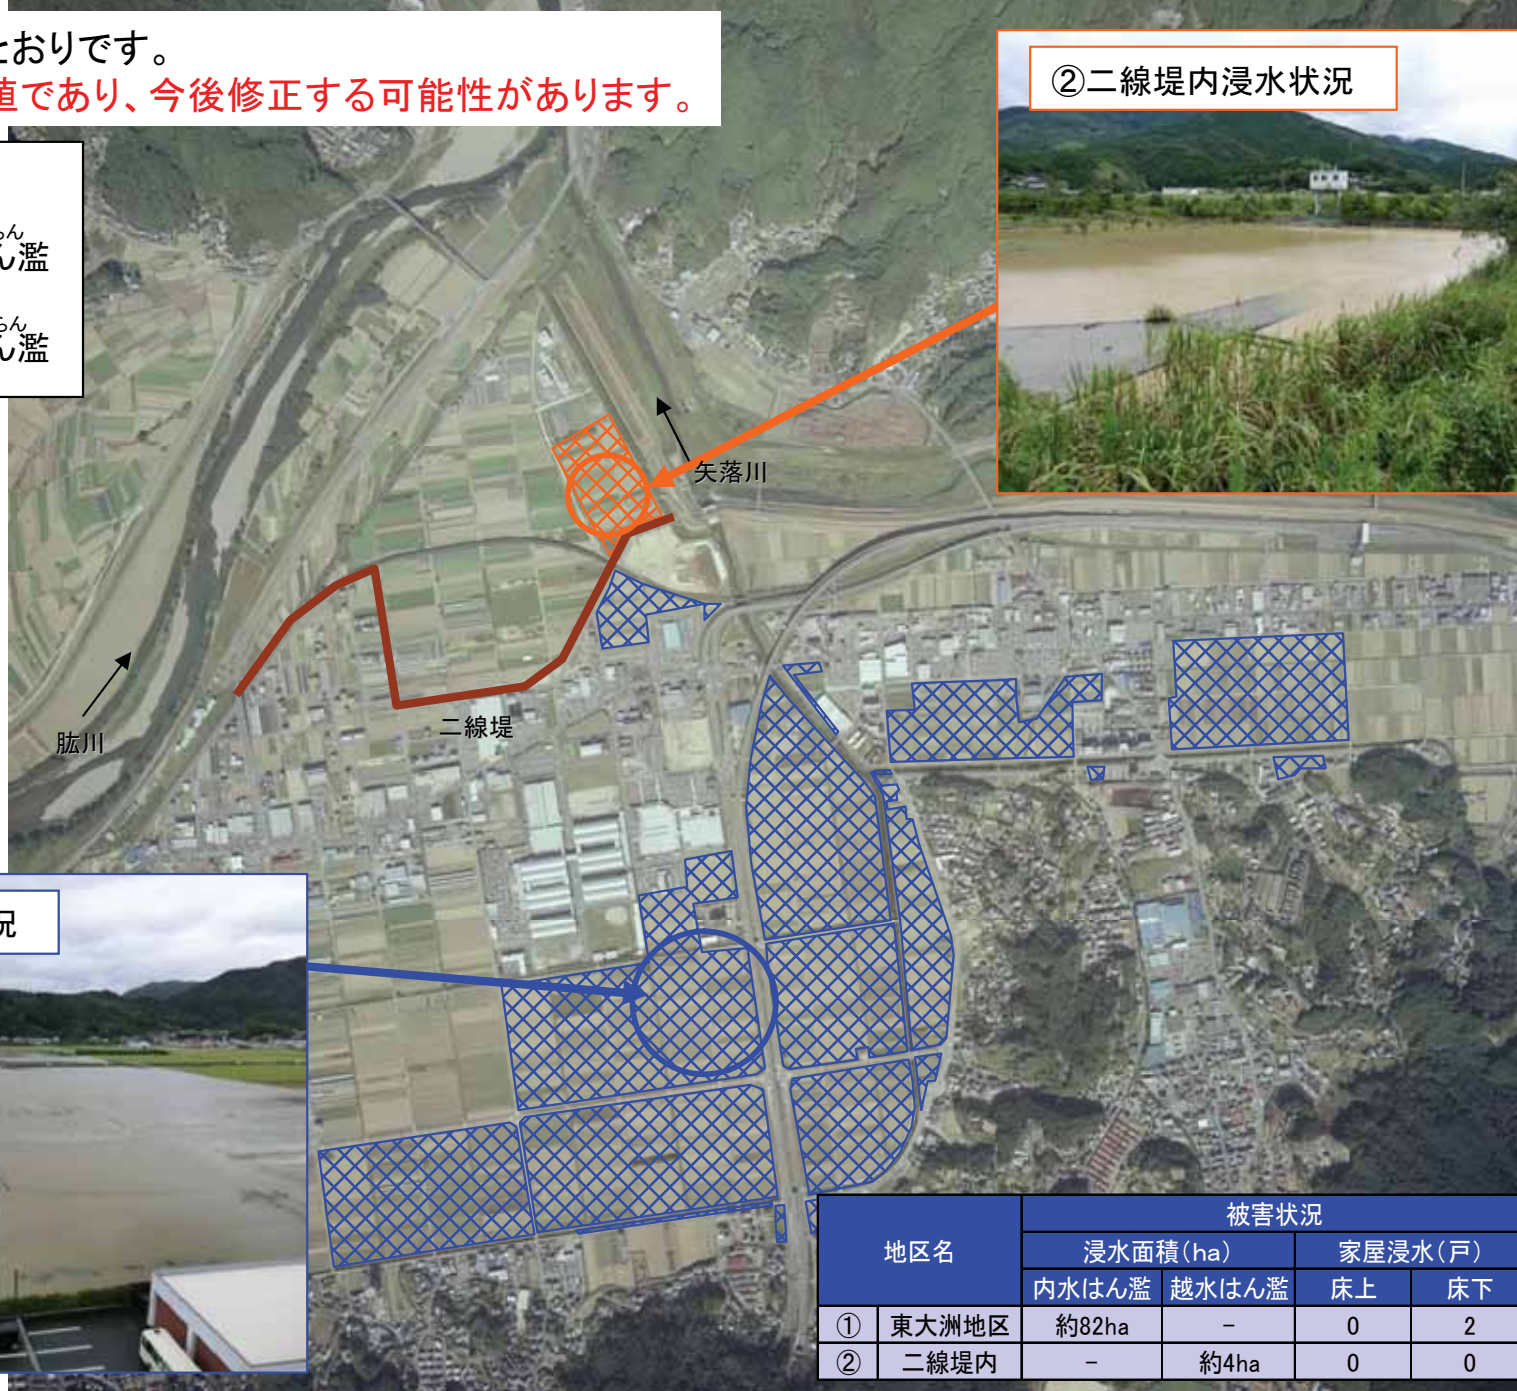
被害状況は下図のとおりです。

②二線堤内浸水状況

①東大洲地区浸水状況

地区名	被害状況				備考
	浸水面積 (ha)		家屋浸水 (戸)		
	内水はん濫	越水はん濫	床上	床下	
① 東大洲地区	約82ha	-	0	2	
② 二線堤内	-	約4ha	0	0

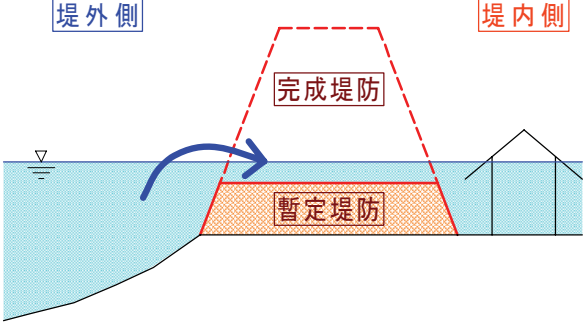
<b>越水はん濫(えっすいはんらん)</b>

<ul style="list-style-type: none"><li>・越水(えっすい)</li></ul> <p>堤防があるところで、堤防を越えて川の水があふれ出ること。</p>
<b>溢水はん濫(いっすいはんらん)</b>

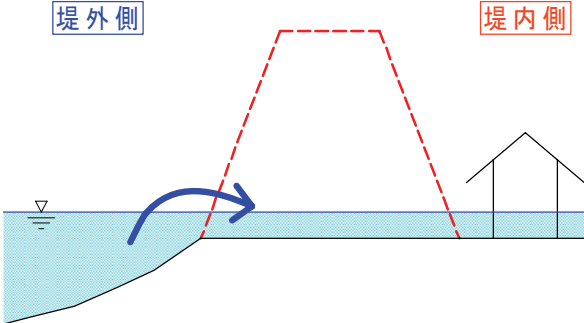
<ul style="list-style-type: none"><li>・溢水(いっすい)</li></ul> <p>堤防がないところで、川の水があふれ出ること。</p>
<b>内水はん濫(ないすいはんらん)</b>

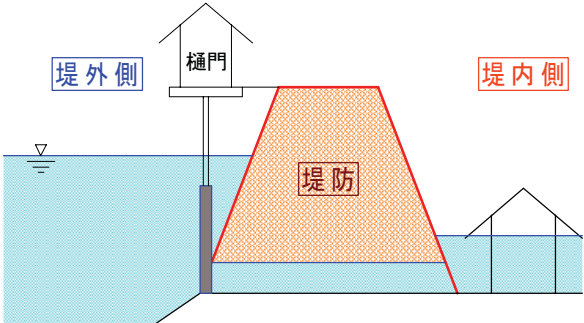
<ul style="list-style-type: none"><li>・内水(ないすい)</li></ul> <p>川の水位が上昇して、堤防で守られた堤内地(人が住んでいる場所)の自然排水が困難となり、堤内に水がたまること。</p>
