令和5年7月13日
四国地方整備局
香川河川国道事務所

とよなかかんおんじ
国道11号 豊中観音寺拡幅（一部区間）の
開通後1ヶ月の交通状況についてお知らせします。

令和5年4月26日（水）に一部区間が4車線化された国道11号豊中観音寺拡幅
（三豊市豊中町上高野～本山間、延長1.3km）開通後の交通状況についてお知らせ
します。

とよなか かんおんじ 国道11号 豊中観音寺拡幅の開通から1か月後の交通状況

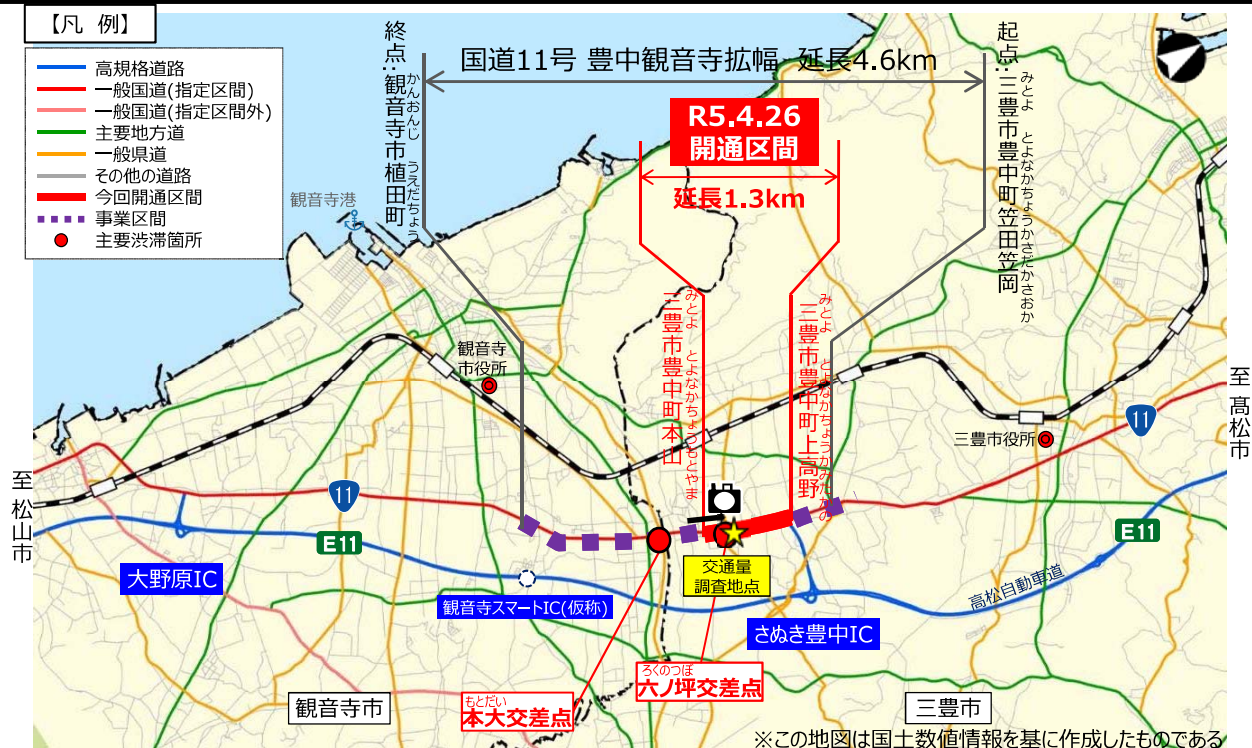
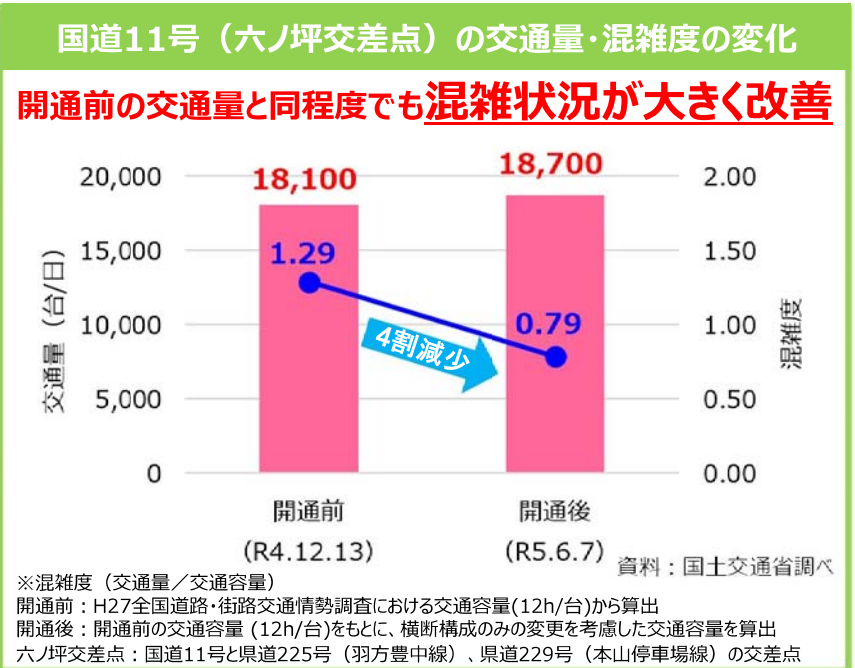
- 国道11号豊中観音寺拡幅（今回開通区間）の**交通量は約18,700台/日**です。
- 4車線化により、**混雑状況が大きく改善**し、国道11号を利用する交通が**円滑に走行**できるようになりました。

■ 混雑度・・・道路の混み具合を表す指標

混雑度	交通状況
1.0未満	道路が混雑することなく、円滑に走行できる。
1.0～1.25	道路が混雑する可能性のある時間帯が1～2時間（ピーク時間）ある。何時間も混雑がという可能性は非常に低い。
1.25～1.75	ピーク時間帯はもとより、ピーク時間を中心として混雑する時間帯が加速的に増加する可能性が高い状態。
1.75～	慢性的混雑状態を呈する。

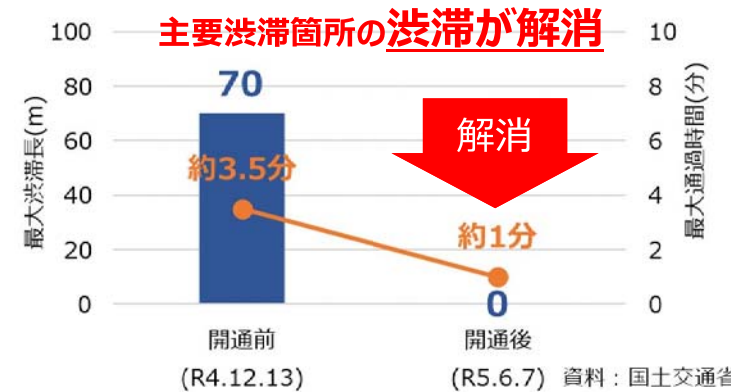
六ノ坪交差点（観音寺市方面）の最大渋滞長の変化

※六ノ坪交差点（高松市方面）は、開通前後で渋滞長は観測されていない。
 ※最大渋滞長・・・信号が「赤」から「青」になる瞬間における車列の最後尾の車両が、その青信号で抜け残って停止したときの停止線から車両までの距離の最大値。
 ※最大通過時間・・・最大渋滞長を観測した車両が、停止線を通るまでの時間。

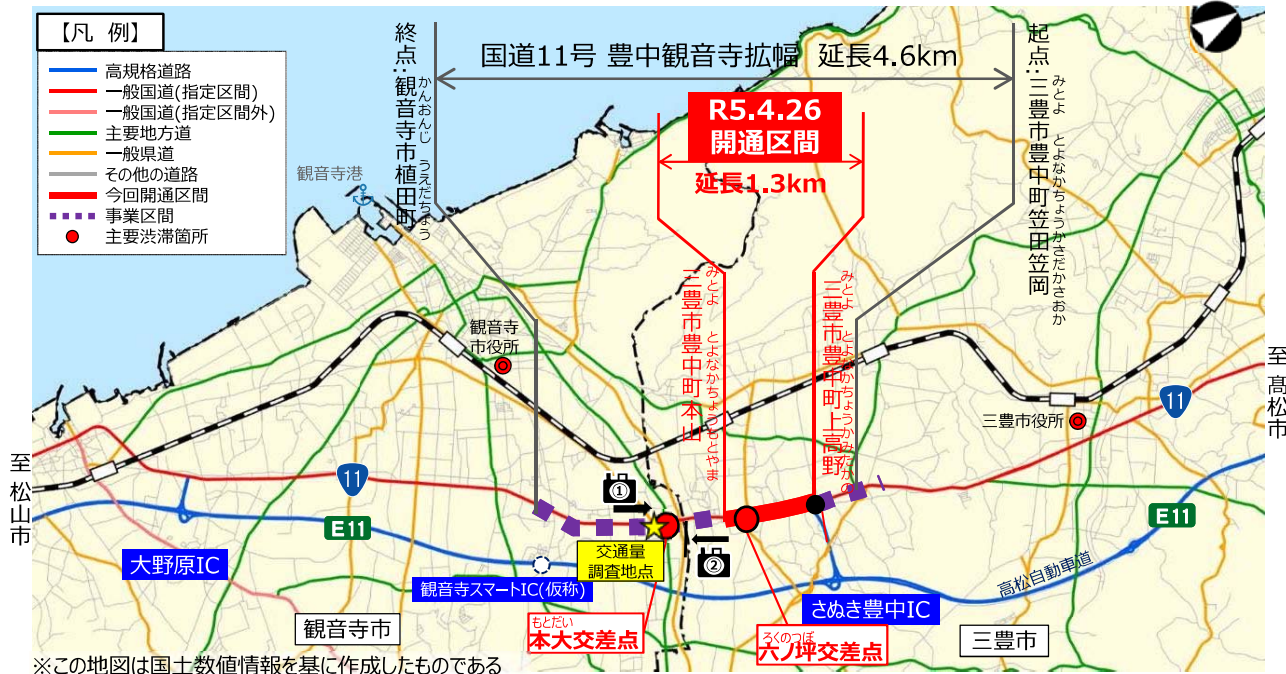
- 未開通区間の交通状況に大きな変化はなく、**渋滞が発生しています。**
- 引き続き、渋滞の緩和や安全性の向上等を図るために事業を推進していきます。

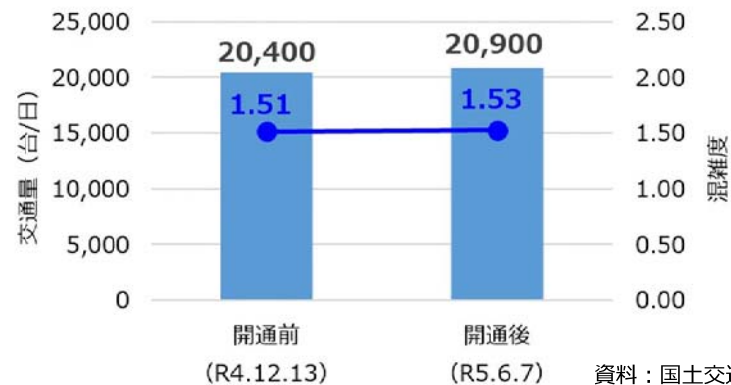
国道11号（本大交差点）の交通量・混雑度の変化

開通後の混雑状況に変化はありません

※混雑度 (交通量/交通容量)
 交通容量：H27全国道路・街路交通情勢調査における交通容量(12h/台)から算出
 本大交差点：国道11号と県道5号（観音寺池田線）の交差点

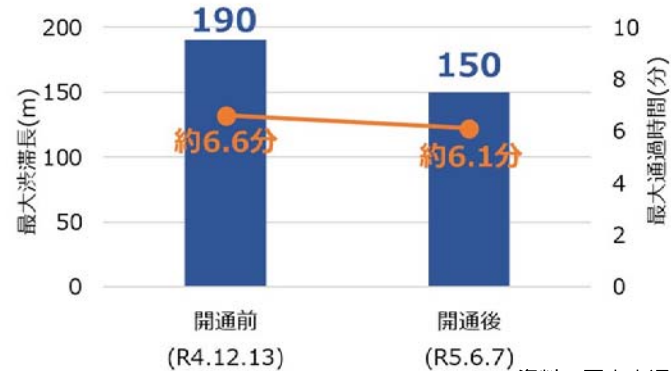
本大交差点（高松市方面）の最大渋滞長の変化

開通後も渋滞が発生

※最大渋滞長…信号が「赤」から「青」になる瞬間における車列の最後尾の車両が、その青信号で抜け残って停止したときの停止線から車両までの距離の最大値。
 ※最大通過時間…最大渋滞長を観測した車両が、停止線を通過するまでの時間。
