座礁船舶の撤去命令

「海岸法の一部を改正する法律」が
 第186回通常国会において成立し、
 平成26年6月11日に公布されました
 (平成11年以来15年ぶりの改正)

港湾施設の耐津波設計 — 防波堤の粘り強い化等 —

平成26年9月24日
四国地方整備局
高知港湾・空港整備事務所

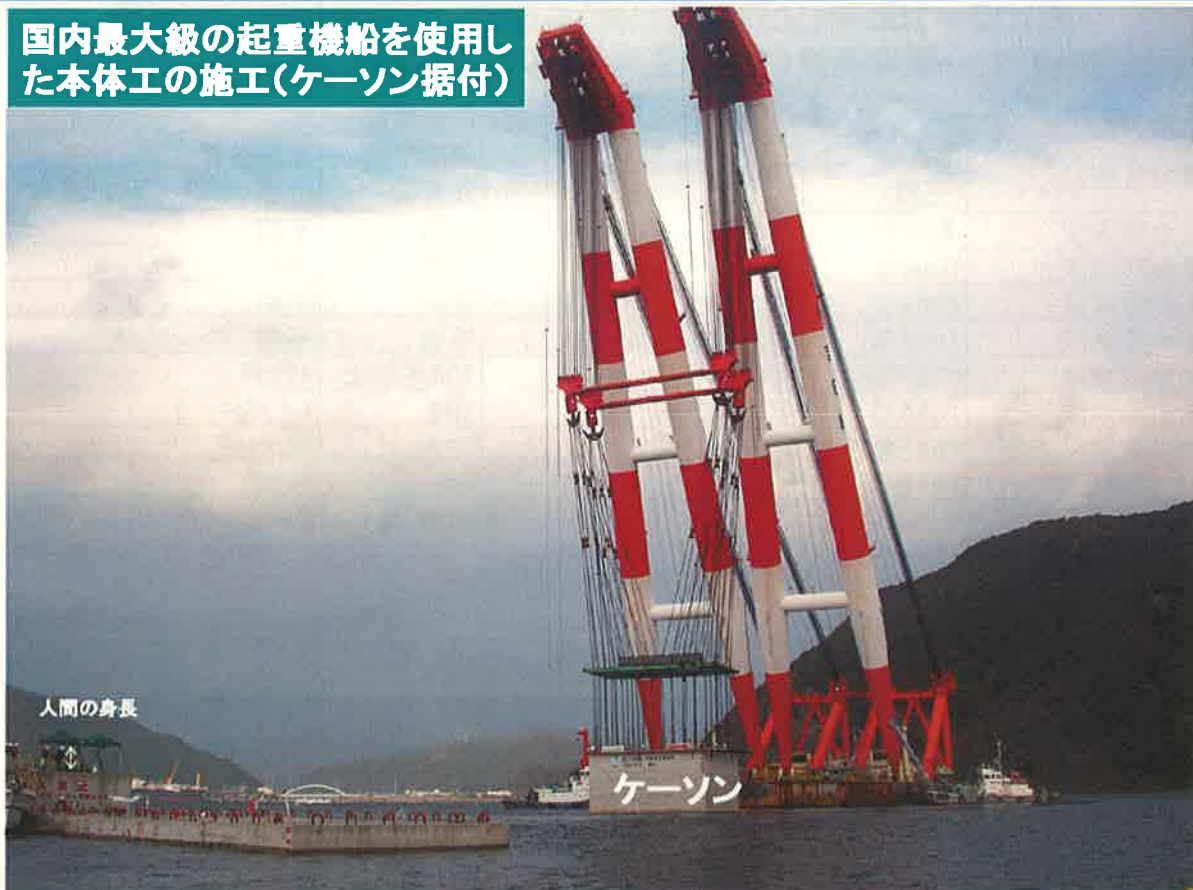
国内最大級の起重機船を使用した
本体工の施工(ケーソン据付)

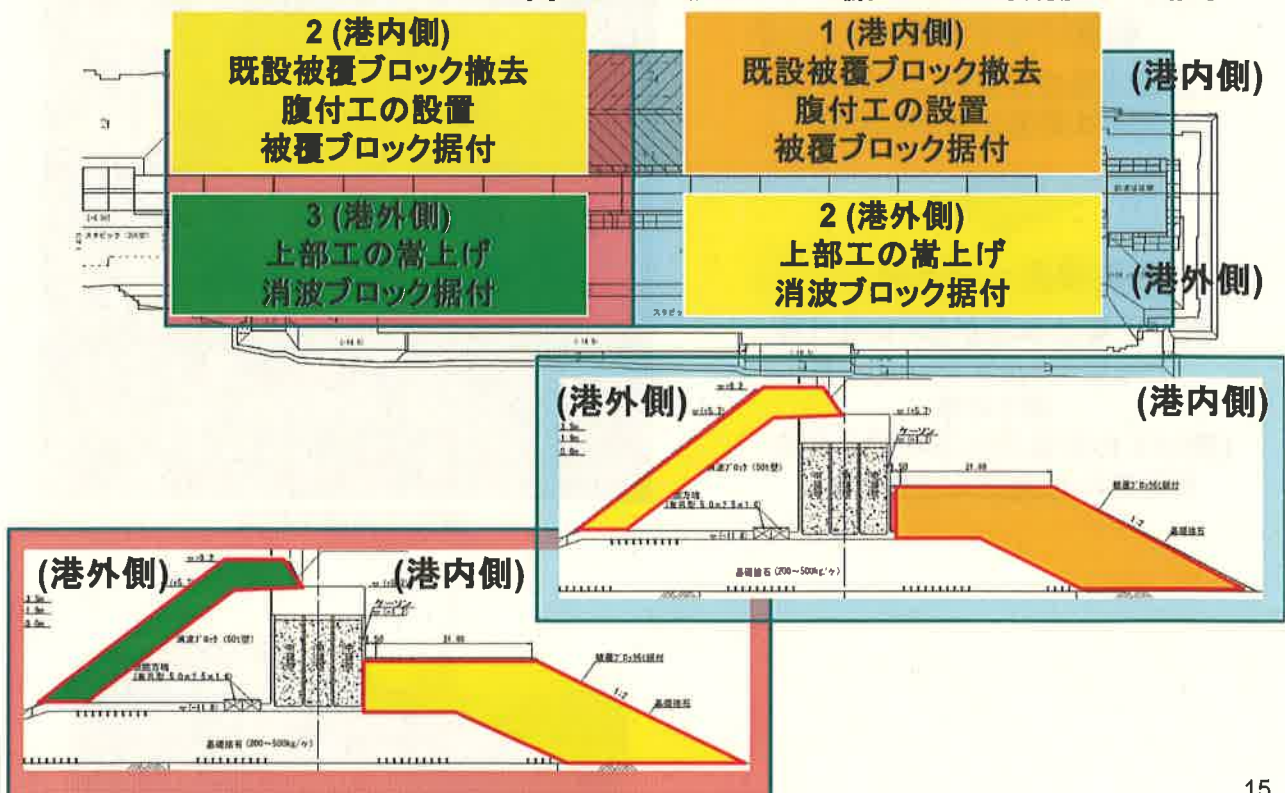
工区を分けて同時施工・・・施工区域を分割することで、腹付工と上部工
の嵩上げ・消波ブロック据付が同時期施工可能。

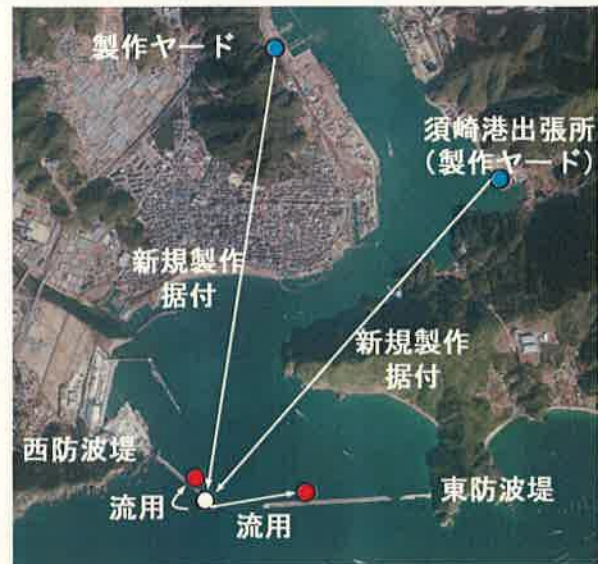
被覆ブロックの流用

重量が適合しない既設被覆ブロックを腹付工設置前に撤去し、重量が適合する箇所へ流用(コスト縮減)

港内側4t

→東防波堤の港内側に流用

港外側8t

→西防波堤の港内側に流用

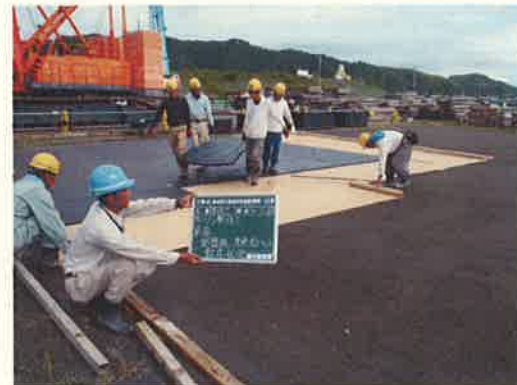
摩擦増大マット

②ケーソン吊上時に地面との縁が切れやすいよう、路盤紙を敷設し、摩擦増大マットにジベル筋を取付、隙間が出来ないように設置

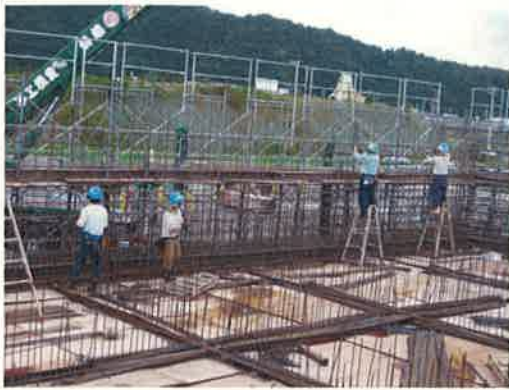
鉄筋組立状況(側壁)

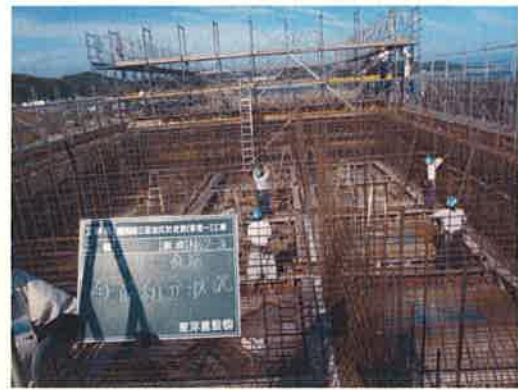
鉄筋組立状況(隔壁)

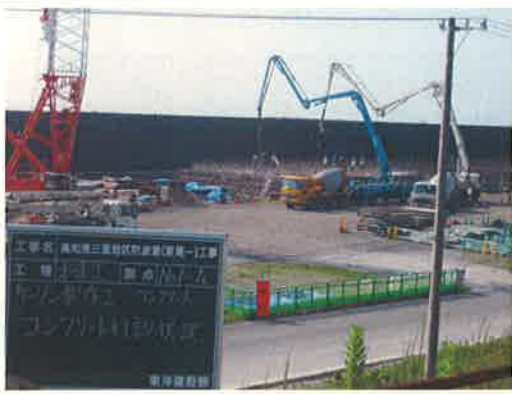
コンクリート打設状況

⑤アジテータ(ミキサー車)にて運搬してきた生コンクリートをポンプ車で打設、バイブレーターにて締め

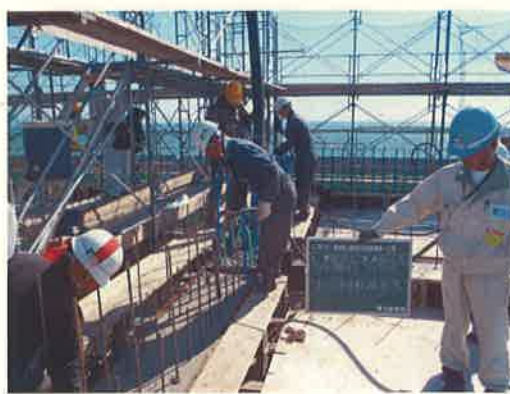
コンクリート締固め状況

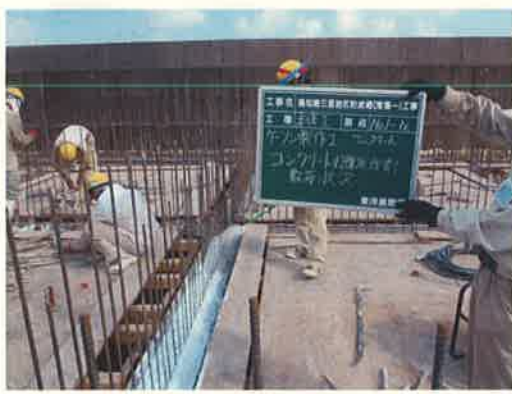
コンクリート打継処理剤散布状況

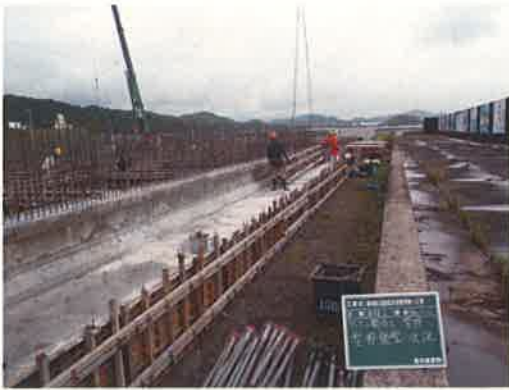
型枠脱型状況(側壁)

⑥型枠脱型に必要な強度が発現されたら型枠を外す

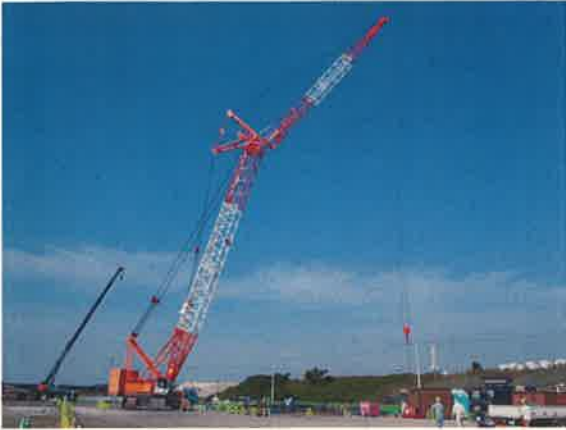
クローラークレーン(200t吊)
