# 鹿野川ダム改造事業 事後評価 概要版

令和5年11月27日  
国土交通省 四国地方整備局

## ◇鹿野川ダム改造事業の概要

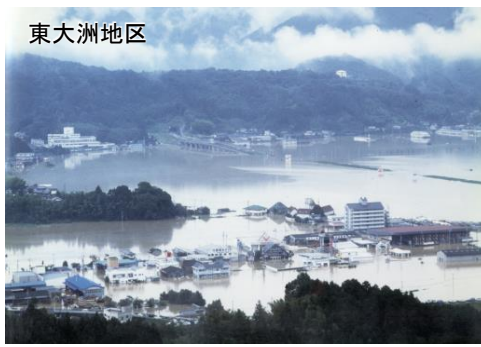
東大洲地区

平成7年7月(梅雨前線)

平成10年10月18日	台風10号	3,300	農地浸水 133ha、宅地浸水 3ha	床上浸水 2戸、床下浸水 29戸
平成16年8月31日	台風16号	4,200	浸水面積 約839ha	床上浸水 297戸、床下浸水 277戸
平成16年9月29日	台風21号	2,900	浸水面積 約266ha	床上浸水 6戸、床下浸水 38戸
平成16年10月20日	台風23号	3,100	浸水面積 約415ha	床上浸水 1戸、床下浸水 9戸
平成17年9月6日	台風14号	3,800	浸水面積 約713ha	床上浸水 145戸、床下浸水 167戸
平成23年9月21日	台風15号	3,300	浸水面積 約574ha	床上浸水 69戸、床下浸水 79戸
平成30年7月7日	梅雨前線	6,200	浸水面積 約1,368ha	死者数 4名、床上浸水約 2,069戸、床下浸水 789戸

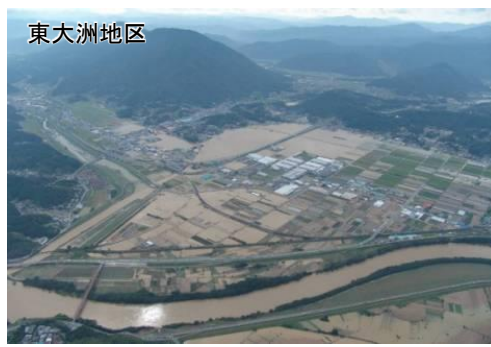
東大洲地区

平成16年8月(台風16号)

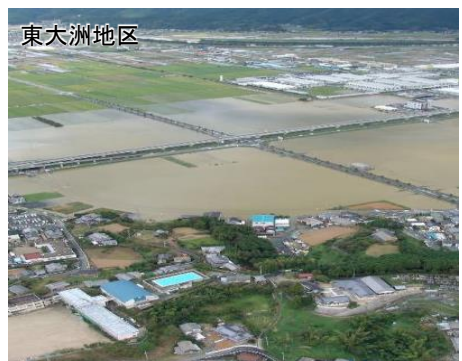
東大洲地区

平成17年9月(台風14号)

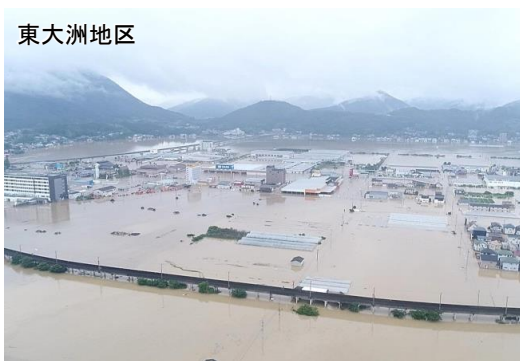
東大洲地区

平成30年7月(梅雨前線) ※大洲市提供

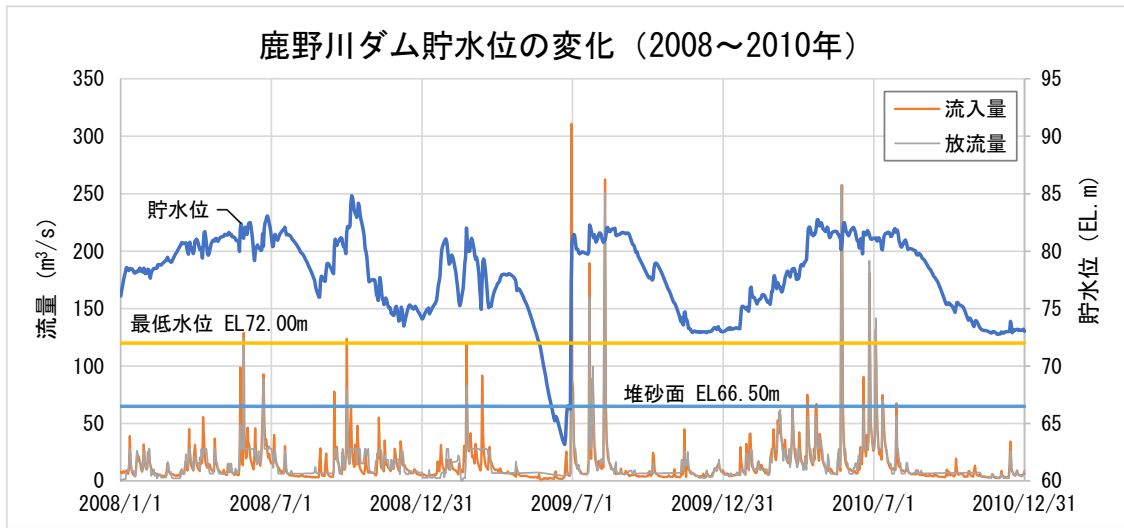
### 貯水位の変化と渇水被害の様子

○平成21年(2009年)は、4月から少雨傾向が続き、6月末までまとまった降雨がなく、鹿野川ダム貯水位は、最低水位(EL72.0m)を下回り、ダム完成後50年間で最も低い水位となるEL63.14mを記録する渇水になった。この渇水により鮎の遡上障害や農業用水の取水障害などが発生した。

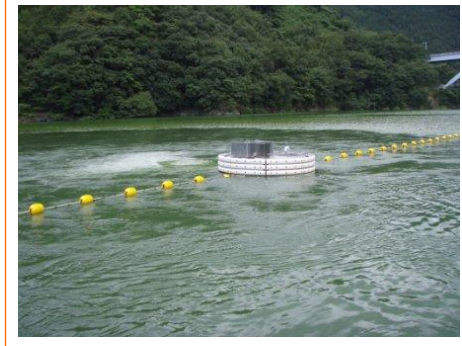
### 貯水池水質改善

曝気循環装置設置、底泥除去・深層曝気装置・高濃度酸素水供給装置(WEP)設置

- 鹿野川ダムでは、貯水池内対策として、アオコ発生抑制、栄養塩・マンガン等の溶出抑制を実施している。
- 選択取水設備の運用を平成28年12月から、トンネル洪水吐の運用を令和元年6月から実施している。

場所	課題	概要	対策内容
貯水池内	アオコ発生抑制	曝気循環装置等により、アオコが増殖しにくい環境を形成する。	曝気循環装置設置
	底泥からの栄養塩、マンガン等の溶出抑制	底泥を取り除くことで栄養塩、マンガン等の溶出源を除去する。	底泥除去
		貯水池下層へ溶存酸素を供給して、底泥からの栄養塩、マンガン等の溶出を抑制する。	深層曝気装置・高濃度酸素水供給装置（WEP）設置
	放流水質改善	選択取水設備により、水質の良好な水を取水し、下流河川に放流する。	選択取水設備設置
流域	流入支川の水質改善	流域関係者と協議のもと、貯水池に流入する支川の水質を地域住民と連携して改善する。 地域住民と連携し、水質改善に関する啓発を行う。	流域における各種浄化対策、小学生との水生生物調査等の実施

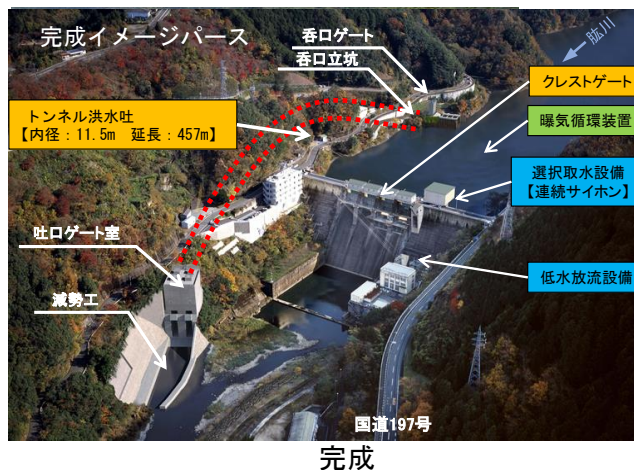
### 実施した主な工事内容

- 本事業が新規に事業採択された平成18年以降、トンネル洪水吐新設工事、選択取水設備工事等を行った。
- また、水質改善対策として曝気循環装置の設置等も実施した。

年	月	経緯
平成18年	4月	鹿野川ダム改造事業が新規事業採択直轄管理(山鳥坂ダム工事事務所)に移行
平成22年	5月	トンネル洪水吐関連工事に着手
平成23年	9月	台風15号により下流域で浸水被害発生
平成24年	3月	トンネル洪水吐本体工事に着手
平成24年	6月	選択取水設備関連工事に着手
平成25年	3月	選択取水設備本体工事に着手
平成29年	3月	選択取水設備工事完了
令和元年	6月	トンネル洪水吐工事完了
令和元年	6月	鹿野川ダム改造事業完了

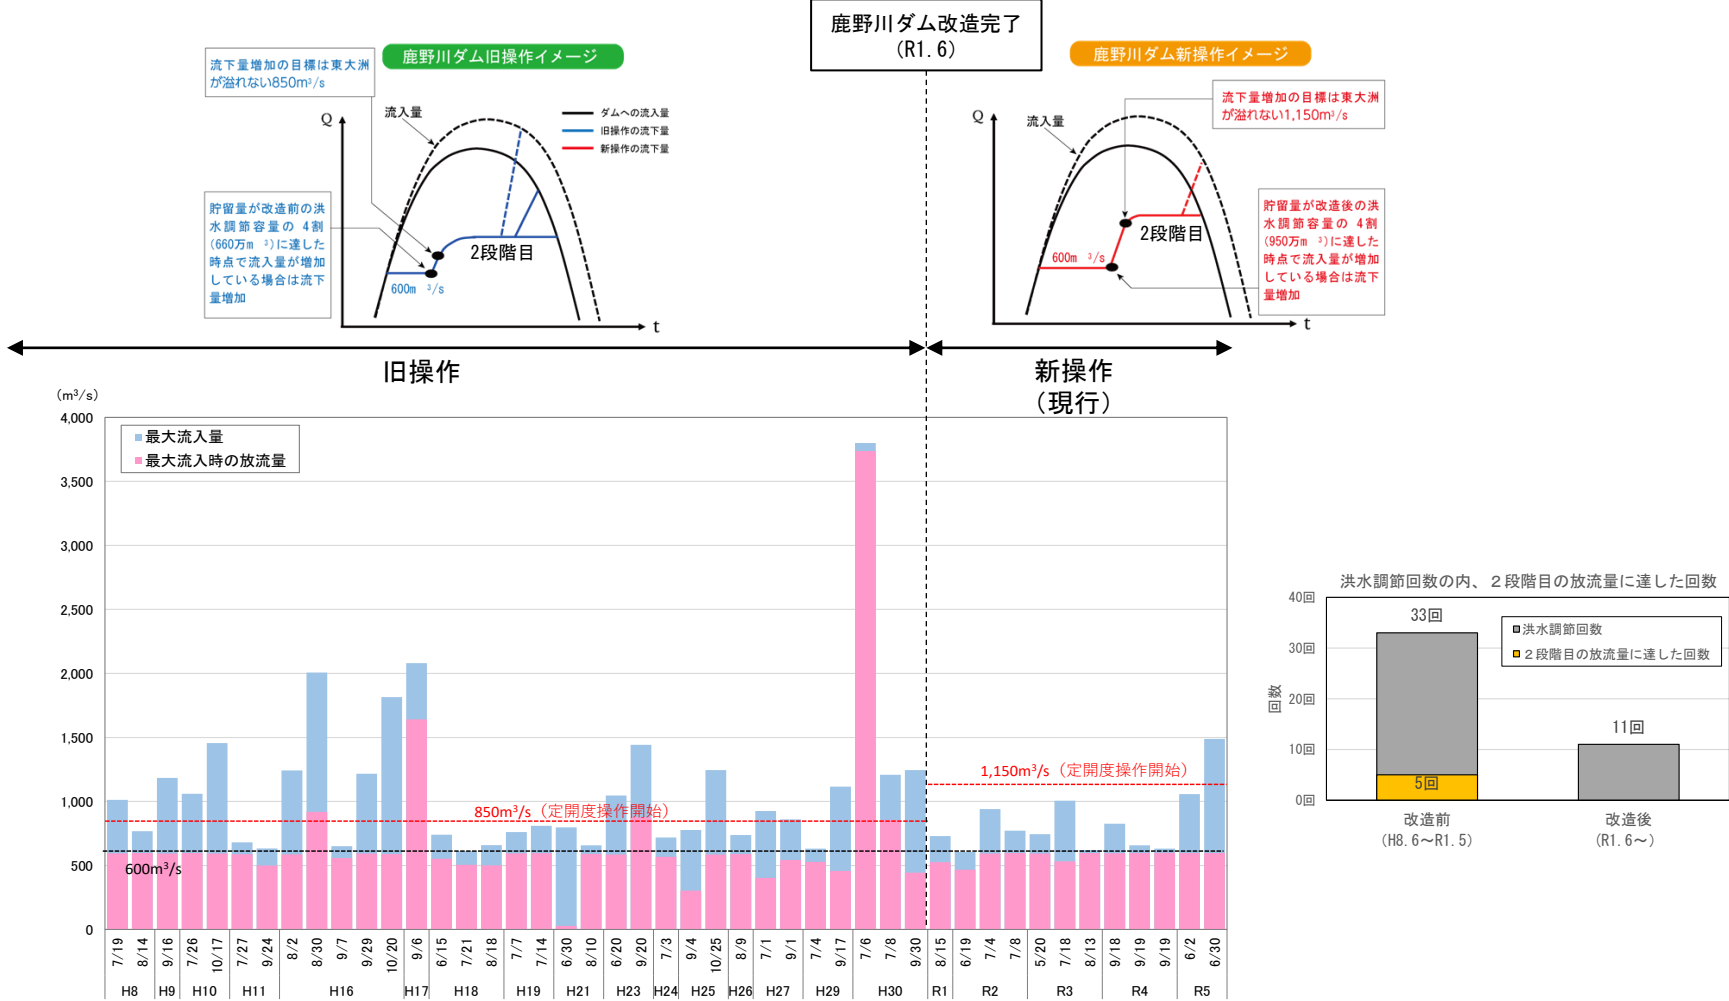
鹿野川ダム洪水調節実績 ※2段階操作の操作ルールとしたH8.6以降の実績を比較

○鹿野川ダムでは、600m<sup>3</sup>/s定量操作の後、洪水調節容量の4割に達した場合に定開度操作(改造前850m<sup>3</sup>/s、改造後1,150m<sup>3</sup>/s)へ移行する2段階操作を行っている。改造事業によって、4割容量が増加(改造前660万m<sup>3</sup>→改造後950万m<sup>3</sup>)した効果により、改造前(H8～H30の23年間)は、33回の洪水調節回数のうち、2段階目の放流量に5回達していたが、改造後(R1～R5の5年間)は11回洪水調節を行ったが、1回も2段階操作に移行していない。

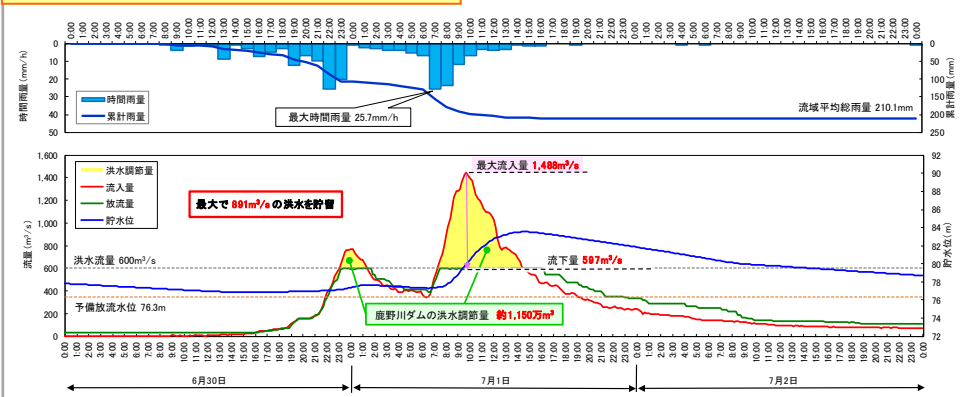
R5.7出水時の鹿野川ダム操作

○令和5年7月梅雨前線に伴う大雨で、鹿野川ダムに約1,488m<sup>3</sup>/sの流入量を記録したが、鹿野川ダム改造及び河道改修進捗の効果により同規模流入量となる平成23年9月出水時(約1,440m<sup>3</sup>/s)と比較すると、外水を主な原因とする家屋浸水を回避した。

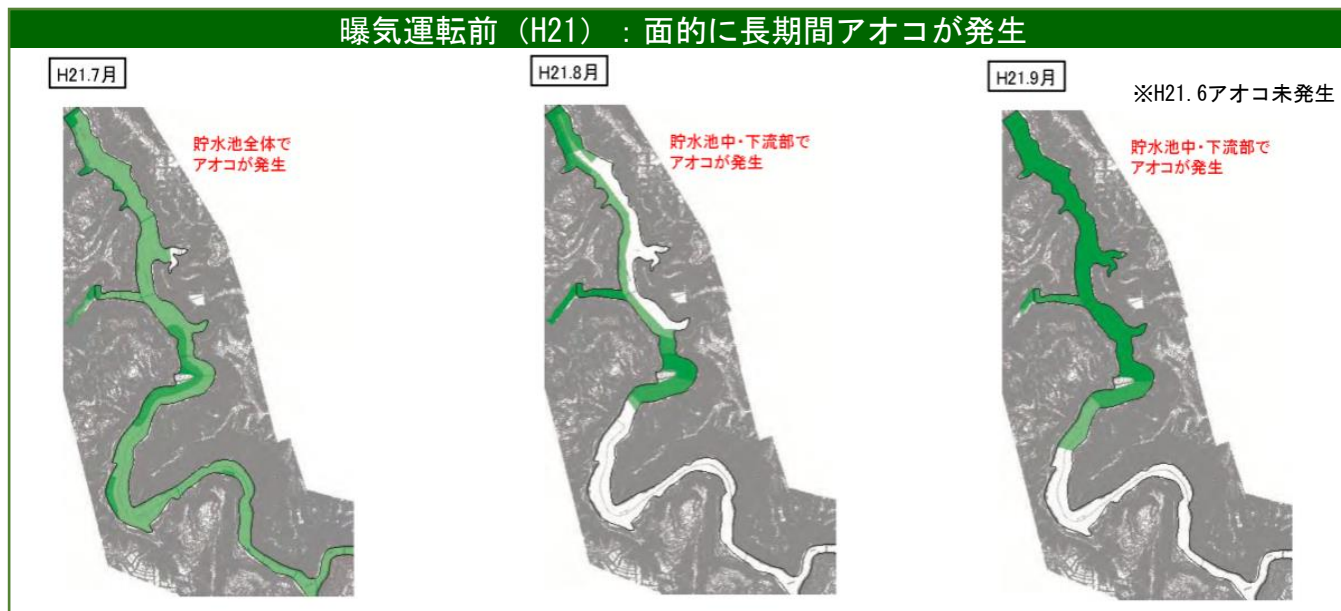
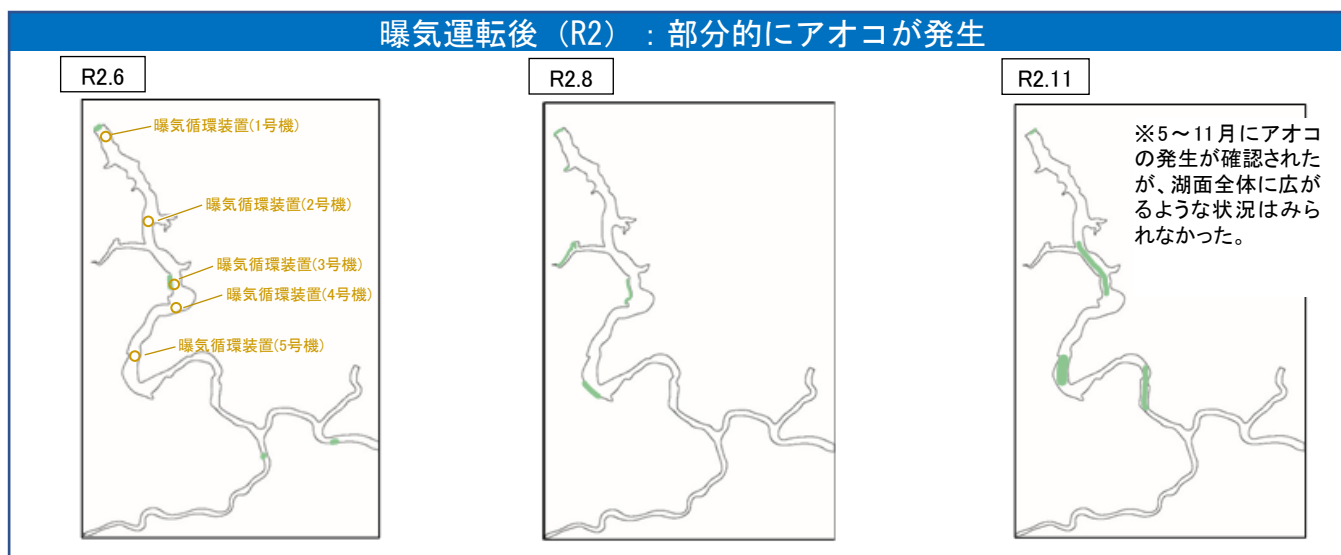
## ◇曝気循環施設の設置

○アオコは毎年夏頃を中心に発生しているが、曝気循環施設の稼働後は面的な大規模発生が減少している傾向がみられる。

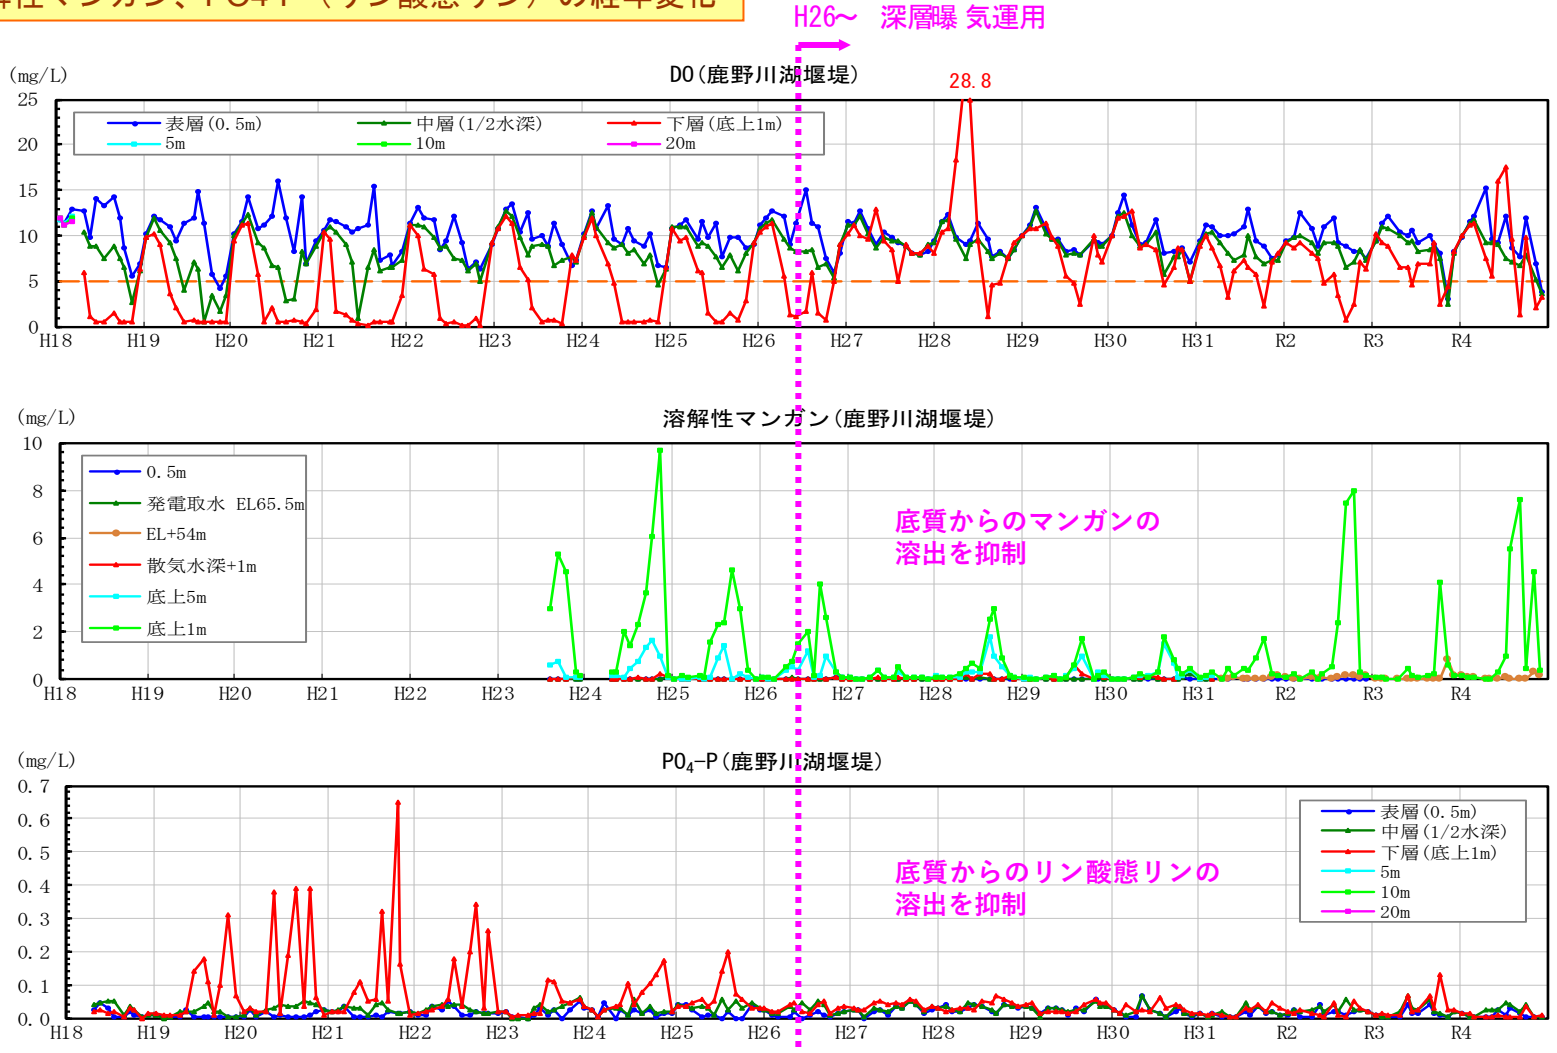
DO、溶解性マンガン、PO<sub>4</sub>-P（リン酸態リン）の経年変化

- 深層曝気・高濃度酸素水供給装置の運用により、EL+50m付近のDO上昇が認められる。
- 深層曝気装置等の運用を開始した平成26年以降は、下層DOの低下が抑制されるとともに、底質からのマンガンやリンの溶出が抑制されている。

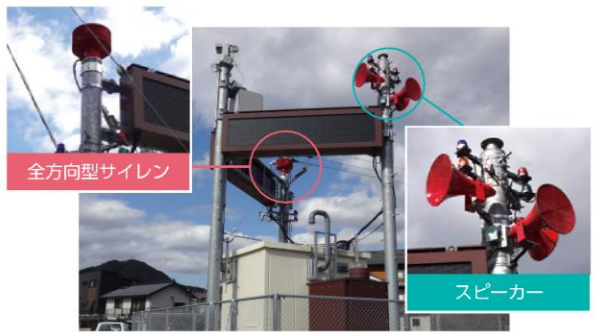
### サイレン、スピーカー

サイレン・スピーカー等の設備の改良

- ・スピーカーの改良: 2方向スピーカー → 4方向スピーカーに改良
- ・電光表示板【大型】に情報追加: ダム放流中 → 最大流下量(見込み)の情報

全方向型サイレン

スピーカー
