# 浸透に関する詳細点検結果図（肱川）

肱川における浸透に関する堤防の詳細点検状況

平成19年度末現在

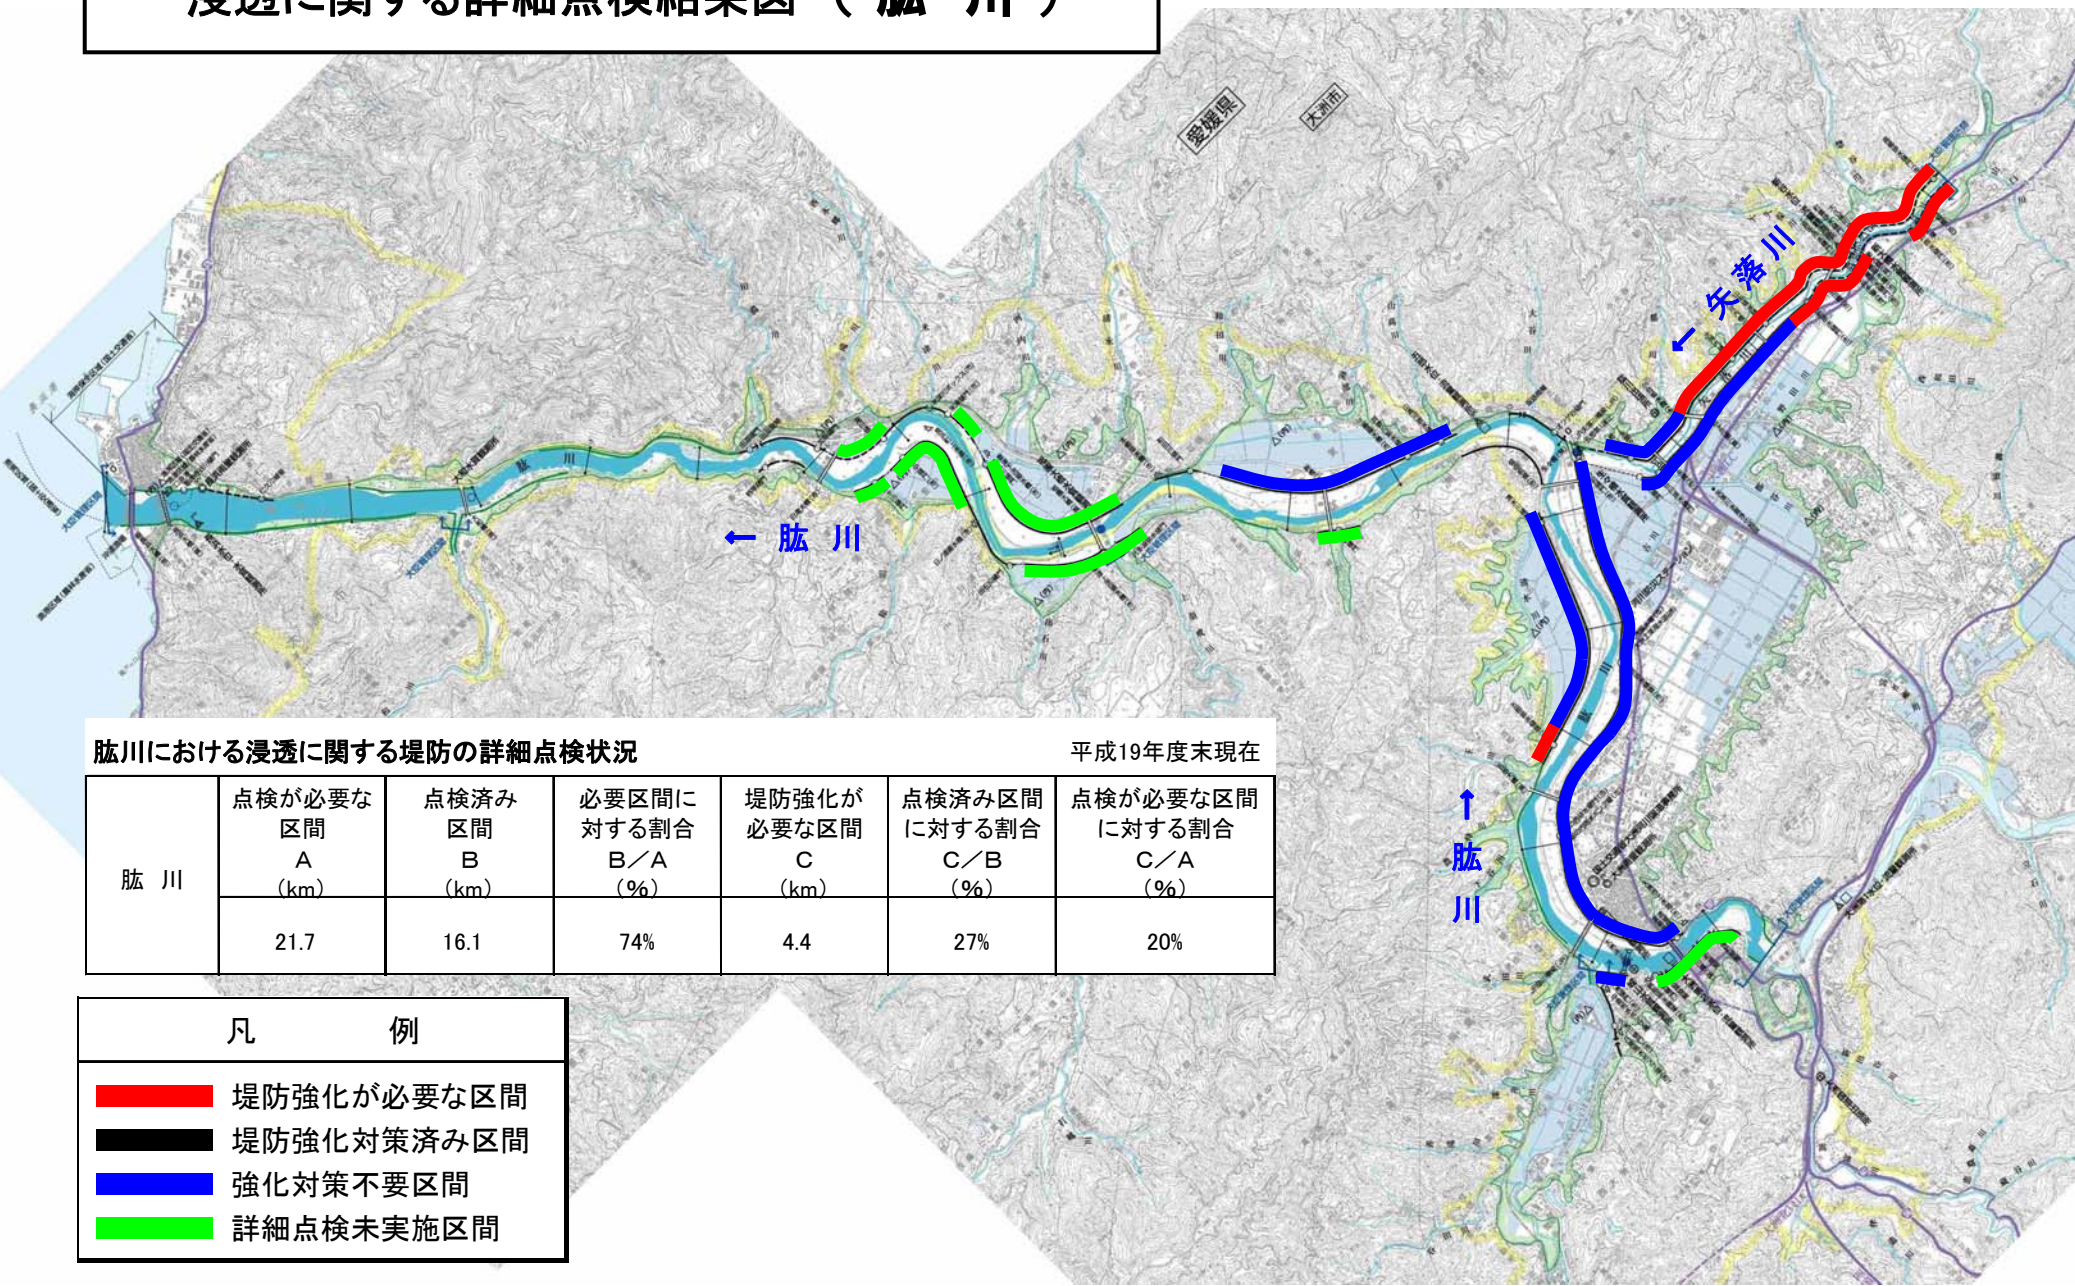
肱川	点検が必要な 区間 A (km)	点検済み 区間 B (km)	必要区間 に対する割合 B/A (%)	堤防強化が 必要な区間 C (km)	点検済み区間 に対する割合 C/B (%)	点検が必要な区間 に対する割合 C/A (%)
	21.7	16.1	74%	4.4	27%	20%
