# 浸透に関する詳細点検結果図(那賀川)

**那賀川における浸透に関する堤防の詳細点検状況** 平成19年度末現在

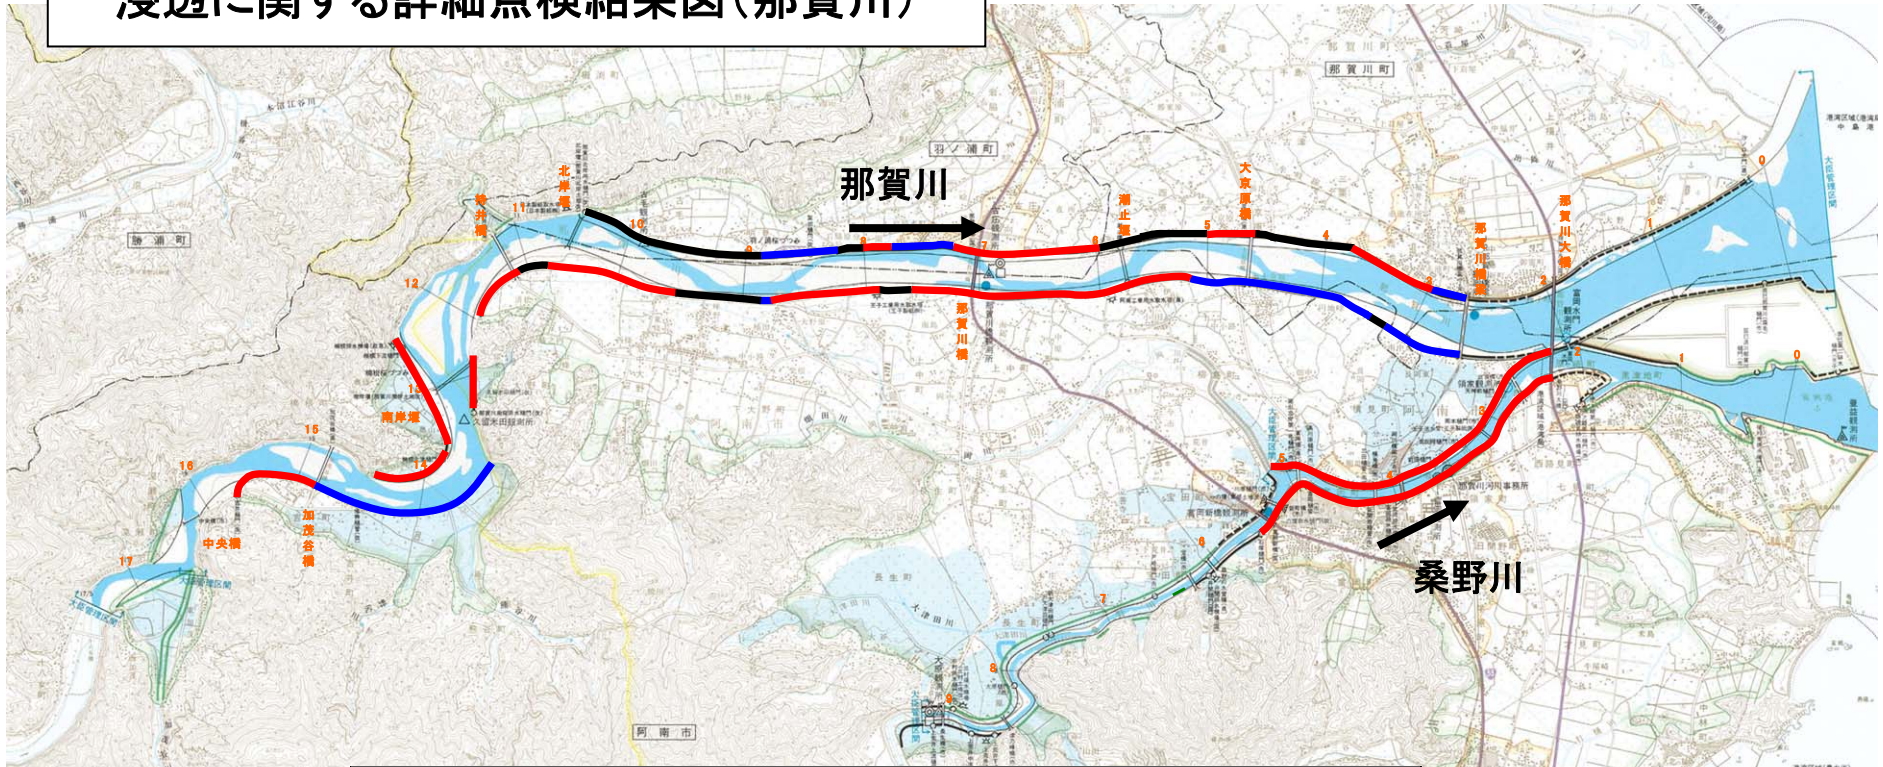
那賀川	点検が必要な区間 A (km)	点検済み区間 B (km)	必要区間に対する割合 B/A (%)	堤防強化が必要な区間 C (km)	点検済み区間に対する割合 C/B (%)	点検が必要な区間に対する割合 C/A (%)
	27.4	27.4	100%	20.6	75%	75%
