浸透に関する詳細点検結果図（仁淀川）

仁淀川における浸透に関する堤防の詳細点検状況

平成19年度末現在

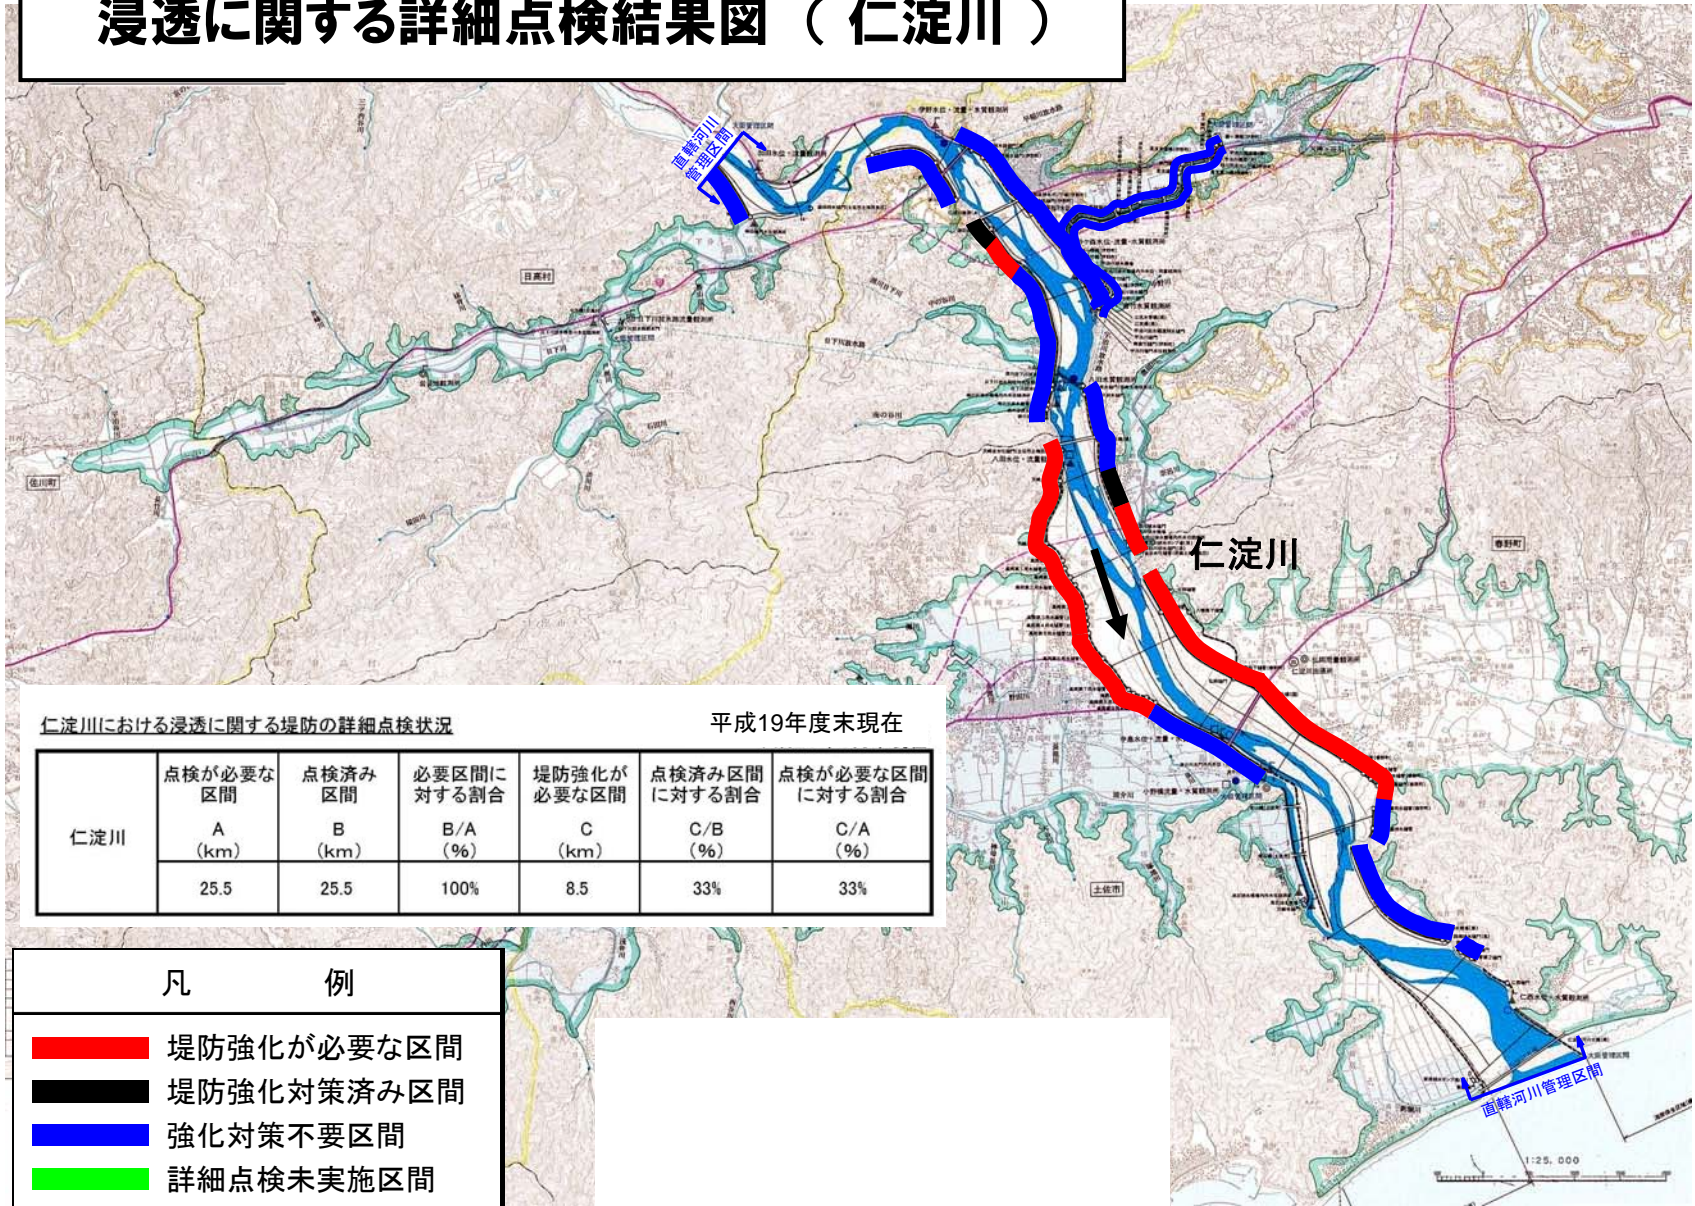
仁淀川	点検が必要な区間 A (km)	点検済み区間 B (km)	必要区間に対する割合 B/A (%)	堤防強化が必要な区間 C (km)	点検済み区間に対する割合 C/B (%)	点検が必要な区間に対する割合 C/A (%)
	25.5	25.5	100%	8.5	33%	33%
