香川県直轄道路事故多発区間における 事故対策の取り組み

本取り組みは、香川県直轄道路内における事故多発区間、一般国道11号上天神交差点～峰山口交差点間における事故対策の立案に向け、香川県警、香川大学と連携して検討を実施し、事故対策会議にて承認された事故対策案について述べたものである。

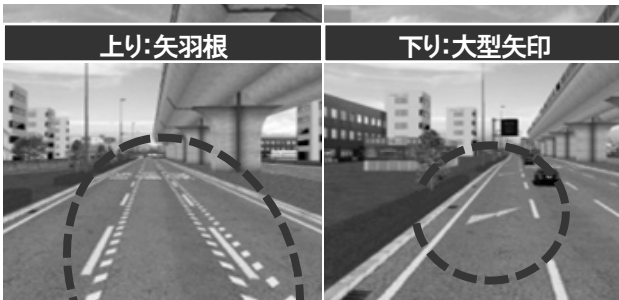
図4 平成20年8月実施対策

平成19年よりこういった交通特性、事故特性に応じた対策案の検討を行い、前述の委員会の承認を経て平成20年8月に矢羽根等の対策を実施した。(図4参照)

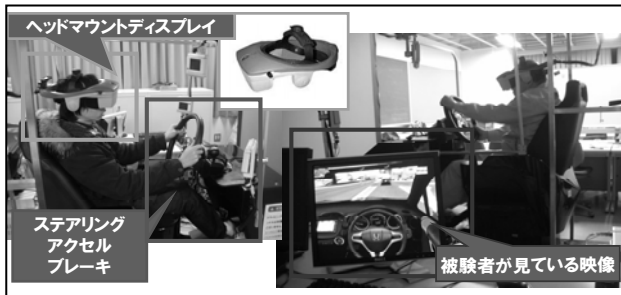
図-9 DS実施状況

四国地方整備局所有のDSを用いて実施した。本実験ではスクリーンへ投影するのではなく、臨場感の高いヘッドマウントディスプレイを使用する。(図-9参照)
