松山港における 爆弾の水中爆破処理について

四国地方整備局 松山港湾・空港整備事務所（〒791-8058 愛媛県松山市海岸通2426-1）

松山港外港地区の泊地(-13m)において工事の事前調査中に爆弾が発見された。海上自衛隊による調査の結果、爆発の危険性が高く回収困難であることが判明したため、管内でも希である港湾区域内での水中爆破処分を実施することとなった。これら爆弾の発見から処理方法の決定、爆破処理にいたるプロセス、周辺事業所や地域住民への安全対策、港湾施設への爆破の影響について報告する。

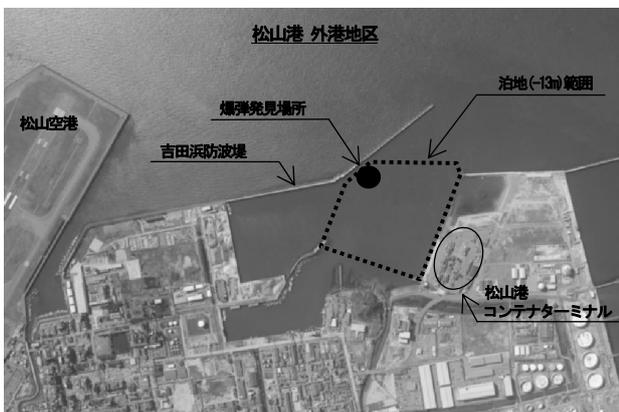
写真-1 爆弾の発見場所

2010年7月6日、泊地(-13m)の海域(写真-1)において潜水探査中の潜水士が爆発物らしきものを発見した。直ちに松山海上保安部に通報し、翌7月7日に海上自衛隊員

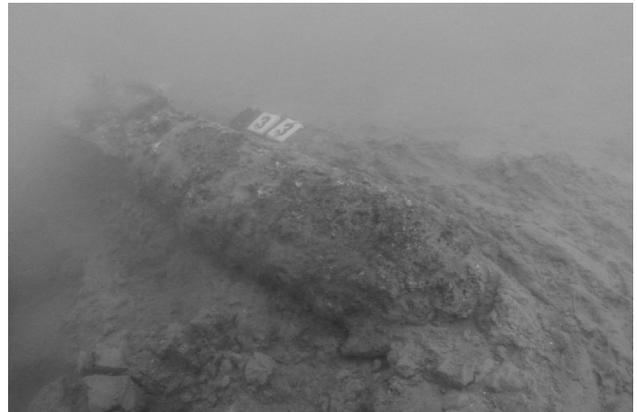
写真-2 99式250kg爆弾

地方総監部水中処分隊によって調査が行われた結果、旧日本軍の99式250kg爆弾(写真-2)であることが判明した。爆弾には「信管」と呼ばれる起爆装置が残っており、衝撃などで爆発する危険性があったことから、回収を避け、発見場所で存置することとなった。

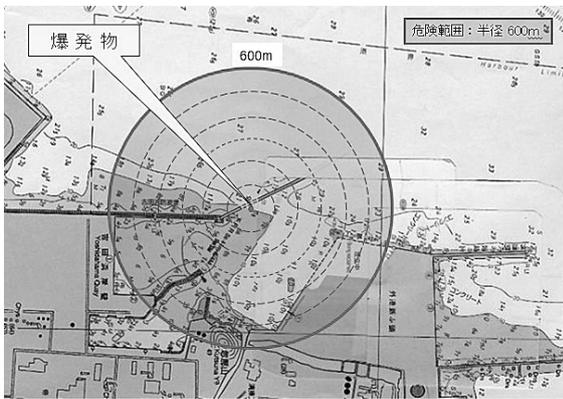
図-1 爆破の影響範囲

海上自衛隊より具体的な爆弾の処理方法と爆破による影響範囲が示され、(図-1)のとおり決定した。

- ・処分方法：発見場所(水中)において爆発物すべてを同時に爆破する
- ・影響範囲：航行船舶は爆発物から半径600m
：入水者(ダイバー)は半径3,000m

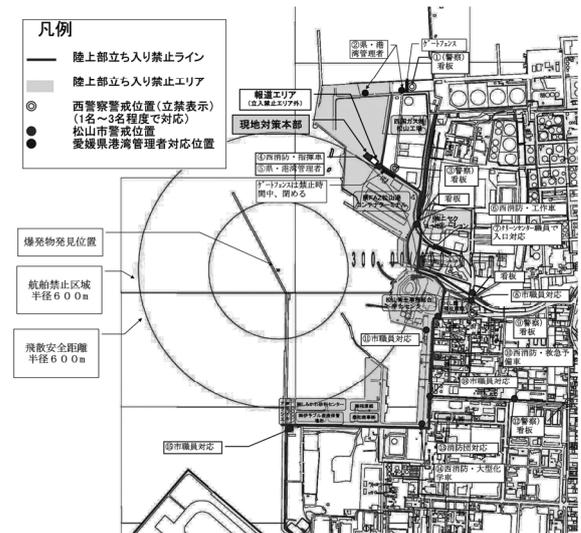
図-2 立入禁止区域の設定

陸上の立入禁止区域については爆破の影響範囲をもとに(図-2)のとおり決定した。立入禁止区域内や周辺の事業所には個別に説明し、作業の一時中止や退避などの調整を行った。特に松山コンテナターミナルについては立入禁止区域内にあり退避しなければならなかったが、定期コンテナ船航路が毎日入港していたことから、入港時間をずらす調整も行われた。

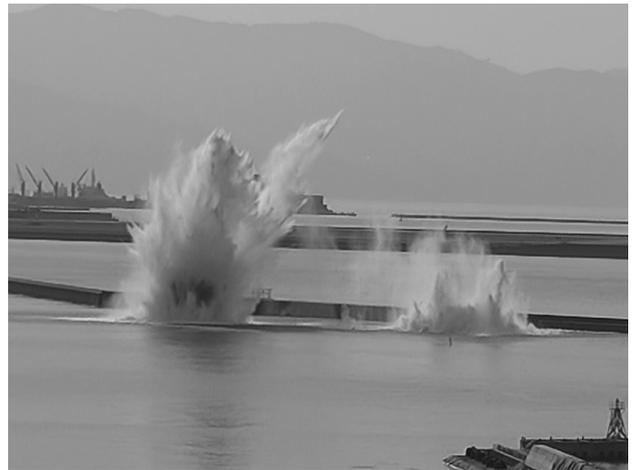
写真－4 爆破の瞬間

海上及び陸上での退避が完了し、爆破の準備が整ったため、11時35分に爆破を行った。爆発に伴い高さ約60mと約30mの水柱が立ち上がった。（写真－4）

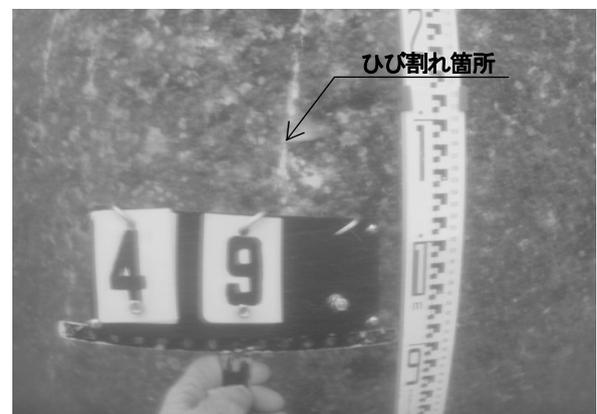
写真－5 ケーソン本体のひび割れ

(b) ケーソン・上部工のひび割れ（写真－5）

上部工に1～3mmのひび割れが1カ所、ケーソン本体に1mm以下のひび割れが35カ所確認された。

爆破の被害のうち、上部工のひび割れについては、波浪等により被災する恐れがあったため、補修することとした。また、1mm以下のひび割れについては、本体に影響を与えるものではなく経過観察を行うこととした。

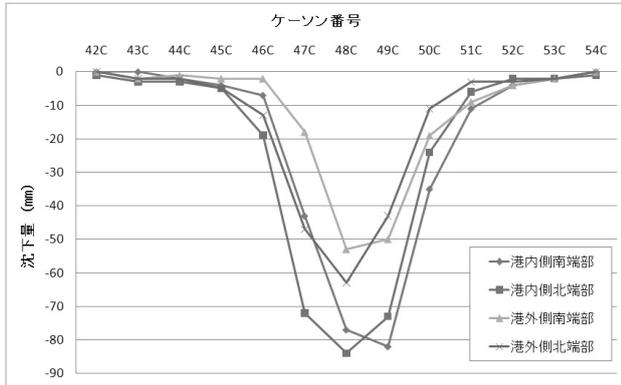
図-3 ケーソンの沈下量

上部工の天端高さを爆破前後で比較した結果、(図-3) のとおり最大84mmの沈下が確認された。

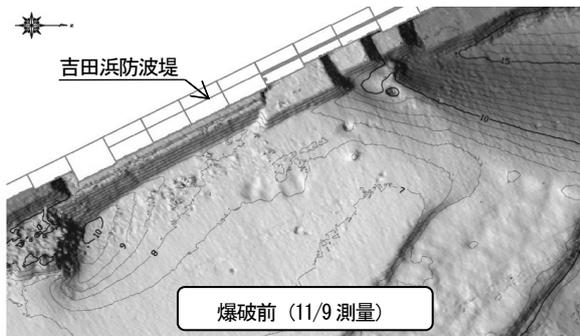
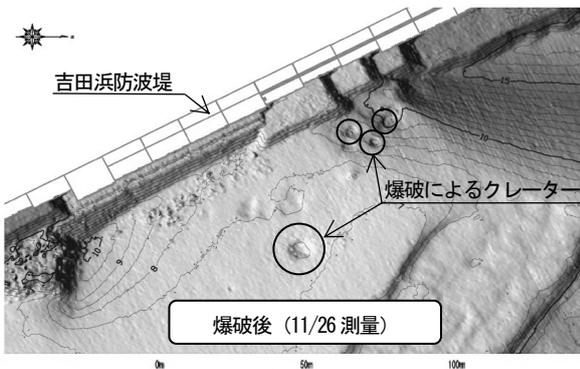
図-4 爆破前後の深浅図

調査の結果、(図-4) のとおり爆破によるクレーター(直径18m深さ3m×1個、直径5m深さ0.5m×3個)が確認されたものの海底地形に大きな変化はなく、埋没など土砂の移動はほとんど見られなかった。このため、航行船舶への影響はなかった。
