# 鹿野川ダム湖水質改善の取り組みについて

國友 達也

四国地方整備局 山鳥坂ダム工事事務所 事業計画課 (〒797-1505 愛媛県大洲市肱川町予子林6-4)

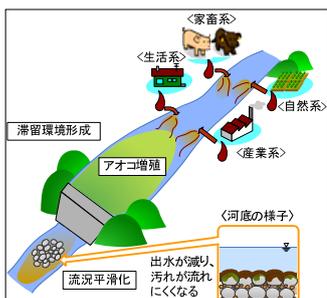
図-1 上流からの汚濁負荷（栄養塩）流入イメージ

鹿野川ダム湖は、上流域に宇和盆地に代表される汚濁負荷源を抱えており（図-1）、平成10年頃からアオコの発生が頻繁に見られるようになった（表-1）。アオコは水面に浮上すると徐々に層を形成して腐敗を始め、腐敗臭を放ち、景観面においても問題となるため、平成15年からは、特殊ポンプにより回収し処理を行っている。

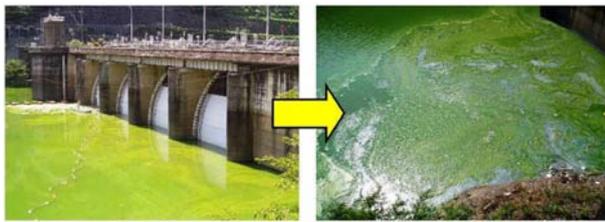
図-2.1 膜状に広がった状態及び腐敗を始めた状態のアオコ

アオコの原因種である藍藻類には水面に浮上する性質がある。水面で集積しアオコ化が進むと次に層を形成し始め、最終的には腐敗する。腐敗したアオコから発生するガスは、強烈な刺激臭を放つようになる。また、完全に腐敗したアオコは、沈むことなく水面を浮遊する為、ダム湖の景観を著しく損ねるものである（図-2.1）。

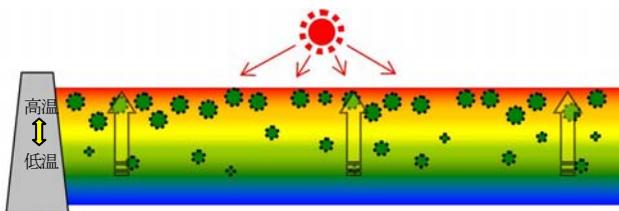
図-2.2 温度躍層とアオコ発生イメージ

ダム湖などの内水面においては、水の循環が少ない状態で、夏季、日射量が増し、気温が上昇すると、表層面が暖められることにより浅層域に温度躍層が生じる。水はその温度によって比重が異なるため、温かい水は上に留まり、冷たい水は下に留まる性質がある。そのため、温度躍層が発生すると、鉛直方向の循環がなくなり、表層水が滞留する。

(1)で述べたように、アオコの原因種である藍藻類には水面に浮上する性質があるため、このような状況下においては、藍藻類の浮上は容易であり、表層が滞留しているため、集積も起こりやすい(図-2.2)。

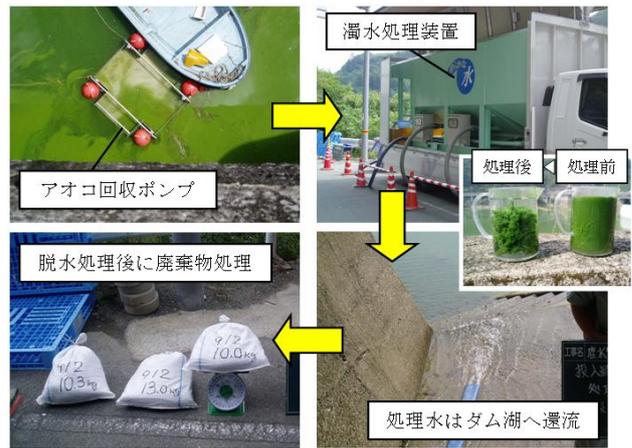
図-2.3 アオコの回収処理工程

処理方法としては、アオコ回収用の特殊ポンプによりダム湖表層水を汲み上げ、凝集沈降剤(NETIS登録:SK-010012)により、原水とアオコを分離した後、処理水はダム湖に還流し、アオコは脱水後、廃棄物処理するというものである(図-2.3)。

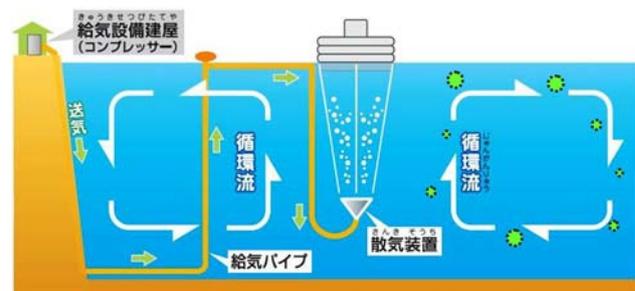
図-3.1 曝気循環施設イメージ図

曝気循環施設とは、ダム湖水中で空気を発生させることにより、貯水池内の水を鉛直方向に循環させる施設である(図-3.1)。水を鉛直方向に循環させる施設には、散気管型の曝気循環施設、空気揚水筒型の曝気循環施設、プロペラ式循環施設、水流発生装置などがあるが、コスト面、他ダムにおける実績から、鹿野川ダムでは散気管型の曝気循環施設が採用された。

曝気循環施設によって水を循環させることで、浅層域の温度躍層を破壊し、藍藻類の浅層での滞留を防ぎ対流をさせることで光合成生産を抑制し、アオコの発生を抑える効果が期待できる。また、アオコを抑制することにより、湖内のDO(溶存酸素)濃度の改善等も期待できる。

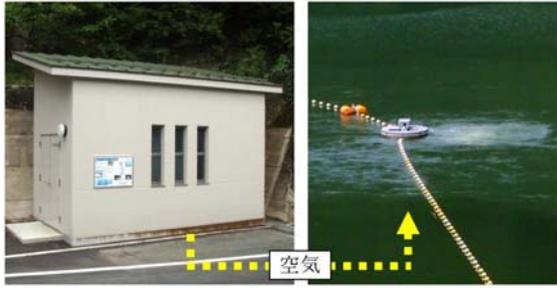
図-3.2 送風機室 及び 曝気循環施設稼働状況

散気管型の曝気循環施設は、陸上に設置した送風機室(図-3.2)から、水中の散気装置に空気を供給し、散気装置から直上に空気を放出することにより、湖内の水を鉛直方向に循環させるものである。

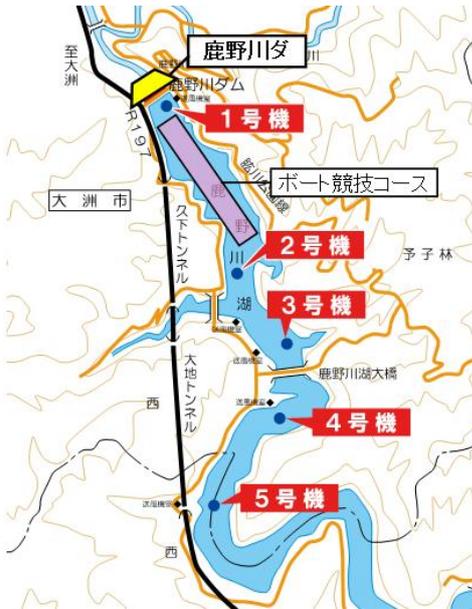
図-3.3 曝気循環施設 位置図

設置台数については、OECD(経済協力開発機構)の定めた内水面における富栄養化判断基準(表-3.1)より、藍藻類由来のクロロフィルa濃度の年平均値 $8\mu\text{g/L}$ 、年最大値 $25\mu\text{g/L}$ を目標値とし、水深条件、動力規模条件等を踏まえてシミュレーションを行った結果、5基の導入を決定した(図-3.3)。設置工事は、平成21年3月から12月にかけて、ダム堤体付近から上流約3.5kmまでの区間で実施した。

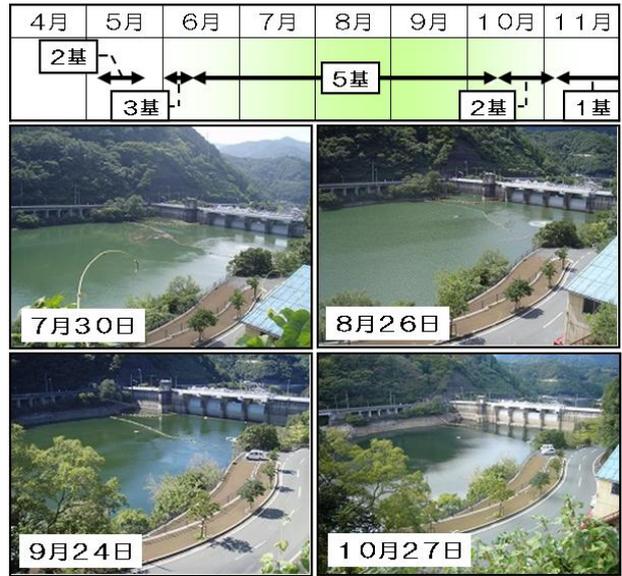
図-4 平成22年度における曝気循環施設の稼働状況 及び ダム堤体付近のアオコ発生状況

平成22年の本格運用では、5月上旬から曝気循環施設2基の稼働を開始、6月中旬より5基全ての稼働を開始した。結果、通年、まとまったアオコの発生は確認されず、アオコが発生しやすい7~9月においても、確認はされなかった(図-4)。アオコの発生状況については、週2回の湖内巡視、月に1度の水質調査などにより密に確認を行ったものである。

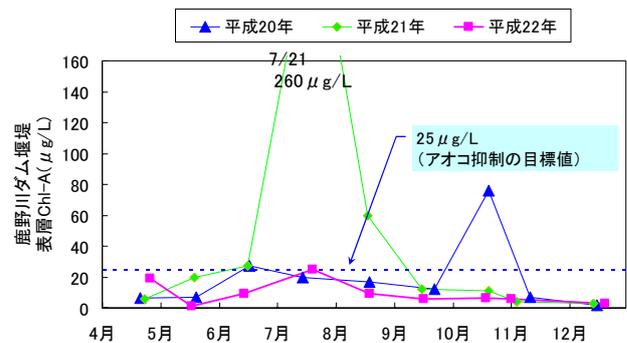
図-5.2 ダム堰堤表層クロロフィルa

例年、大規模なアオコの集積が見られるダム堰堤箇所について、結果として、平成22年においては、年間を通して、クロロフィルa濃度が25μg/L以下であった。当初目標値を達成し、アオコの発生を抑制したといえる(図-5.2)。

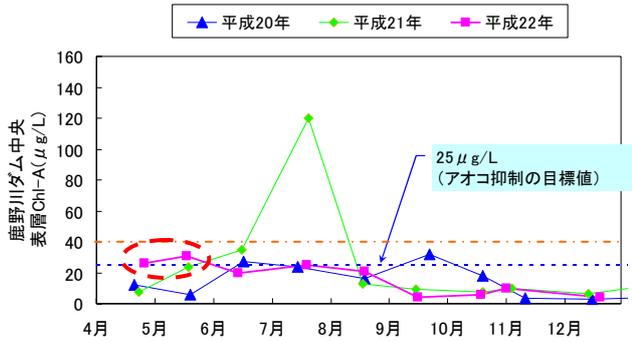
図-5.3 貯水池中央表層クロロフィル a

ダム湖上流 2.5km 箇所では、4～5月にかけてクロロフィル a 濃度が 25 $\mu\text{g/L}$  を超過していた。しかし、この時期にアオコの発生は確認されておらず、また曝気循環施設の稼働開始は5月上旬からであった。アオコの発生しやすい時期とされる7月～10月においては、クロロフィル a 濃度は 25 $\mu\text{g/L}$  以下に抑えられているため、アオコの発生を抑制したといえる (図-5.3)。

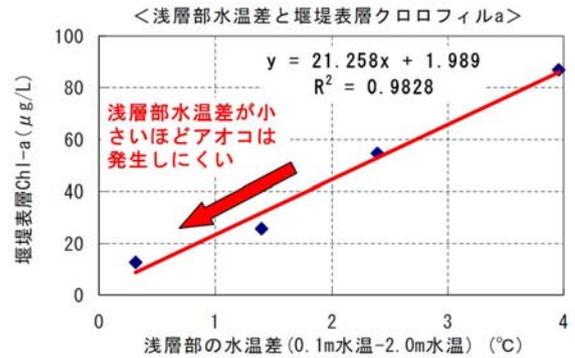
図-5.4 浅層水温差と表層クロロフィル a 濃度の関係

鹿野川ダムにおける過年度 (平成13年～21年) の調査結果から、浅層域 2m 内の水温差とクロロフィル a 濃度は正比例の関係にあると言える。図-5.4 より、クロロフィル a 濃度が目安値である 25 $\mu\text{g/L}$  以下となる水温差であれば、まとまったアオコは発生しないと考えられる。その水温差は、おおよそ 1 $^{\circ}\text{C}$  前後である。

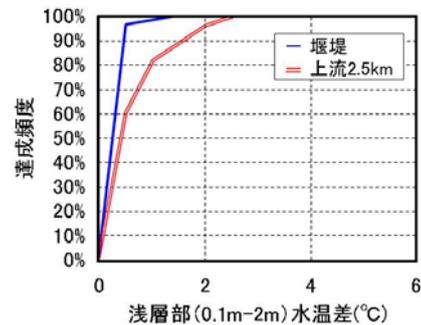
図-5.5 堰堤箇所及び上流 2.5km 箇所における浅層水温差の達成度

曝気循環施設稼働後の湖内浅層域の水温差を見ると、ダム堰堤箇所では概ね 1 $^{\circ}\text{C}$  以内に抑えられており、上流 2.5km 箇所においても 8 割程度達成されていた (図-5.5)。
