横断歩行者・自転車のための 新たな注意喚起対策に関する報告

四国地方整備局 土佐国道事務所 管理第二課 (〒780-0055 高知県高知市江陽町2番2号)

高知県直轄国道における右左折車と横断歩行者・自転車の事故が課題となっている国道56号河ノ瀬交差点と須崎中学校前交差点において、横断中の歩行者・自転車事故を削減することを目的に横断歩行者・自転車感知式注意喚起システムを設置した。

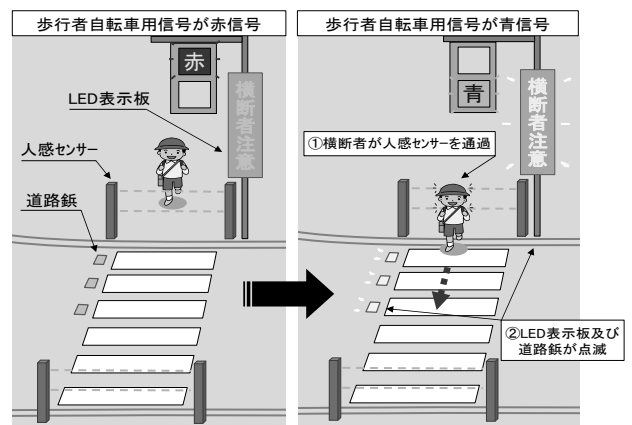
システムは図-1に示すように、ドライバーに対して注意喚起を行うものであり、横断歩行者・自転車を感知する人感センサーと感知データを無線信号にて送受信しLED表示板及び道路鋲を点滅させる制御ボックスから構成される。特に、道路鋲は対象となるドライバーに照射するために指向性を持たせ、人感センサーは身長が低い児童にも対応するために、センサー部を上部と下部の2箇所とするダブルセンサー方式とした。

図-1 システムの概要

システムの仕組みは、横断歩道の出入口に設置したどちらか片側の人感センサーが歩行者・自転車の横断歩道への流入を感知すると同時に、無線により感知データが両側の歩道脇に設置した制御ボックス間で送受信され、両側のLED表示板と道路鉾が点滅する。また、点滅したLED表示板と道路鉾は、人感センサーが横断歩道を流出する歩行者・自転車の最後尾を感知するもしくは、一定時間（歩行者の横断時間）を経過すると消灯させるとともに、歩行者自転車用信号機と連動させ（赤信号データの受信）、赤信号時は点滅させない仕組みとした。

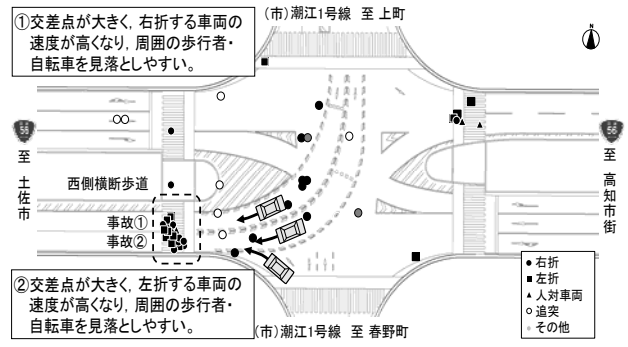
図-2 河ノ瀬交差点の横断中事故の事故発生要因

現場にシステム導入した河ノ瀬交差点と須崎中学校前交差点の事故特性は、表-1のとおりである。また、図-2と図-3は、河ノ瀬交差点と須崎中学校前交差点を対象とした横断中の歩行者・自転車事故の事故発生要因を示したものである。

両交差点の横断中事故の事故発生要因は、①交差点面積が大きく、右左折時の速度が高いこと、②ドライバーの歩行者・自転車の見落とし等の安全不確認、歩行者・自転車の優先意識の低下が考えられる。特に河ノ瀬交差点は、北側（高知市中心部）からの右折車は2列となるため、併走する右折車に気を取られたドライバーの歩行者・自転車に対する安全不確認が顕著となり、横断中の歩行者・自転車との事故が多い状況にある。

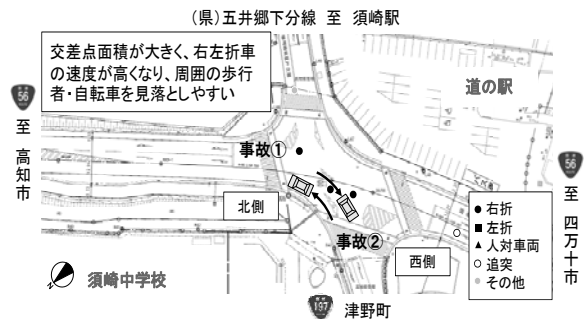
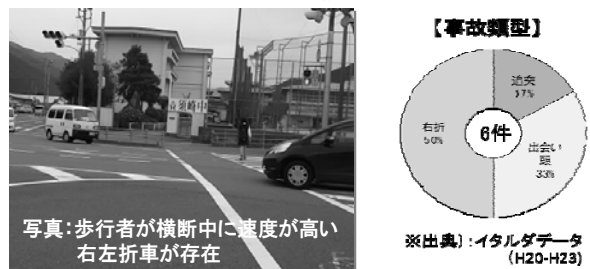
図-3 須崎中学校前交差点の横断中事故の事故発生要因

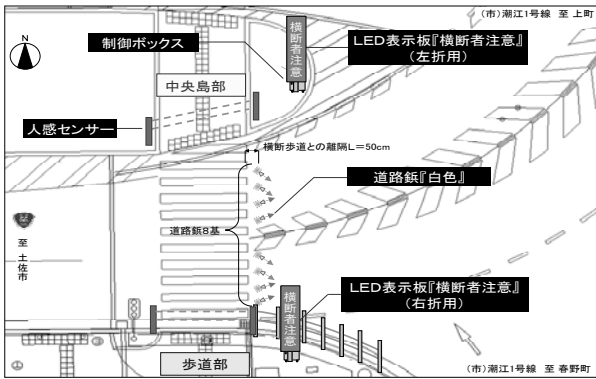
河ノ瀬交差点では、西側横断歩道流出部で発生する北側から2列で進入する右折車および南側からの左折車と横断中の歩行者・自転車事故を対象とし、また、人感センサーを横断歩道の出入口となる南側の歩道部と北側の中央島に設置した。LED表示板は右折車用と左折車用をそれぞれ設置し、停止する右折車がLED表示板の点滅を確認できる角度とした。左折車用のLED表示板は、中央島の先端に設置し、左折車がLED表示板の点滅を確認できる角度とした。道路鉾は、流出側の横断歩道から50cmの離隔を確保した位置に横断歩道と平行に8基を、歩道側から右折車用と左折車用を2基ずつ交互に埋設した。

図-4 システム配置図(河ノ瀬交差点)

図-4と図-5は、それぞれ河ノ瀬交差点、須崎中学校前交差点のシステム配置図を示したものである。
