国道192号における雪害対応について

国道192号の愛媛・徳島の県境付近において、平成26年12月4日深夜から5日にかけて一時的に時間降雪量20cmを越えるゲリラ豪雪となり積雪が20～30cmとなったため、ピーク時には約130台の立ち往生車両が発生した。そこで、全国で初めて平成26年11月に改正された災害対策基本法を適用し区間指定を行い、これに基づいて立ち往生車両の移動を行うことにより、約17時間で移動完了、通行止めの長期化を防止することが出来た。ここでは、今回の豪雪に適用した改正災害対策基本法の改正背景と概要および雪害への対応について報告する。

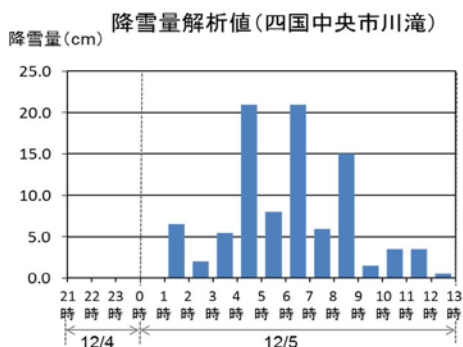
図-2 降雪量の推移

冬型の気圧配置の影響により、愛媛・徳島県境付近では4日の深夜から5日にかけて大雪になった。図-2のように四国中央市川滝では、午前4時台から午前9時台にかけて最大時間降雪量20cm以上のゲリラ豪雪となったことが分かる。

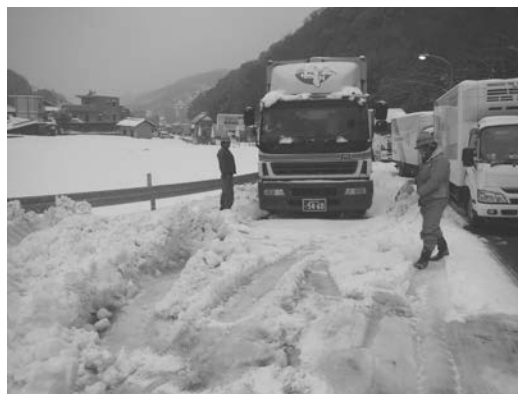
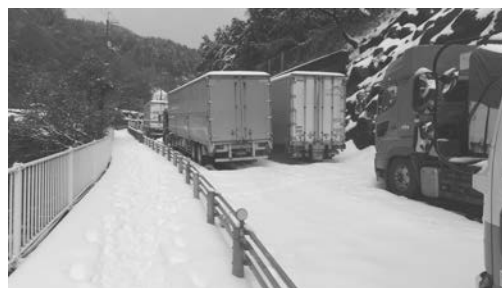
図-4 追いつき車両のスタック状況

a) 47.6km付近

b) 48.2km付近

〈7:40〉西条出張所係長が現場に到着し、8:08には先頭車両の位置までたどり着いた。このとき、図-3 a)のように、色を濃くしているスタック車両が境目トンネルの四国中央市側とその後方の2箇所で見越し途中に立ち往生していて、約80台の立ち往生車両があった。(図-4)

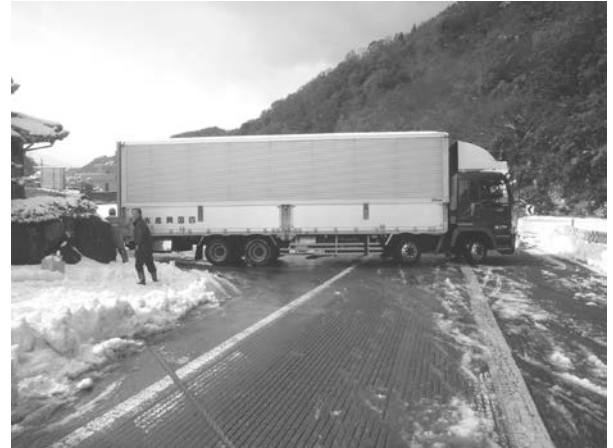
図-5 回転場での転回

〈11:20〉図-3 b)の回転場設置箇所付近のスタック車両の待避を完了したため、回転場を用いてUターンをして周辺の車両の待避を開始した。(図-5)

現場判断に沿った回転場の設置により、無理に前方へ車両を誘導することなくUターンさせることで啓開を行うことが出来たため、短い時間で立ち往生車両の移動が可能となった。
