松山市東石井地区における生活道路対策について

松山河川国道事務所 道路管理第二課 堀内 貴史
 松山河川国道事務所 道路管理第二課課長 大谷 昭人
 松山河川国道事務所 道路管理第二課係長 福田 亮太

キーワード 「生活道路対策エリア」「ハンプ」「ETC2.0」

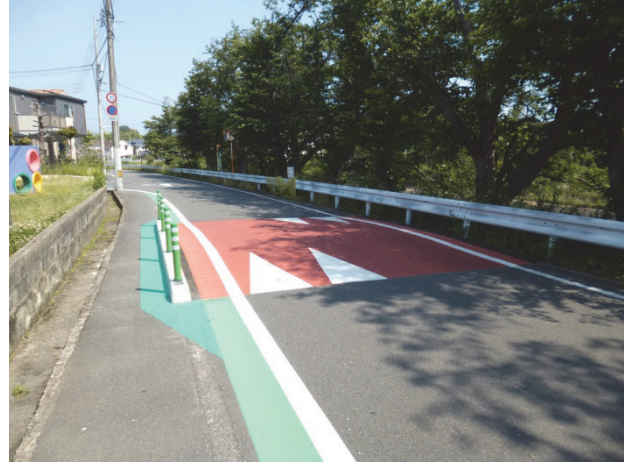
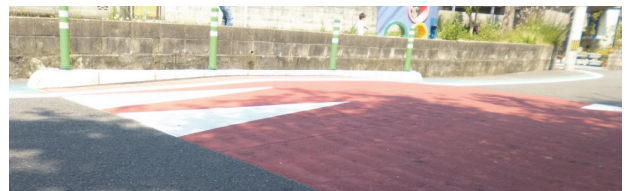
平成 29 年 3 月にゾーン 30 の指定と併せてハンブが施工された。ハンブの設置に関しては基本的に地元住民からの反対等はなかったが、騒音等に対する懸念があったため、騒音等の影響が比較的小さいと考えられる区間内の公園前に試験的に設置するものとした。なお、ハンブを設置する場合、騒音対策や速度抑制効果の観点からサ

インカーブに準じた形状で設置する必要があるため、プレキャストのゴム製ハンブをアンカーで固定する方式が取られることが多いが、今回はアスファルトによる現場施工を行った。歩行空間は、縁石とポストコーンにより路側帯部を区切って確保した。

写真-1 ハンブの設置状況

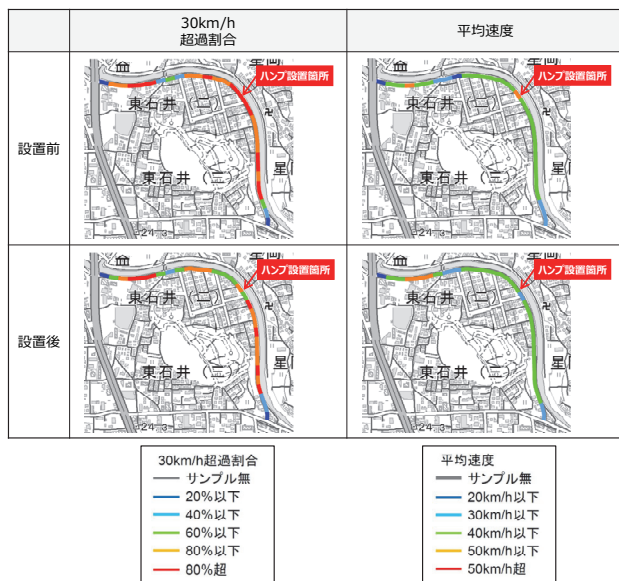
図-7 ETC2.0ビッグデータの解析結果

ETC2.0ビッグデータの分析期間は、ハンプ設置前の平成28年12月1日から平成29年3月14日の間と、ハンプ設置後の平成29年3月16日から平成29年11月30日の間を比較したものである。

ハンプ前後の区間において、ハンプ設置前の30km/h超過割合は、6割を超え、箇所によっては8割を超過した割合であったが、ハンプ設置後は約2割程度の減少が見られた。

平均速度についてはハンプ設置箇所において約10km/h程度の減少が見られた。ハンプ前後の区間（ハンプ前後60m）では、南行き北行きともに速度は減少しているが、南行きについては設置から期間経過に伴い、若干速度の回復傾向がみられた。北行きについては、設置直後から速度は減少しており、一定期間が経過しても減少を維持している。（ビデオ調査と同様の結果）
