今切川河口部の創出干潟のモニタリング ～河岸形状の違いによる植生生育の変化～

徳島河川国道事務所 工務第一課

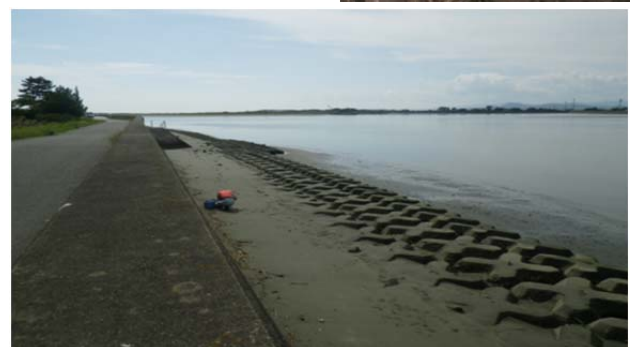
なお、従来の方法において護岸を施工した場合は、図-1下段に示すように植生等が生育することはほとんどなく、自然環境への配慮に著しく欠けた護岸となるのが明らかである。（本稿のモニタリング対照区）

図-1 上：既設護岸 下：現地写真（耐震対策後）

本箇所の既設の護岸は、昭和後期～平成初期にかけて整備されたもので、護岸の整備のみを目的として整備されており、河川環境に配慮がなされていない。

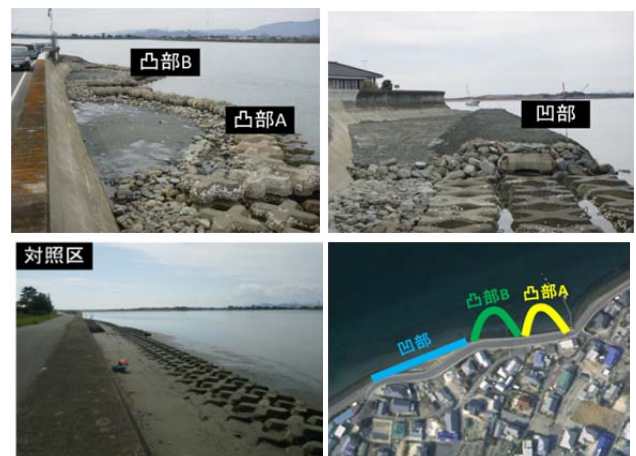
先述の構造・方法で平成28年3月に工事が完了し、創出した干潟についてモニタリング調査を行った。モニタリング調査箇所は、図-3に示すように凸部（上流から凸部A、凸部Bとする）及び凹部、対照区として凹部下流の未対策箇所とした。調査内容は、各地点において底生動物調査及び植物調査を行った。底生動物調査については、水辺の国勢調査マニュアルに基づく定量採集、定性採集を実施した。植物調査については、コドラート調査によりヨシの生育面積及び群落高、群落面積を記録するとともに、その他の植物についても生育していた場合は記録を行った。モニタリング調査の詳細な内容については下記のとおりである。

図-3 調査地点写真

- ・生育密度 (本/m²)
各箇所において3m×1mのコドラートを置き、内部のシュート本数を記録し、m²あたりの本数に変換
- ・群落高 (cm)
各箇所に置いたコドラート内で最も高いヨシを測定
- ・群落面積率 (%)
各箇所においてヨシの群落が占める割合を記録

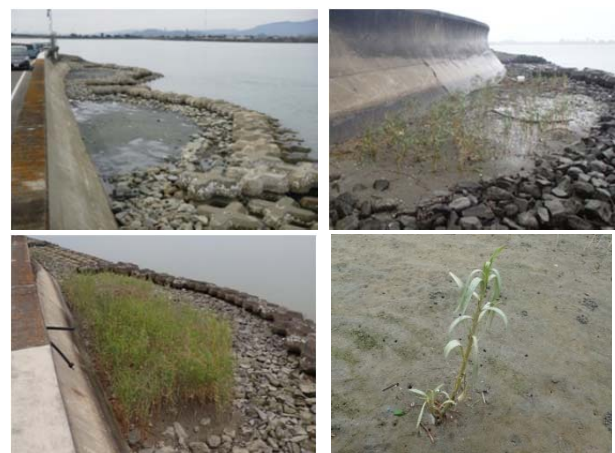
また、平成29年の調査時には、凹部において重要種¹⁾であるウラギク(図6)が確認された。過年度の河川水辺の国勢調査では吉野川本川でのみ確認されている種であり、風散布種子を持つ本種が、本川から風で運ばれ発芽したと考えられる。ウラギクは、海岸の埋立てや河川敷の浚渫等の環境の変化によって、生育地の減少や消滅危惧されている種である。日本では主に太平洋沿岸に分布し、海岸の塩湿地や河口の汽水域に群生する越年草で

図6 凸部Bにおける生育の様子(ヨシ)及び凹部で確認されたウラギク

ある。以上のことから、今回の創出干潟については、ウラギクの生育するための環境が整ったことを証明するものであると考えられる。
