# ニールセンローゼ橋の耐震補強工事 における現場での配慮と工夫 ～国道56号 鏡川大橋～

土佐国道事務所 道路保全課 水田 沙和  
土佐国道事務所 道路保全課長 水野 匡洋  
高知国道維持出張所 専門官 成岡 茂義

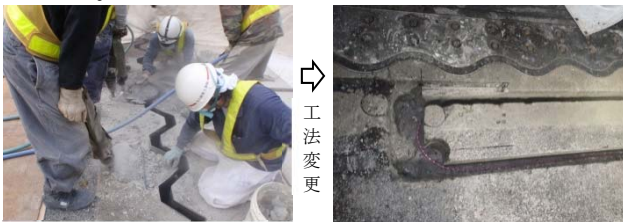
写真-4 コンクリート撤去の工法変更

コンクリートの取り壊しについて、低騒音伸縮装置切断工法 (KTカット工法) を採用することで、自動車騒音に係る夜間の要請限度値70デシベルに抑制することが可能となった。

コンクリートブレーカーでの取り壊しと比較し、低騒音伸縮装置切断工法 (KTカット工法) は5倍程度のコスト増加となったが、騒音等の配慮が欠かせない環境下で、周辺住民へのこまめな周知を行ったことにより苦情の発生を防ぎ、住環境悪化に伴う不安の解消を図った。

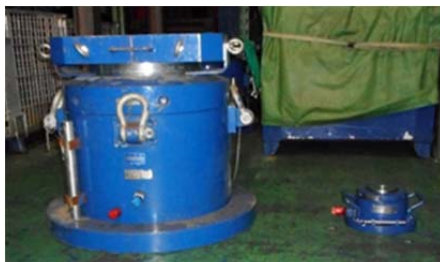
写真-5 超大型のジャッキアップ装置

当初の施工計画ではジャッキが日本で4セットしかない超大型で、配置も仮受け構造が非対称でアンバランスな配置となっていたため、構造計算では確認しきれない応力の集中する箇所があるのではないかと懸念し、ジャッキアップ作業の安全性を確認するため、ジャッキアップ部周辺の既設橋梁部材について詳細な応力照査をFEM解析で実施した。

超大型 一般的な  
12,000 KN 1,000 KN
