# 我が家をお引っ越し!?新莊川橋耐震補強工事に伴うイドミミズハゼの保全対策について

土佐国道事務所 道路保全課 穴山 光太  
土佐国道事務所 道路保全課 成岡 茂義

国道56号として整備された新莊川橋から下流部は環境省及び高知県が絶滅危惧種として定めているイドミミズハゼが国内で唯一、個体群として確認された場所である。しかし、昭和53年に整備された当該橋梁は、大規模な災害に備えた緊急輸送ルートとしての機能を確保するため耐震補強工事を行う予定としている。耐震補強の施工に伴い、イドミミズハゼの保全対策として現地調査を実施し、生息・生態確認を行った。また、工事が及ぼす生息環境への影響についても調査し、環境保全の観点から影響を低減する耐震補強の施工計画について検討を行った。

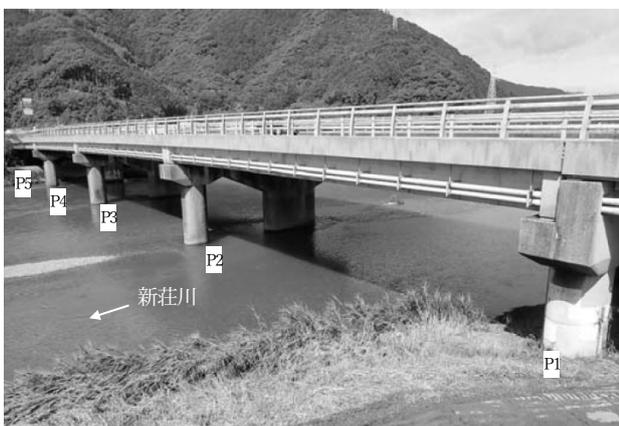
写真-1 新莊川橋の周辺状況

高知県須崎市を流れる2級河川新莊川に架かる新莊川橋は、橋長約160mのコンクリート橋であり、昭和53年に竣工した(写真-1)。整備から30年以上が経過していることから、大規模な災害に備えた緊急輸送ルートの機能確保を目的として、耐震補強を実施する必要が生じた。

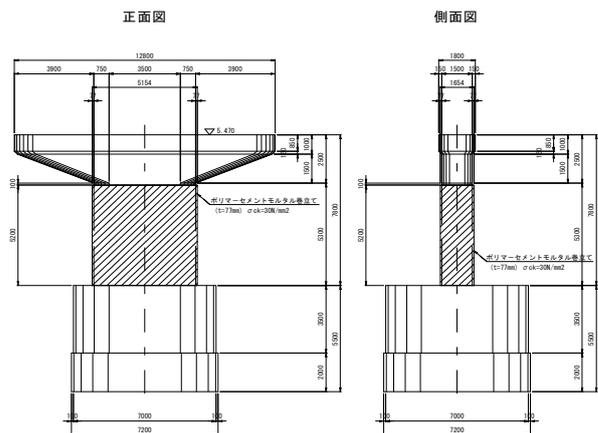
図-1 P2橋脚のPCM巻立て構造図

5本の橋脚によって支えられている新莊川橋は、耐震補強を行うにあたり、橋脚部にポリマーセメントモルタル(PCM)による巻立てが設計されている。橋脚部の耐震補強工事は河川区域内での施工となるため、新莊川の非出水期である11月から2月までの4ヶ月間に制限された。よって、全橋脚の巻立てを2か年に分けて補強する計画とし、令和2年度はP1、P2、P5の3橋脚の施工を行う予定としている(図-1)。

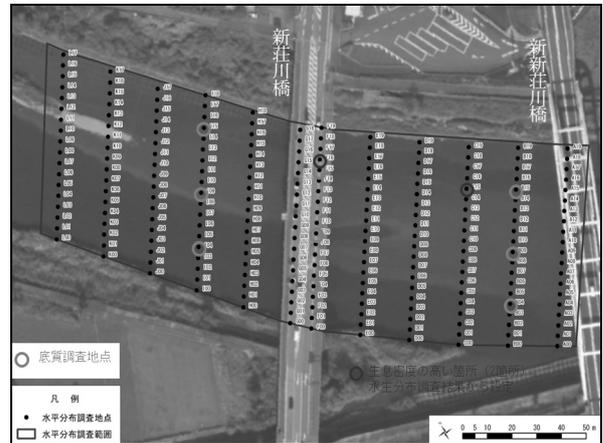
写真-3 水平分布調査地点

現状のイドミミズハゼの個体数と分布状況を把握するため、新荘川橋から上下流100mの範囲について河川縦断方向に20m間隔、横断方向に4m間隔で調査を行った。また、新荘川橋付近から河口は感潮域となっているため、潮位によって水位も変動することから、新荘川橋の直下は河床の改変が起りやすいと考え、調査地点を密に設定した（写真-3）。

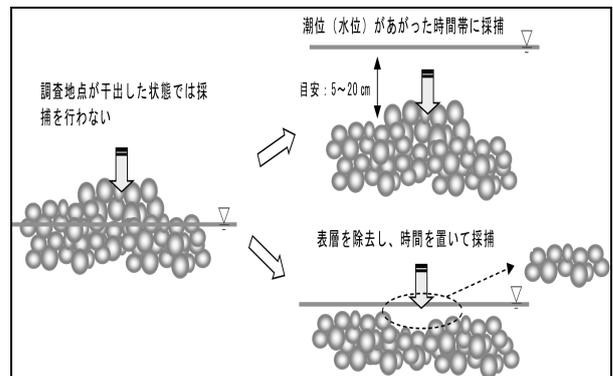
図-3 採捕時における配慮事項

調査範囲において水位の変動により、河床材が露出する地点では、潮位が高く水深が確保されている時間帯、常時、露出している地点については、表層の河床材を取り除き時間を置いて調査した（図-3）。

調査方法として、専用の採捕器具を用いて河床から20cm程度の深さまで掬い取り、底質の空隙に埋入する個体数と体長について記録した。また、イドミミズハゼは類似の魚類が複数種存在するため、軟X線撮影による脊椎骨数の確認を行い、種を判定した。

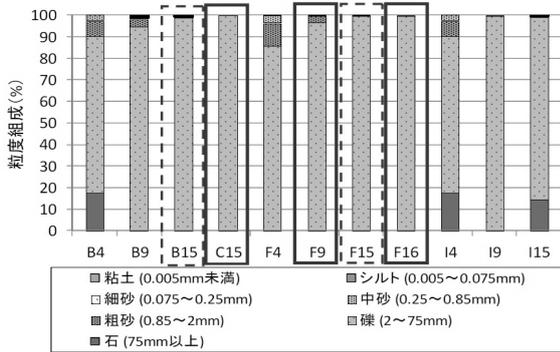
□ イドミズハゼ確認箇所、□ 近傍で確認された箇所  
 図4 礫分が大半を占める粒度分布状況

粒度分布は各地点とも礫分が大半を占める結果となったが、イドミズハゼが多く確認された箇所は砂分やシルト、粘土分が特に少ない特徴がみられた(図4)。これは粒度が礫分のみとなれば、底質に空隙が出来やすく好適な生息環境に繋がりがやすいためではないかと推測し、施工計画の立案にあたって非常に重要な要素であると考えられた。

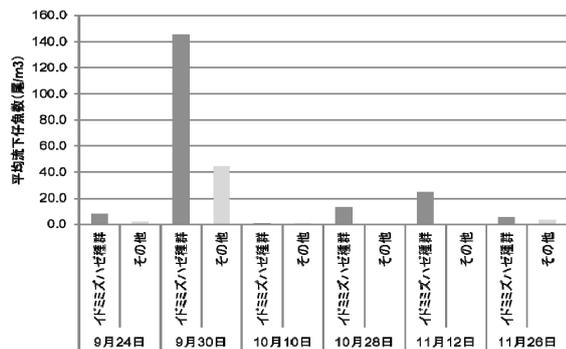
図5 流下仔魚調査による密度結果

イドミズハゼは、2、3年の寿命であることに加え、繁殖活動は2年目の1度きりとなる個体が大半となっているから、悪条件が続いた年があると今後の個体群に大きな影響を及ぼす恐れがあった。そのため、工事の施工を行う際に仔魚に対しても具体的な対策を検討する必要があると考えた。そこで、水平分布調査を実施した箇所から新莊川河口までの範囲について産卵期を把握するために流下仔魚調査を行った。対象時期は過去の既往資料を参考に9月から11月までの3ヶ月間とし、2日/月の頻度で18:00から21:00まで1時間毎に調査した。最も流下密度が高かったのは9月30日となった一方で、その後は急激に流下密度が低下したことから、9月下旬頃が産卵の盛期であると判断した(図5)。

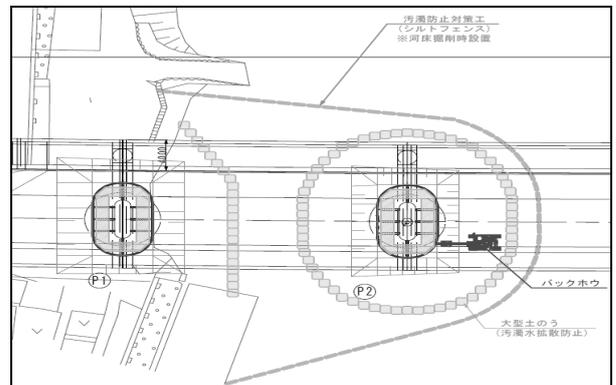
図6 シルトフェンスと大型土嚢による二重締切

耐震補強工事において橋脚部の巻立てを行う際は、仮設の締切及び下端部の掘削を伴い、河床の改変を行うことで濁水が発生し、イドミズハゼに対して悪影響を及ぼす懸念があった。そのため、水平分布調査によって明らかとなったイドミズハゼが集中していた箇所への低減対策として改変する範囲を最小限に留めることが重要と考えた。まず、耐震補強時の掘削量及び締切範囲を縮小することが可能か検討した。しかし、イドミズハゼの生息域が新莊川橋の直下と重なっていたため、改変範囲を縮小すると巻立てに必要な施工幅が確保できないという課題が確認され、完全に生息域を外すことは難しいと判断した。そこで対応策として、締切を行うことで生息域と重なる部分については耐震補強の施工計画を見直すのではなく、施工前に河床の表土を剥ぎ取り締切範囲外へ移植を行うことが望ましいと考えた。ただ、移植にも重機等の掘削を伴うため、濁水の発生が懸念された。掘削後に濁水が下流へ流れると範囲外の生息域にも影響が及ぶことから、干満の流れが少ない時間帯に実施する計画とし、影響低減を図った。更に、耐震補強時の設計で濁り対策として一般的に用いられるシルトフェンスに加えて大型土嚢で掘削範囲を締め切り、二重囲によって改変箇所からの濁水流出を抑えることができると考えた(図6)。
