LP調査を活用した新たな危険箇所の把握

土佐国事務所 道路保全課 萬治 太郎
道路計画課 服部 達典
道路保全課 柿内 雅史

近年の豪雨の増加に伴い道路区域外からの災害が頻発する中、直轄国道ではLP調査を行い、新たな危険箇所を抽出し、防災対策を進めようとしている。土佐国事務所管内では、令和元年度に直轄国道沿いでLP調査による高精度の地形データを取得した。本論文では、国道55号を対象に実施した新たな危険箇所の抽出を行った事例を示す。LP調査を活用して新たな危険箇所を抽出した結果、国道55号では、机上調査で209箇所の新たな危険箇所として調査が必要な箇所が確認された。そのうち、優先度の高い60箇所について現地調査を行い、対策が必要な新たな危険箇所として11箇所を把握することができた。

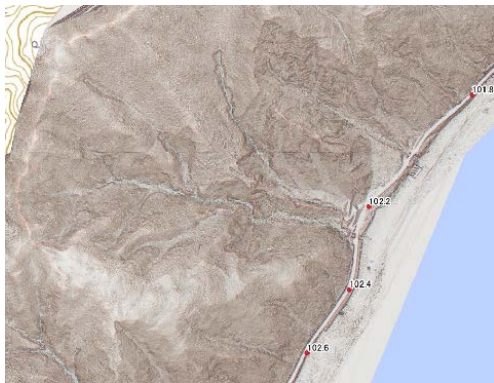
図-2 地形解析図の例 (CS立体図)

②**地形解析図の作成**：LPデータは、点群データとして取得される。点群データは、GISソフト等により解析処理することにより、等高線のコンター図の他、地形的な特徴や傾斜を視覚的に表現できる図（地形解析図）を作

成することができるのが特徴である。本論文で作成した地形解析図は、表-1 に示すとおりである。

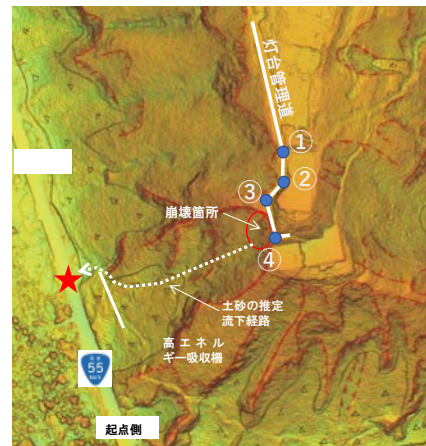
図-3 災害発生箇所の微地形判読図

LP 調査による微地形判読では、海食崖と海成段丘地形に位置し、馬蹄形の崩壊地形が複数確認される(図-3)。また、灯台管理道の道路勾配の変化点付近で馬蹄形の崩壊地形や今回の崩壊箇所が位置している(図-4)。

このことから、本崩壊の災害発生要因の 1 つとして、過去の崩壊履歴のある緩んだ斜面で、豪雨時に、斜面上方の灯台管理道を雨水が流下し、道路勾配の変曲点付近から、斜面内に雨水が供給されたことが誘因と推定された。このような、斜面内に表流水が供給されるような地形および道路構造の箇所は、同様の崩壊が発生する可能性あり留意が必要である。特に、管理国道だけではなく、管理外の道路構造についても注意する必要がある。

LP 調査の地形図は、微地形や道路の勾配を確認することができるため、同様の地形および道路構造の箇所についても新たな危険箇所の可能性のある箇所として抽出を行った。
