PC管における電磁波レーダー探査法による 調査方法の有効性

独立行政法人水資源機構 香川用水管理所 企画調整グループ 小笠原 りさ
 独立行政法人水資源機構 香川用水管理所 企画調整グループ 三浦 竜也
 独立行政法人水資源機構 香川用水管理所 企画調整グループ 所長代理 阿部 耕三

本稿は、香川用水高瀬支線水路におけるトンネル内に布設されたPC管の破損による漏水に鑑みて、同じ布設環境にある約700 m区間を対象に短期間で実施した新たな非破壊調査（電磁波レーダー探査法）の有効性について報告するものである。

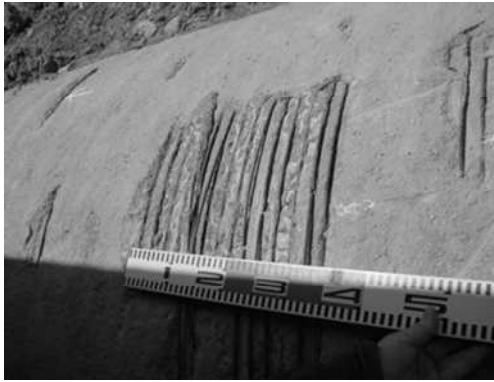
写真-1 高瀬支線水路におけるPC管の劣化状況

サイホンはPC管で構成され（土中埋設及びトンネル内配管）、近年経年劣化が顕在化しており、漏水事故が頻発している。機能診断調査では、管内部からの目視等調査のほか、埋設管を試掘して管外面からも劣化状況を直接把握する外観調査を実施し、ひび割れの有無、継手の開き、カバーコートの中酸化・薄肉化、PC鋼線の

発錆・破断(写真-1)及び漏水の発生状況等を総合的に判断し、サイホン区間全線を健全度評価S-2と診断している(表-1)。

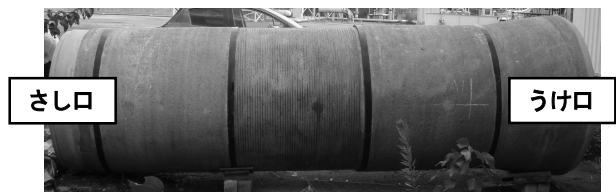
写真-2 PC管の全景

写真-2、図-4に健全なPC管を試験測定した記録断面図を示す。同図からコアコンクリート及びカバーコートの断面が一定の幅で測定できていることが確認できる。カバーコートに薄肉等の異常がある場合、記録断面図のカバーコートの層に欠落が見られ、異常管として抽出することができる(φ1500mm日当たり作業量約350m)。
