右折車両を考慮した交差点改良による渋滞対策

松山河川国道事務所 計画課 山口 知記
 松山河川国道事務所 計画課長 宗光 太助
 松山河川国道事務所 計画課 企画係長 宮内 広樹

キーワード 渋滞対策, 車線運用, 右折車線, ETC2.0プローブデータ

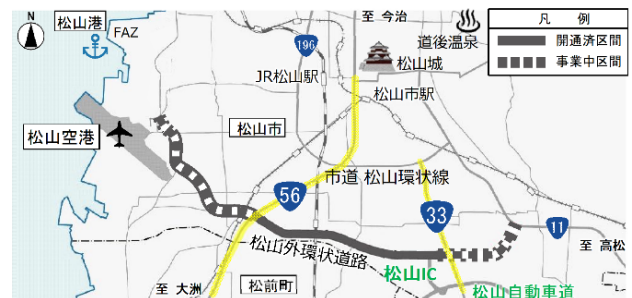
図2 時点別の速度分布状況(国道56号・国道33号)

一方、松山市内中心部を南北に通過する交通は、国道56号に集中している現状のなか、令和2年4月の緊急事態宣言期間中であっても、旅行速度が20km/h以下の区間割合に変化が少ない状況であった(図2)。

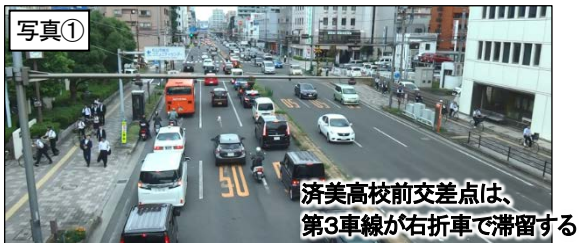
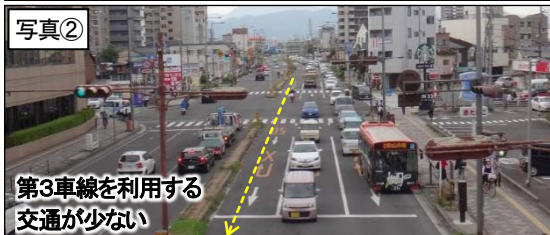
図4 国道56号の混雑状況

① 第3車線が交差点手前から右折車線になるため、直進区間でも第3車線は利用を敬遠。
② 第1車線は、左折車や沿道出入り、バス停車など容量低下の機会が多く、第2車線に交通が集中。
③ 信号交差点近くの踏切遮断の影響。 但し、どちらも踏切信号で一時停止は不要。

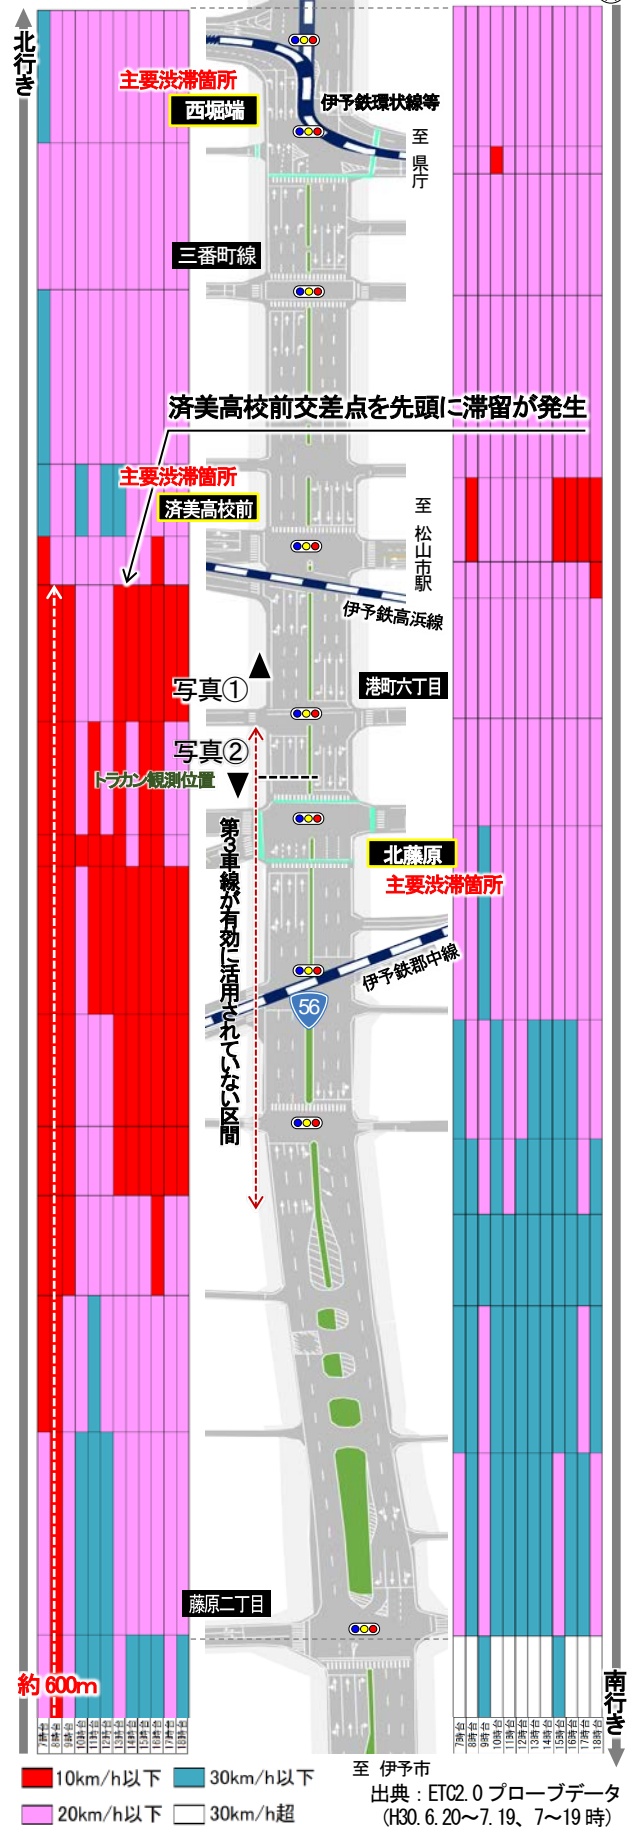
図5 国道56号の旅行速度（区間別、時間帯別）

国道56号 交通状況（平日） 至 今治市

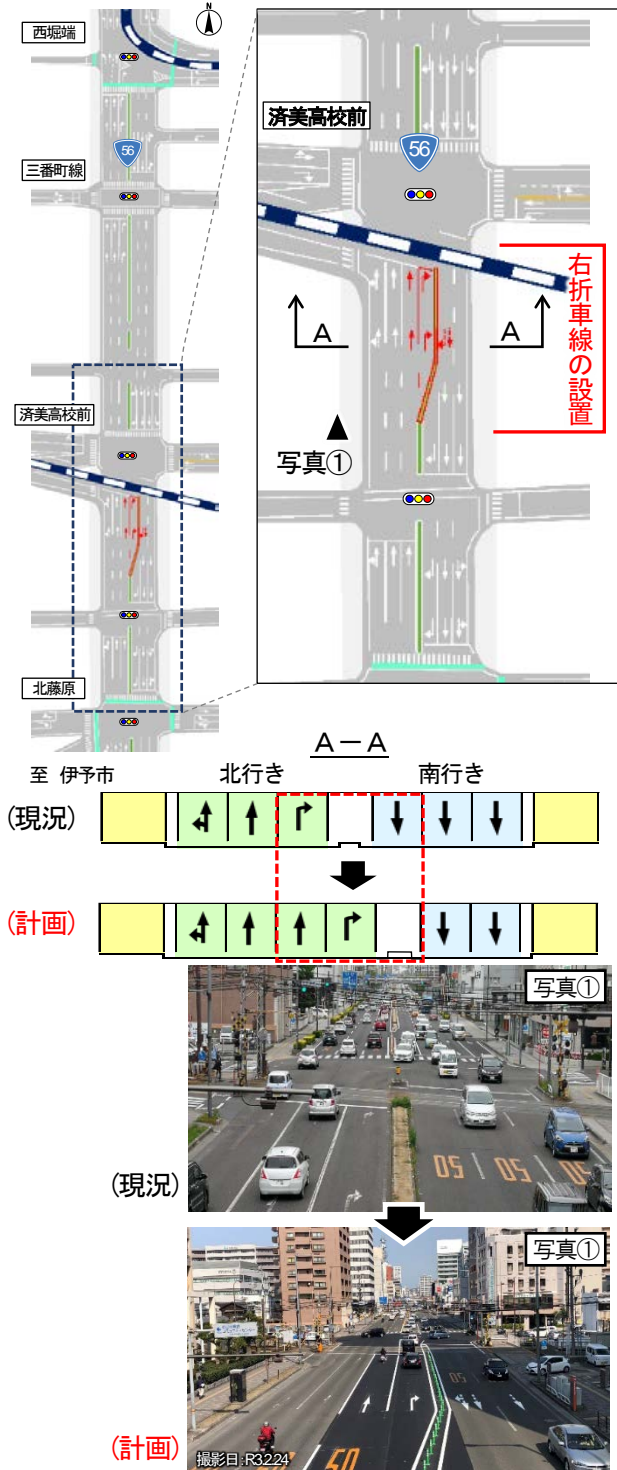
図6 済美高校前交差点の渋滞対策案

国道56号北行きの第3車線を有効活用する方法として、済美高校前交差点の横断構成を見直すこととした。現況の歩道内の車道寄りに電線共同溝が整備されており、既往の車線幅員内で右折車線を設置する必要がある。

ここで、南行きの第3車線が右折車線で運用されているなか、交通容量に余裕があったため、必要滞留長を確保し、残りを北行きの右折車線とすることを計画した。

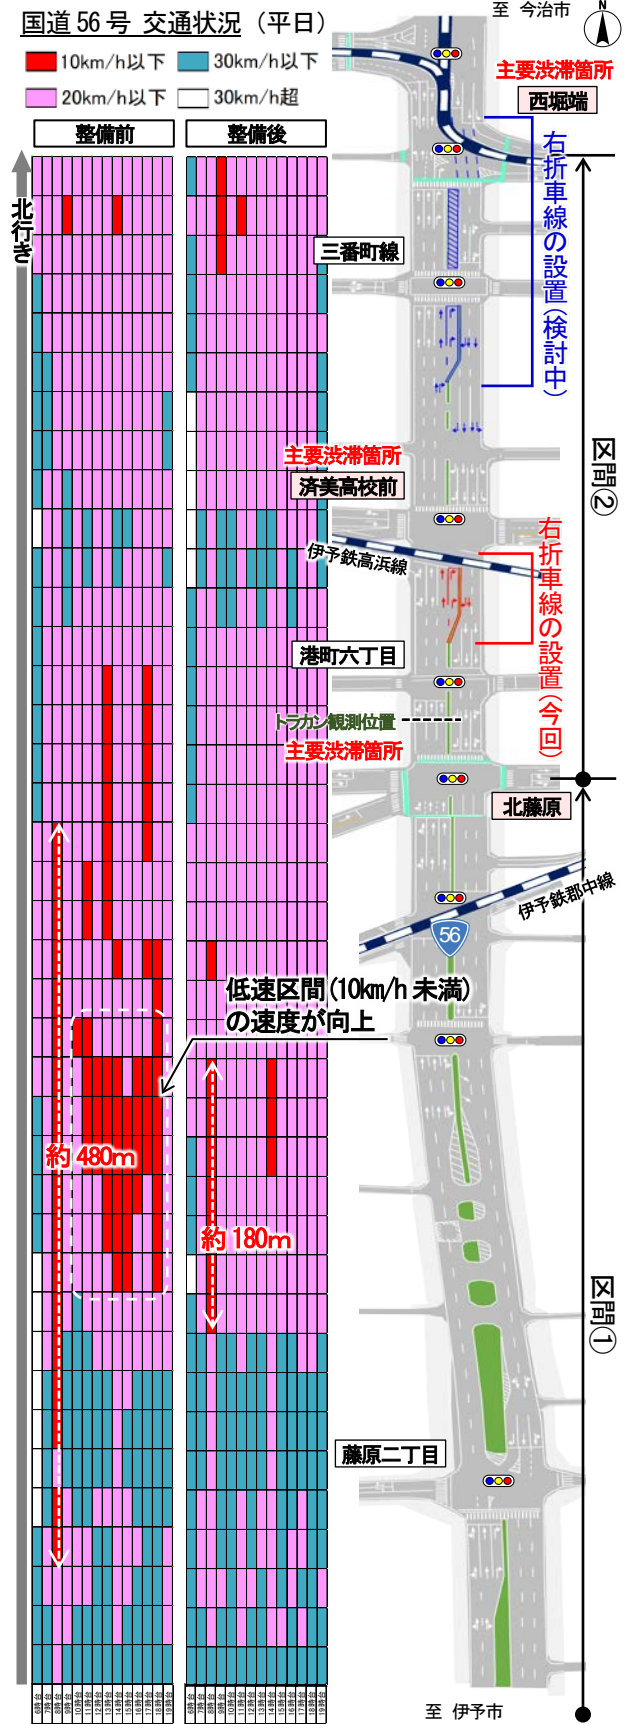
図11 国道56号の整備前後の旅行速度

※区間①は、藤原二丁目交差点の南側の信号交差点まで
出典：ETC2.0プローブデータ：整備前 (R3.2.8~12 6~20時)
整備後 (R3.2.22~26 6~20時)

国道56号北行きの旅行速度を右折車線の整備前後で比較した結果、第3車線の利用促進により、低速区間（10km/h未満）における速度向上が確認された（図10）。また、朝ピーク時において「北藤原～藤原二丁目交差点」

付近まで伸びていた低速区間が、約300m縮小した。

朝のピーク時(8時台)は、所要時間が1分半程度も短縮しているほか、特に北藤原交差点より南側の区間①で時間短縮が顕著に表れた。これは、済美高校前交差点では第3車線が直進専用車線になったため、伊予鉄郡中線の踏切よりも南側の交差点(直右車線)から、直進車が第3車線を積極的に利用し出した効果と思われる。時間帯別の旅行速度分布からも、「北藤原~藤原2交差点」間の旅行速度が大きく改善していることが分かる。
