AIによる画像解析技術を活用した 交差点部の交通安全対策

道路部 道路計画課 調査第一係長 徳政 明洋
道路部 道路計画課 課長補佐 服部 達典

本稿では、AIを活用した画像解析により、交差点での自動車の速度分析や自転車利用者の動線抽出を行い、事故リスクが高い交差点における課題抽出及び対策立案から対策後の効果把握までを実施した。

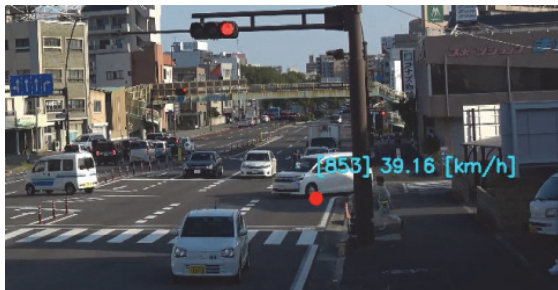
図-5 左折車の画像解析の状況

行動認証アプリケーションの一般物体検出機能を用いて左折車両を検出した。一般物体検知方式は、ディープラーニングで学習した推論モデルにより画像内の物体を検出するものである。具体的には、画像内の車両を検出し、フレーム間で追跡処理を行い、対象車両が画面外に移動するか、遮蔽によりロストするまで同一車両として追跡し、追跡している車両について、フレーム毎に速度、緯度、経度をカメラパラメータから計算し、車種などの属性とともに履歴に保存するものである。今回は左折車を対象としたため、車両の検知をロストしたときに、移動経路を確認し、対象となる側道からの左折車であれば、属性の履歴をログファイルに出力した。

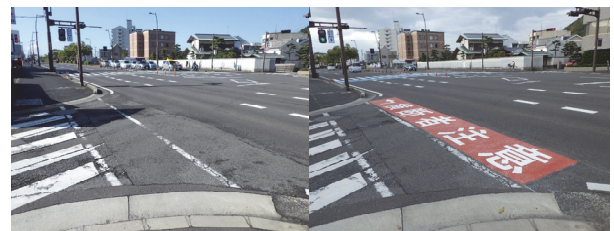
図-12 従道路の路面表示 (左: 対策前 右: 対策後)

- ・横断帯注意喚起ライン (緑)
- ・従道路側に「横断者注意」の路面表示

対象	要因	対策の目的・対策案	関係機関協議結果
自転車	交差点内において自転車 が車道を走行しており自動車との接触リスクが高い	青矢羽根設置による自転車通行箇所の明示	逆走を誘発させる可能性があるため不可 (警察)
		ソフト横断防止柵の設置	車道走行を誘発させる可能性のため不可 (警察)
		自転車横断帯の拡幅及びカラー化	関係機関との協議による推奨案
左折車両	交差点内における自動車の走行速度が速く、重大事故につながるリスクが高い	LED表示板の設置	設置スペースが狭く不可 (警察)
		路面標示による注意喚起	具体案を提示してから判断 (警察)

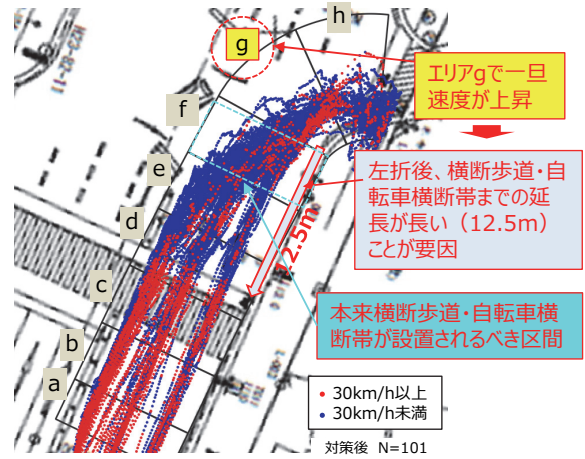
図-15 区間毎の車両速度分布と平均速度

従道路から国道11号に左折する車両の速度を分析すると、平均速度30km/h以上で左折する車両の割合が対策前と比較して低下（エリアfで21.2%から3.4%に低下，エリアeで11.8%から2.2%に低下，エリアdで27.1%から7.9%に低下）していることから、路面標示による注意喚起は、左折車の速度低減に対し一定の効果があり、交通事故対策に有効であることが確認できた。

一方で、対策後の交差点内の平均速度はエリアgにおいて一旦速度が上昇する傾向が確認された。これは、交差点が大きく自転車横断帯までの距離が長いことが要因として考えられ、速度上昇を抑えるためには、交差点のコンパクト化といった対策が必要になると考えられる。
