# 長安ロダム改造事業における 貴重植物キンランの環境保全措置について

那賀川河川事務所 開発工務課 武田 侑大  
課長 三野 和志  
係長 三好 正晃

キーワード ダム再開発、植物の環境保全措置、キンラン、三者共生、移植、養生、種子増殖

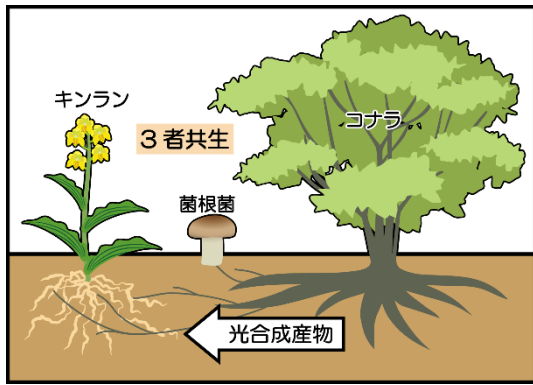
図-1 三者共生のイメージ図

本種は図-1に示すように「三者共生」が生育に必要である。キンランの三者共生とは、根に共生する菌根菌を介して、樹木（ブナ科植物）の根から栄養を得て成長するという関係であり（このような生態を持つ植物は「菌従属栄養植物」と呼ばれる）、一般的な植物が光合成により自ら栄養を蓄えて生育できることと異なっている。このため、移植によって共生関係が分断されると十分な養分供給がなくなって衰退し、2～3年程度は出芽できるが、通常、養分を使い果たして消失する。

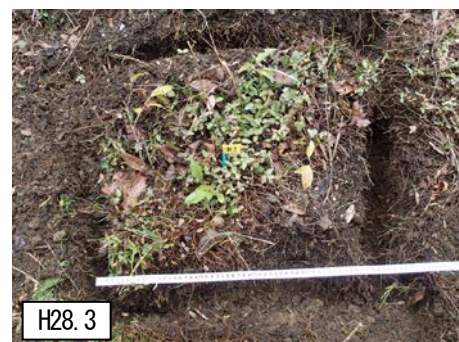
図-4 キンランの移植状況

移植方法については、保全対象個体の近傍に事前に植え付けたブナ科植物と一緒に広く掘り取り（50cm四方程度）、共生している菌根菌が含まれる土壌環境の攪乱をできるだけ抑え、土壌とともに移動させた（図-4）。

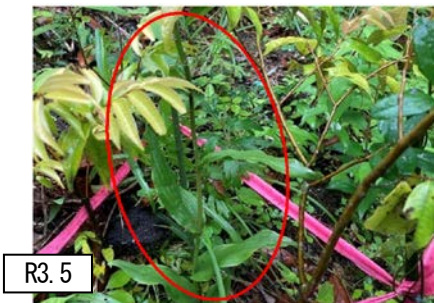
図-5 令和3年度における移植個体⑫の生育状況

移植後の出芽状況の経年変化を表-2に示す。平成24年度、平成25年度に野外から野外へと移植した個体①～⑩については、平成26年度に8個体、平成27年度に4個体が出芽したが、平成28年度以降は出芽せず、出芽年数は最長でも3年に留まった。一方、平成27年度に移植した個体⑫は、移植時以降も近傍に植え付けたブナ科苗木とともに順調に生育しており（図-5）、令和3年度まで移植後6年間連続で出芽及び開花も確認され、移植後の三者共生の再構築に成功したと考えられる。

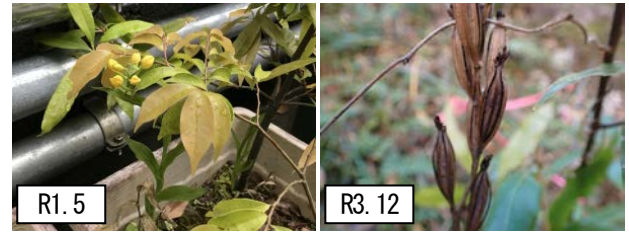
図-6 養生管理下の⑮（左）及び移植後の結実状況（右）

養生個体⑮は、養生管理下において7年連続で出芽し、令和2年度（R3.3.8）に移植された後、令和3年度も出芽した。また、養生個体⑲は、養生管理下で4年連続で出芽し、令和元年度（R2.2.27）に移植された後も令和3年度まで連続して出芽し、計6年連続であった。また、当個体は移植後の令和2年度、令和3年度ともに開花し、令

和3年度は結実して（図-6）、種子を散布した。

このように、養生個体⑮、⑲は、野外への移植後も順調に生育しており、植木鉢の中で再構築された三者共生が保たれた状態で移植できたと考えられる。

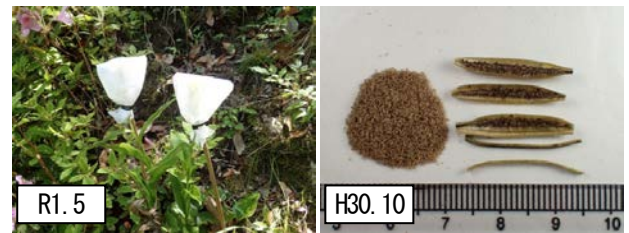
図-7 袋かけ処理（左）及び採取種子の状況（右）

「人工受粉」は、4月下旬～5月上旬に開花するタイミングを見計らって現地に通い、開花した個体からピンセットで花粉を採取し、自家受粉とならないように他の個体の雌しべへと付着させることにより行った。「果実への袋かけ処理」は、人工受粉後に花全体を不織布（通気性が良く、内部が蒸れずに腐敗しにくい）で覆う処置であり（図7の左）、食害するランミモグリバエ類が果実に産卵できないようにした。「播種試験」にあたり、播種に適する成熟した種子を得るため、受粉後約150日間となる9月下旬～10月上旬に果実を採取し、乾燥後に種子を取り出した（図7の右）。

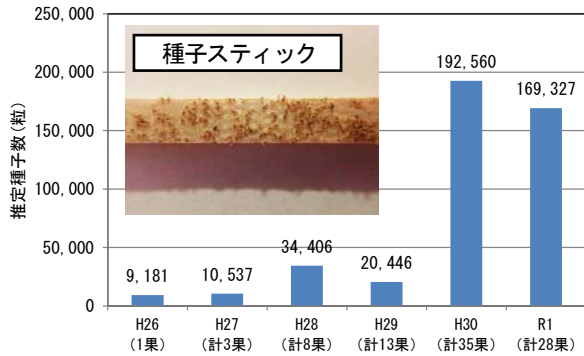
図-8 採取した推定種子粒数と種子スティックの状況

播種試験は、キンランの発芽に適する土壌条件と場所を選定して実施した。具体的な播種の方法としては、玉川大学農学部の山崎旬教授が考案<sup>1)</sup>した種子スティック（図-8の写真）を作成し、種子の発芽に適するとされる地中5～10cmに一定の深さで埋設した。種子スティックは、播種が効率的に行えるように10cm程度の木製棒に両面テープを貼り、片側に数千粒のキンラン種子を接着させたものであり、山崎教授に直接指導を得て採用し

た。播種試験は平成 26 年度から令和元年度まで行い、この間に重量による推定で合計 43 万 6 千粒程度の種子が得られた (図-8)。
