# 平成30年7月豪雨の特徴と 災害からの復旧状況（中間報告）

本稿では、肱川流域でみられた平成30年7月豪雨の特徴的な気象を分析するとともに、過去から現在までの肱川の治水対策を振り返りつつ、災害から5年を迎えた現時点における激特事業の進捗を報告する。

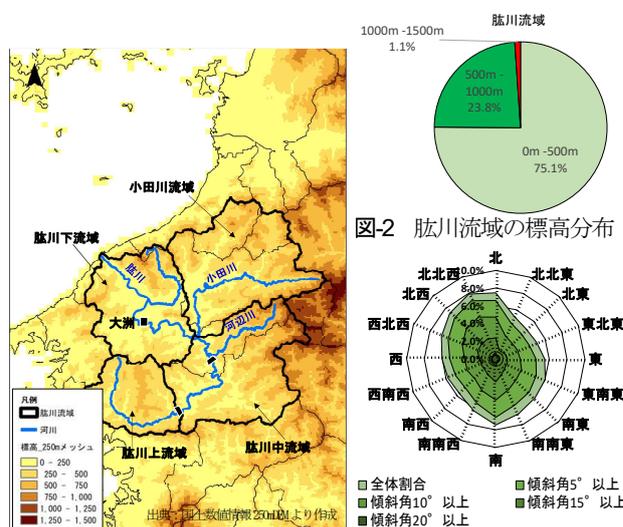
肱川は中流部において「ひじ」のように大きく曲がっている。その為、下流部は北西方向に流下しているが、中・上流域や支川小田川、河辺川等流域は、北東もしくは南西に流下しており、地形の傾斜方向は、北東もしくは南西に流下する河川の南北側の分水界を呈する南や北北西方向の斜面が卓越している。また、標高の分布割合は0～500mが75%、500～1,000mが23.8%、1,000～1,500mが1.1%を占めており、標高は下流から上流まで比較的低いものの中流域東側の標高が高くなっている（図-1～図-3参照）。

図-1 250m 標高地形図

図-2 肱川流域の標高分布

図-3 肱川流域の斜面方向と傾斜角

このように、肱川流域は地形性降雨の降りやすい標高500m以上の地形が25%と少ないが、斜面の卓越している北北西もしくは南よりの風が吹くと山の斜面に当たって上昇気流が発生し、強雨になりやすい地形となっている。

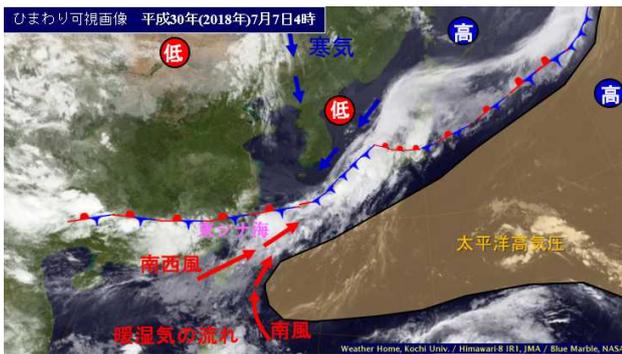
台風7号が東シナ海で発達したため、東シナ海で対流活動が活発となり水蒸気を多く含む空気が下層(上空約1,500m)から中層(上空約5,700m)に及び、その湿潤な空気が南西風により肱川流域に流れ込んだ。また、太平洋高気圧の勢力が日本の南東側で強まったため、日本の南海上で南風が強まり、下層の水蒸気を多く含む空気が太平洋高気圧の縁に沿って肱川流域へ多量に流れ込んだ。これらの2つの多量の水蒸気を含む湿潤な空気が南西～南東方向から流入し続けたため、肱川流域の南向きの斜面が卓越した地形とあいまって、地形性降雨が強まり大雨となった(図-1参照)。

図-1 多量の水蒸気を含む2つの空気の流入状況 p10

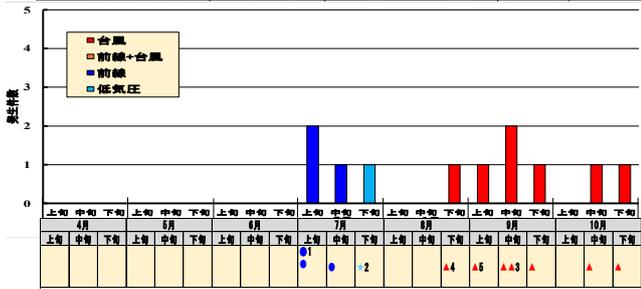
図-4 肱川流量上位11洪水の降雨要因別発生頻

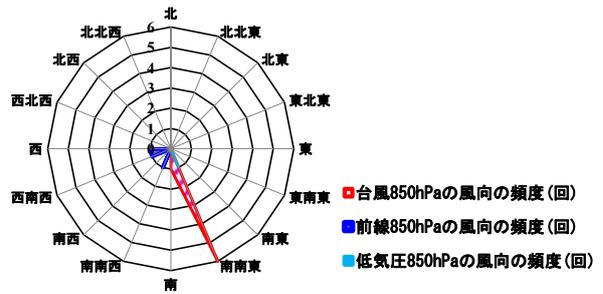
図-5 肱川流量上位10位降雨時の卓越風向頻度

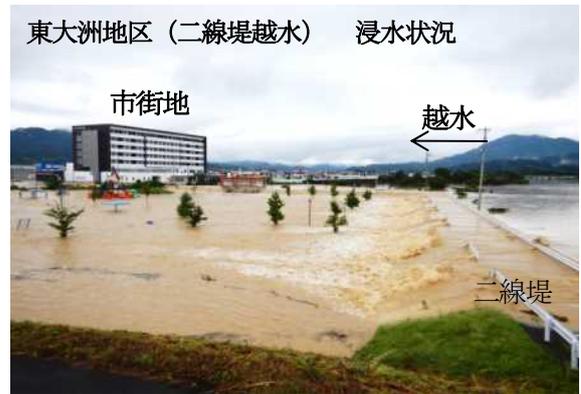
大洲盆地に位置する東大洲地区は、平成7年の激特事業により暫定堤防を整備していたが、平成30年7月豪雨では、暫定堤防天端を越水し、二線堤からも越水が発生し、東大洲地区約460haが浸水した。

写真-2 東大洲地区の越水状況

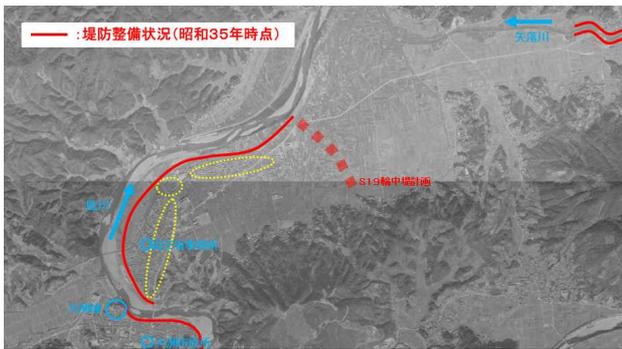
図-6 堤防整備状況(昭和35年時点)

- (1)昭和18年の洪水により、改修計画を決定し、直轄工事を開始した。当時は、大洲市街周辺の一部に限定して、輪中堤方式で締め切る改修計画に基づき実施していた。
- (2)昭和34年に鹿野川ダムが完成したことから、全川を堤防で締め切る計画に変更した。これ以降、大洲盆地の遊水機能を担保しつつ、下流の長浜町の安全度を低下させないために霞堤による段階的な整備を進めてきた。

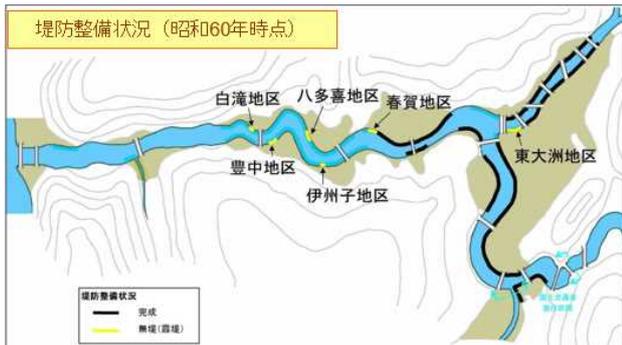
図-7 堤防整備状況(昭和60年時点)

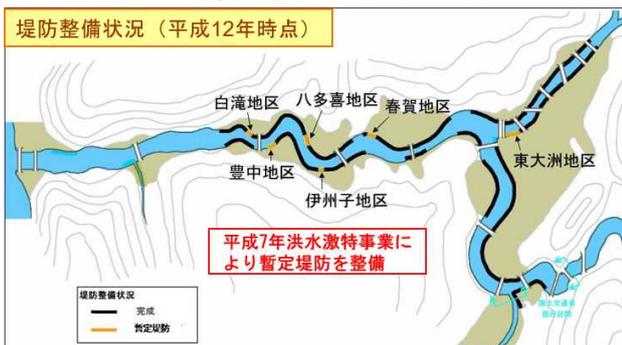
図-8 堤防整備状況(平成12年時点)

(3)平成7年度の洪水により、河川激甚災害対策特別緊急事業を採択し、東大洲の開口部及び肱川下流の霞堤について暫定形での堤防整備を行った。東大洲より下流の暫定堤防はこのときに整備されたものである。

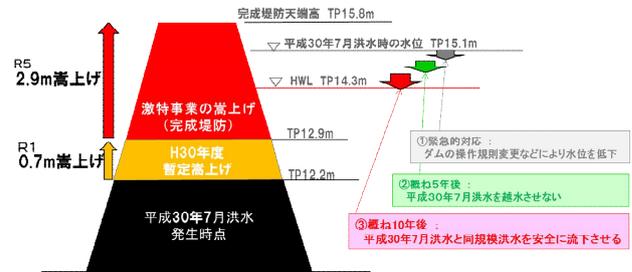
図-10 「つなごう肱川プロジェクト」3段階計画

堤防の暫定嵩上げ (+0.7m) を行うとともに、ダム操作規則変更などにより河川水位を低下させる。

平成30年7月洪水を越水させないことを目的として、完成堤防への嵩上げ (+2.9m) 及びさらなるダム操作規則の変更を実施し、河川水位を低下させる。

さらなる河川整備及び野村ダム改良、山鳥坂ダム完成等により、平成30年7月洪水と同規模洪水を安全に流下させる。

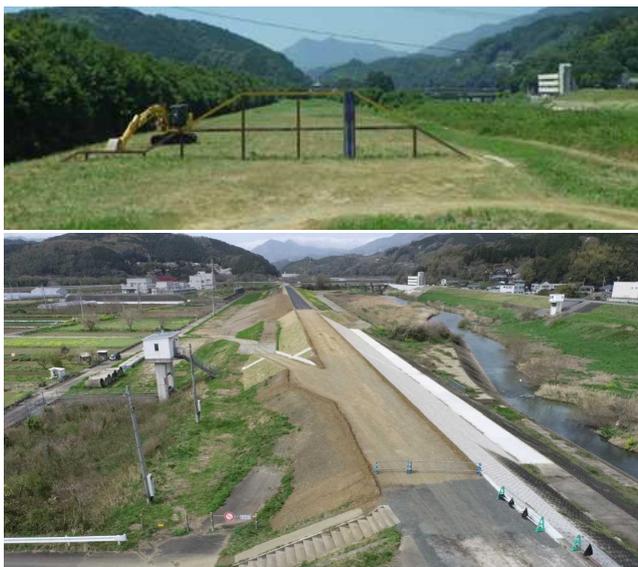
肱川流域で最も人口・資産が集積する東大洲地区では、暫定堤防の嵩上げが完了した。（写真-3）

写真-3 東大洲地区の堤防（上：施工前、下：施工後）

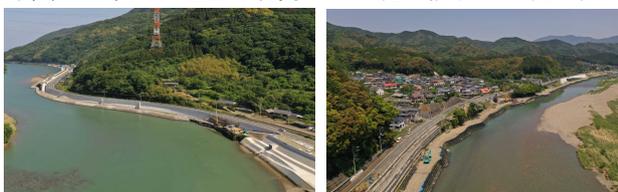
東大洲地区より下流地区についても、築堤及び暫定堤防の嵩上げが完了した。（写真-4）

写真-4 小長浜地区の堤防（施工中）

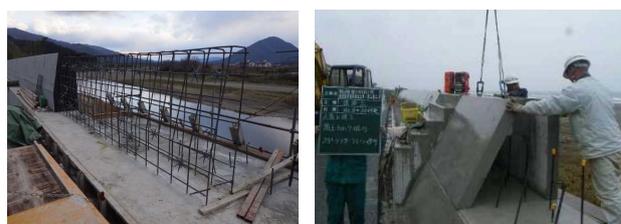
約2年半という限られた事業期間の中で約1.7kmの堤防を完成させるため、施工業者毎ではなく玉川・只越地区の施工を実施している8社（R5.6末時点）での区間全体の工事工程の調整を行うとともに、パラペットのプレキャスト化により工事費は増額となるが、工期は約2ヶ月（現場打ち施工の約1/2）の短縮ができ、今年度中に堤防を完成させるべく鋭意施工中である。

写真-6 胸壁施工状況（左：現場打ち、右：プレキャスト）

玉川・只越地区（写真-5）では、肱川下流地区での整備状況を考慮しつつ、令和3年7月より築堤工事に着手した。狭隘な地形のため通常の土堤が採用できず、鋼管杭とパラペットでの堤防や、大型ブロック積擁壁とパラペットでの堤防などの特殊堤防での整備を実施している。

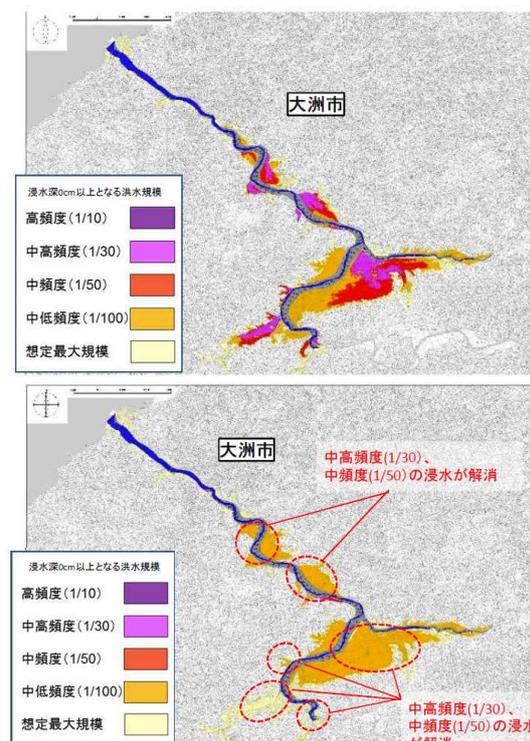
激特事業前の治水安全度は概ね1/20で程度あったが、激特事業により「平成30年7月洪水を越水させない」ことが実現できれば、浸水頻度マップに示される中頻度の浸水発生リスクが大幅に軽減されることが期待される。

図-12 浸水頻度マップ
