新日下川放水路における施工中通水について

高知河川国道事務所 工務課 秋田 祥太郎
高知河川国道事務所 工務課長 松坂 善仁
高知河川国道事務所 河川工務係長 今城 健太郎

本論文では令和5年6月時点の事業進捗状況の報告、大規模な洪水が発生した場合に施工期間中の放水路に通水を行う「施工中通水」に関する検討経緯等の報告を行う。

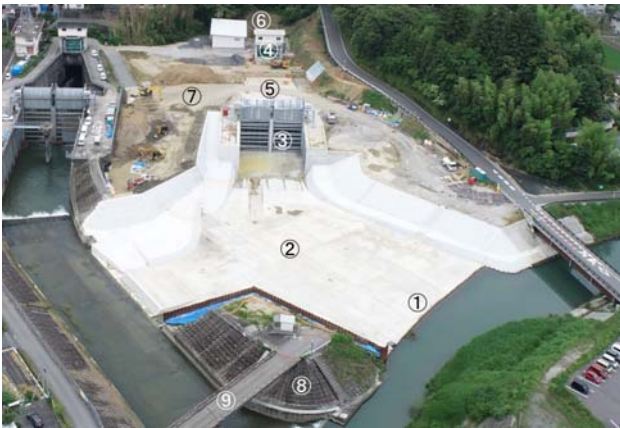
呑口部では、①日下川から流入する河川水を制御するための分水堰、②分水堰から放水路まで水を導く導水路、③トンネル内への塵芥流入を防止するスクリーンと除塵機、④仁淀川からの逆流を防ぐための制水門、⑤スクリーンから制水門に断面変化させるオープントランジション、⑥制水門からトンネルへ断面変化させるクローズドトランジションの施工が行われた。

図-3 導水路施工状況 (R5.6.5撮影)

今後施工する予定となっているのは、⑦上段部の舗装、⑧日下川放水路右岸部の掘削、⑨旧橋撤去が主な内容である。

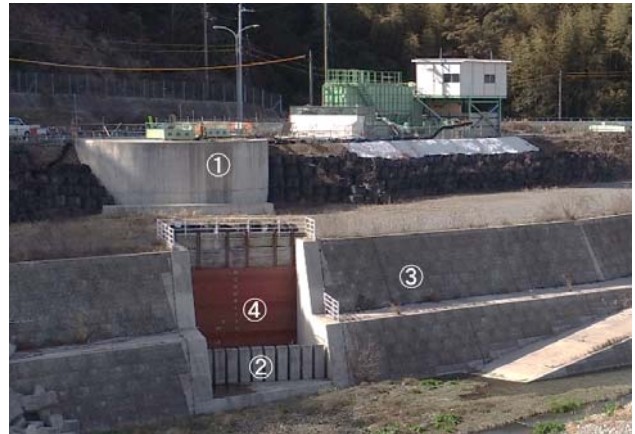
吐口部では①放水路トンネル部から吐口水路の高さと向きを調整するための接続ます、②接続ますから仁淀川へ向けた導水路、③接続ますと吐口部を防護するための護岸、④仁淀川本川から施工中のトンネル内への逆流を防ぐ角落しの施工を行った。

図-5 吐口部施工状況 (R5.2.14撮影)

令和5年5月末時点で護岸の一部を除く施工は完了している。放水路トンネルの施工も完了したため、角落しは撤去を行った。

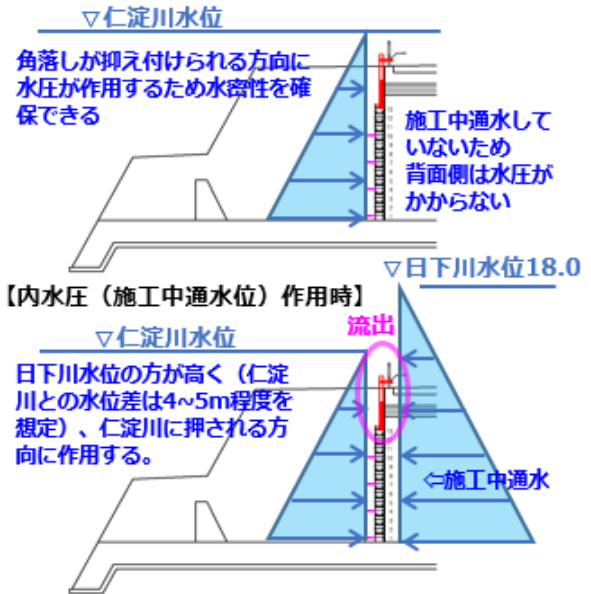
まずトンネル内の洗堀と吐口側からの逆流対策としては、吐口に設置している角落しを改造することで対応した。角落しの上部3段をH鋼と木材に置き換え、ロープで固定した。これにより通水時にはロープを切断することでH鋼ごと木材が外れて倒れるが、通水前に仁淀川の水位が上がった場合には、角落しが放水路トンネルにおさえつけられる方向に水圧がかかるため、水密性を確保して流入を防げる仕組みである。また角落しを全撤去するのではなく一部撤去としたことにより、トンネル内の流速が2m/s程度に抑えられ、洗堀を防止できることになった。(図-6,7)

【外水圧（仁淀川水位）作用時】

図-7 吐口角落しの仕組み

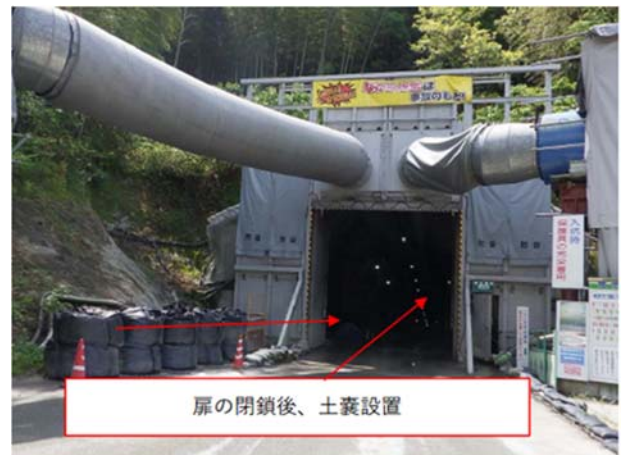
吐口側作業坑における溢水防止対策としては、発破時の騒音振動対策で設置している防音壁を閉め、その前に抑え土のうを設置することとした。(図-8)

図-8 吐口側作業坑の溢水防止対策
