平成30年7月豪雨で被災した 水力発電所の復旧について

鹿野川ダムは、愛媛県公営企業管理局が管理する水力発電所（肱川発電所）を有している。平成30年7月豪雨により浸水被害を受けていた発電所の復旧について、被災状況や復旧内容及び運転開始に向けた試験内容について、ダム管理者の視点で報告する。

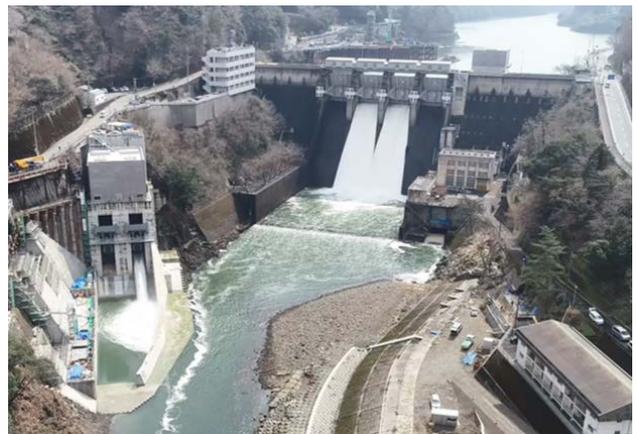
図-2 鹿野川ダムと肱川発電所（令和元年度撮影）

また、ダム直下左岸側には、肱川発電所が併設されている。（図-2、3）

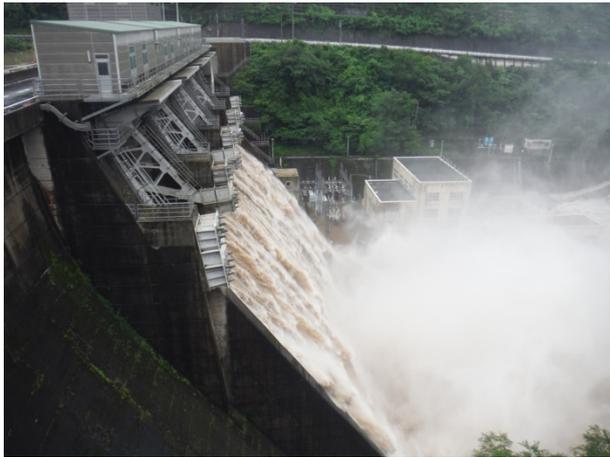
図-4 平成30年7月豪雨 放流状況

平成30年7月豪雨により、鹿野川ダム上流域では計画規模の降雨量360mm/2日を超える380mm/2日の降雨があったため、鹿野川ダムでは緊急放流（異常洪水時防災操作）を行い、その時の最大流入量は $3,800\text{m}^3/\text{s}$ 、放流量は $3,742\text{m}^3/\text{s}$ と既往最大となり、その結果、ダム直下水位が発電所の敷地高を約1.2m超え被災した。（図-4、5、6）

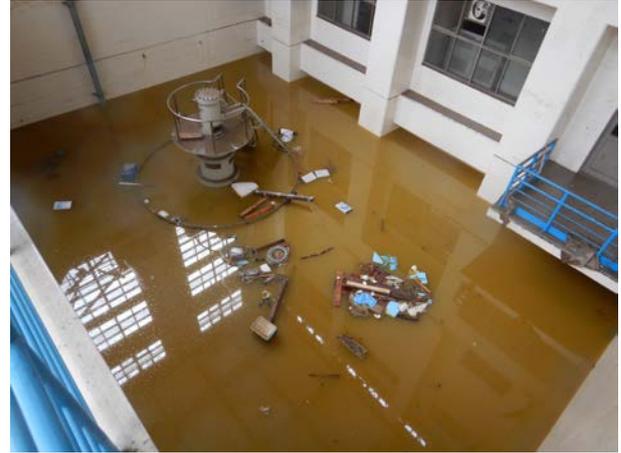
図-7 肱川発電所 被災状況（建屋内発電設備）

発電所建屋内部の被災状況は、濁流の流入による建屋内設備の水没であった。（図-7）また、建屋の外においては、進入路の転落防止フェンス損壊、資機材搬入用大型シャッター損壊がみられた。

復旧にあたっては、進入路の復旧の後に発電設備の解体・撤去を行い（令和2年3月完了）、その後、発電所建屋の建替、設備更新（水車、発電機、入口弁、放水路ゲート設備、屋外変電所、配電盤等）を行った。（令和5年2月完了）

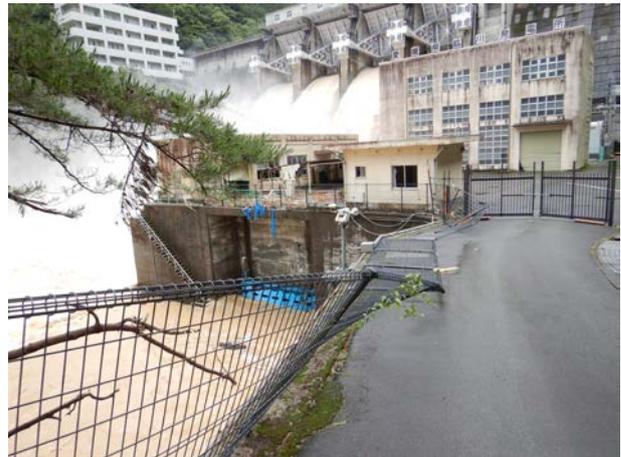
図-8 肱川発電所 被災状況（建屋外）

（図-8）

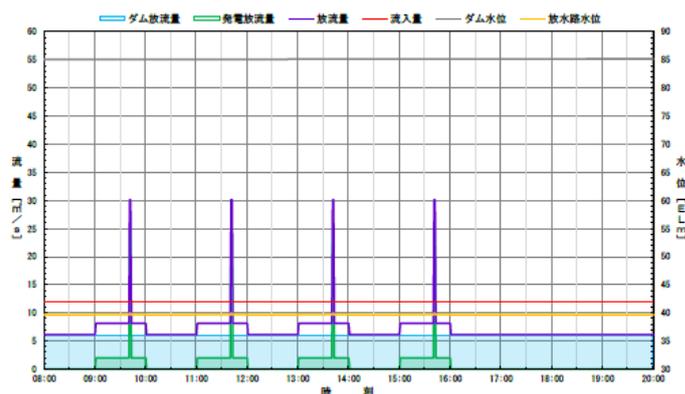
図-9 ガイドベーン開閉力測定 試験計画 (対策前)

「ガイドベーン開閉力測定」等の一部試験では、発電放流量を $2\text{m}^3/\text{s}$ から $24\text{m}^3/\text{s}$ まで急激に増加させる必要があるため、急激な放流量の増加により、4.で先述した放流の原則(増加放流量の制限)を超えてしまう懸念があった。(図-9)

その対応策として、試験計画を見直し、最大流量 $24\text{m}^3/\text{s}$ を放流している状態から発電放流量を最小流量 $2\text{m}^3/\text{s}$ (通常運用はできないが一時的には放流可能な最小流量)まで絞り、再度、最大流量 $24\text{m}^3/\text{s}$ まで上げる試験計画(対策後)を採用した。(図-10)

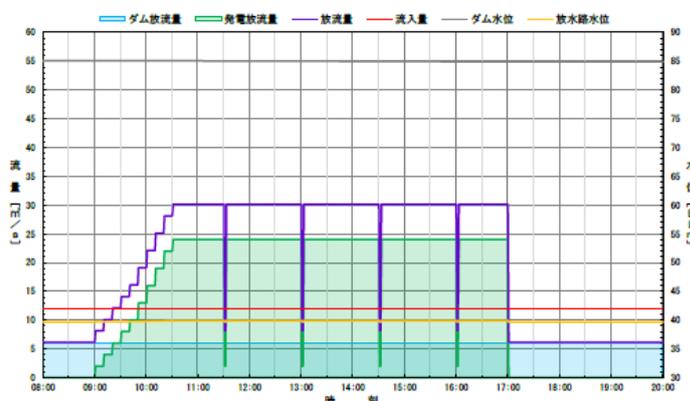
図-10 ガイドベーン開閉力測定 試験計画 (対策後)

図-10に示すような短時間の断水であれば、下流への伝播は緩やかなものになるため水位変動は小さく、段波が発生した場合であっても影響はダム下流直下300m以内であると推定され、下流河川への影響は少ないことを確認した。

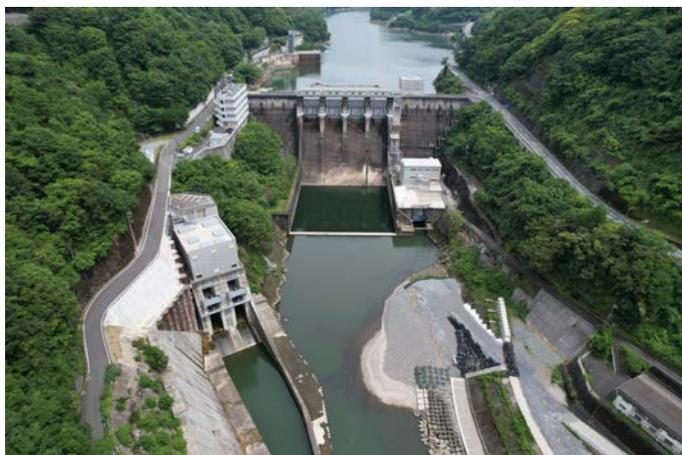
図-11 肱川発電所運転再開後のダム全景 (令和5年6月撮影)

ダムコン連携試験を含めすべての有水試験は、全項目において基準を満たす結果となった。有水試験完了後、令和5年6月15日の肱川発電所運転開始式をもって正式に運用が再開された。(図-11)
