四国初 踏切内に視覚障害者用誘導標示を設置

一般国道11号高松市内にあることでの踏切2箇所（塩上町踏切、福田町第四踏切）に、四国で初めて点字シートなどの誘導表示を設置した。また、設置後は視覚障害者の方をお招きし、完成した現地を通行していただく体験会を実施したので、その検討内容と施工状況、体験会の実施状況を報告する。

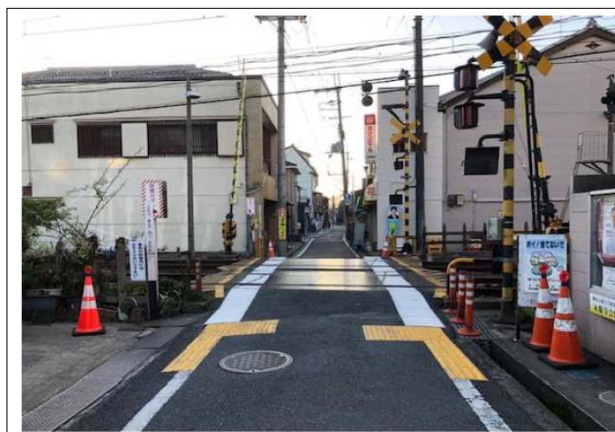
写真-1 設置した事例（奈良県内）

この事故の発生を受け国土交通省では、視覚障害者団体、学識経験者のご意見を伺い、「道路の移動円滑化に関するガイドライン」を改定し、踏切道での視覚障害者の誘導について、視覚障害者が踏切の外に」と誤認することを回避するため、踏切内に表面に凹凸のある誘導表示等を設置することを、「さらに高い水準として望ましい整備内容」として位置付けた。なお、改定後のガイドラインの全体版は、国土交通省ホームページにて公表されている。追加された誘導用ブロック等の設置例について図-1に、対策事例について写真-1に示す。写真-1の対策事例では、「エスコートゾーンの設置に関する指針の制定について（平成31年3月27日付警察庁通

達）」に示されている、白色のエスコートゾーンを使用している。

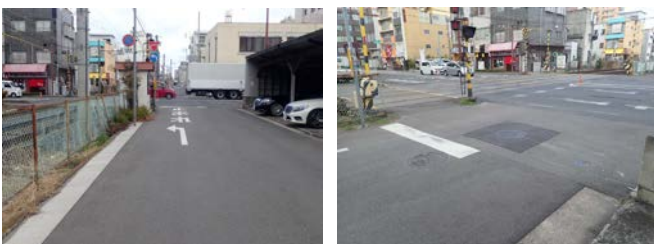
福田町第四踏切南側の市道隣接状況

写真-2

写真-3

現地は2箇所とも、踏切に平行して市道が存在していた。写真-2、3は、福田町第四踏切南側の状況である。ことでん琴平線に、高松市道片原町多賀町線が平行して隣接している。

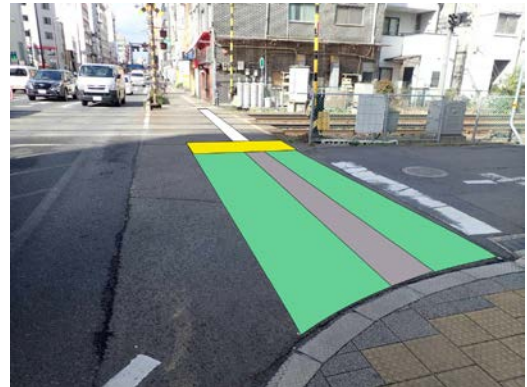
図-3 対策案のイメージ

- ①. 踏切内には、白色のエスコートゾーンを設置する。
- ②. 市道取付部には、停止線との誤認を避けるため、グレーのエスコートゾーンを設置する。
- ③. 遮断機の手前には点状ブロックを設置し、停止位

置を明確にする。

- ④. 市道取付部は、歩行者の通行する位置を明確にするとともに、エスコートゾーンを目立たせるため、グリーン着色を施す。

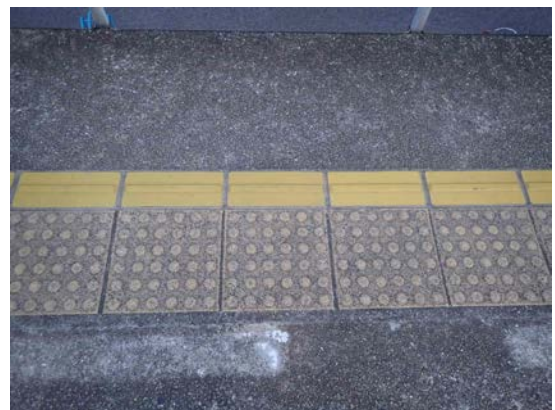
写真-5 内方線（JR昭和町駅構内）

両者からは、「踏切内は、踏切内であることが理解できる構造が良い。具体的には、鉄道のプラットフォームに設置される『内方線』を設置すればどうか」、「踏切手前の点状ブロックは、通常の2枚ではなく3枚とし、市道部と踏切の間という特殊性を表現してはどうか」といった意見が出された。

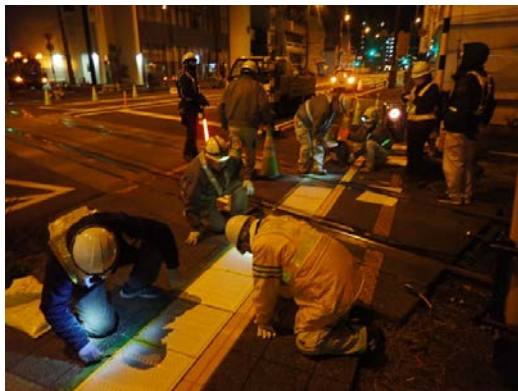
写真-6 踏切内の施工状況

施工については、鉄道の運行終了後から始発までの夜間に、鉄道事業者の立ち会いのもと、実施した。

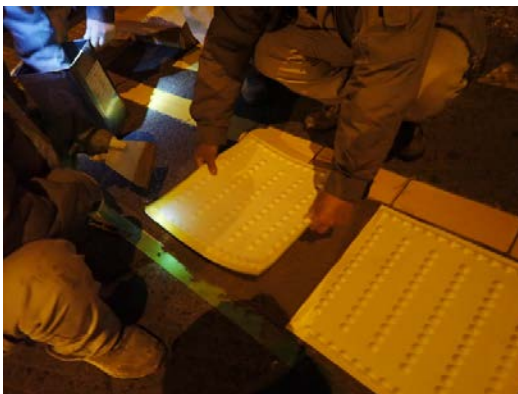
写真-7 エスコートゾーン張り付け状況

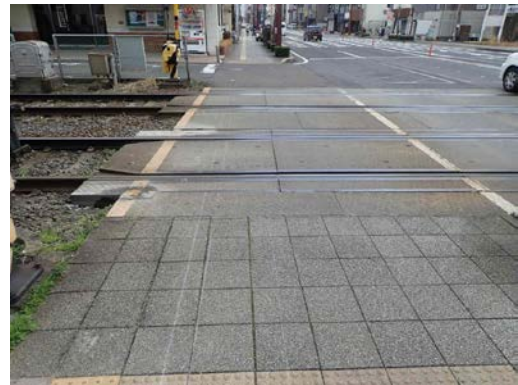
写真-8 施工前（踏切側）

福田町第四踏切北側の施工前後を示す。

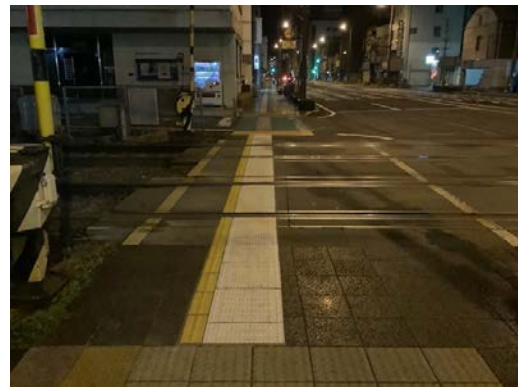
写真-9 施工後（踏切側）

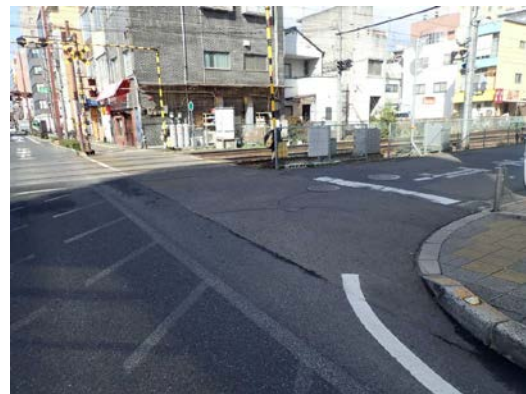
写真-10 施工前（市道側）

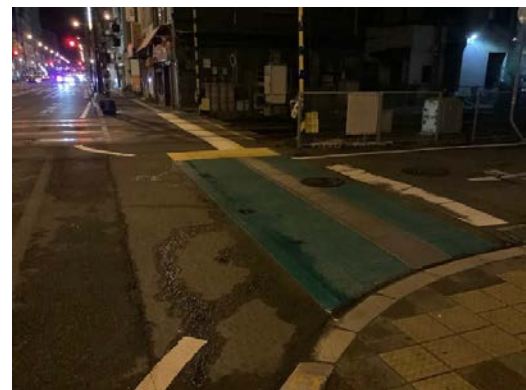
写真-11 施工後（市道側）
