四国の水問題の現状について

平成18年6月30日 第1回研究会発表分

事務局
四国地方整備局

吉野川水系に係る水問題の現状・課題について

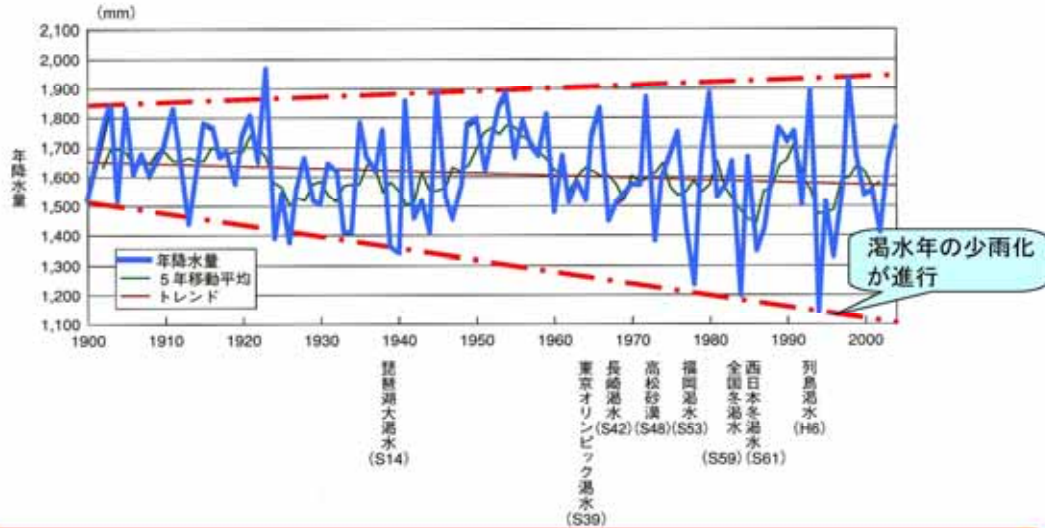
日本の年降水量の経年変化

- 1898年から2004年までの約100年間・・・減少傾向
- 1960年代半ば～・・・多雨の年と少雨の年の差が大きくなってきた

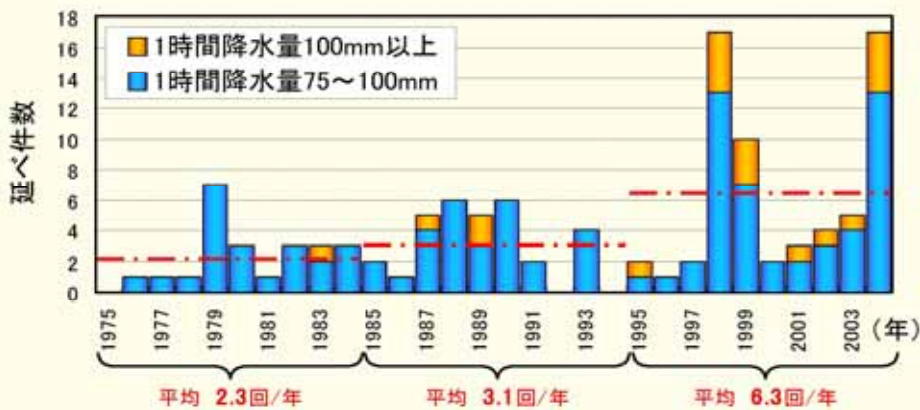
四国の1時間降水量の経年変化

1時間降水量の年間延べ件数 (四国のアメダス地点67箇所より)

近年、集中豪雨が多発している。

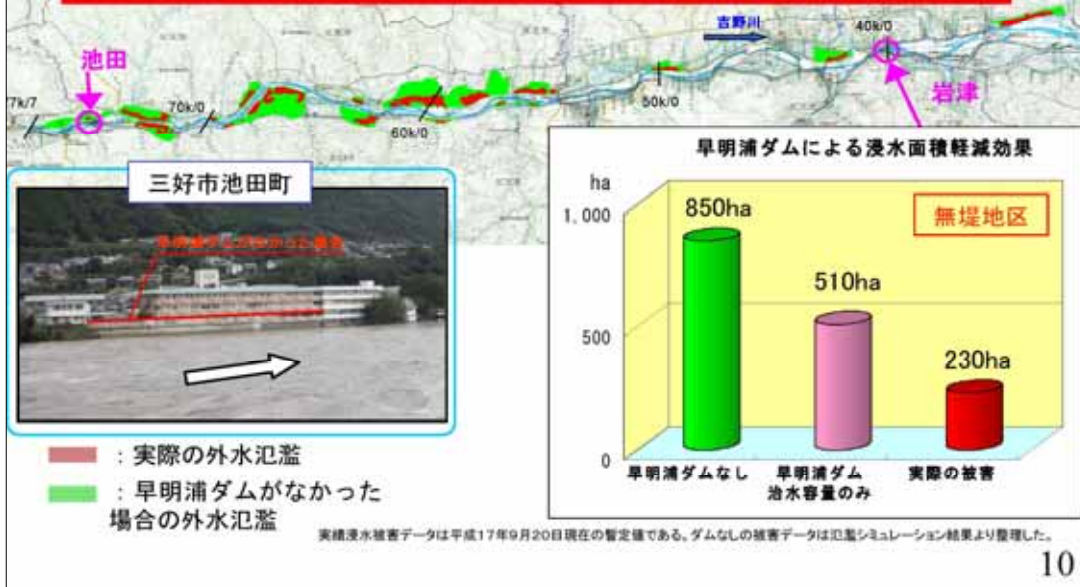
平成17年 台風14号
もし、早明浦ダムがなかったとしたら？

無堤地区で浸水面積が約620ha、浸水家屋数が約2,100戸 多かった可能性
岩津地点の水位は約1.0m高く、内水被害も多かった可能性

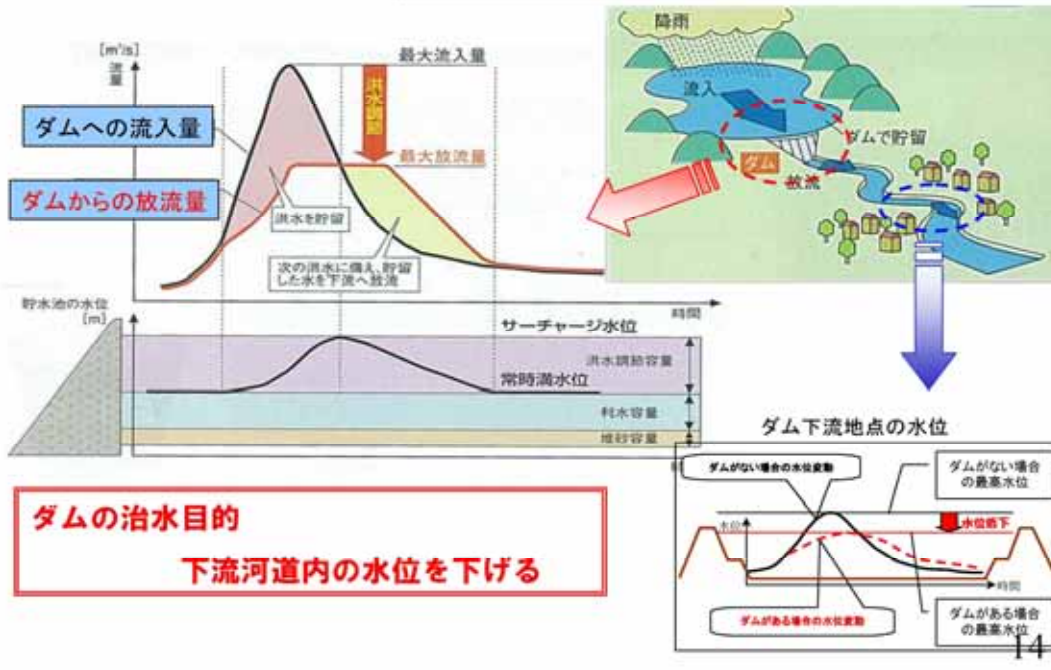
ダムの洪水調節のしくみ

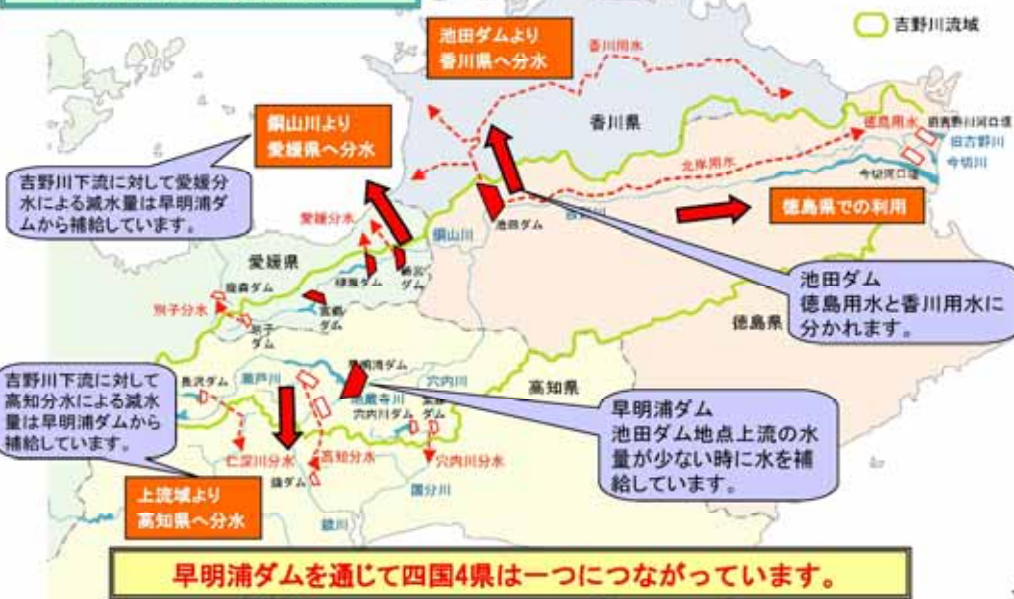
水資源開発施設の現状

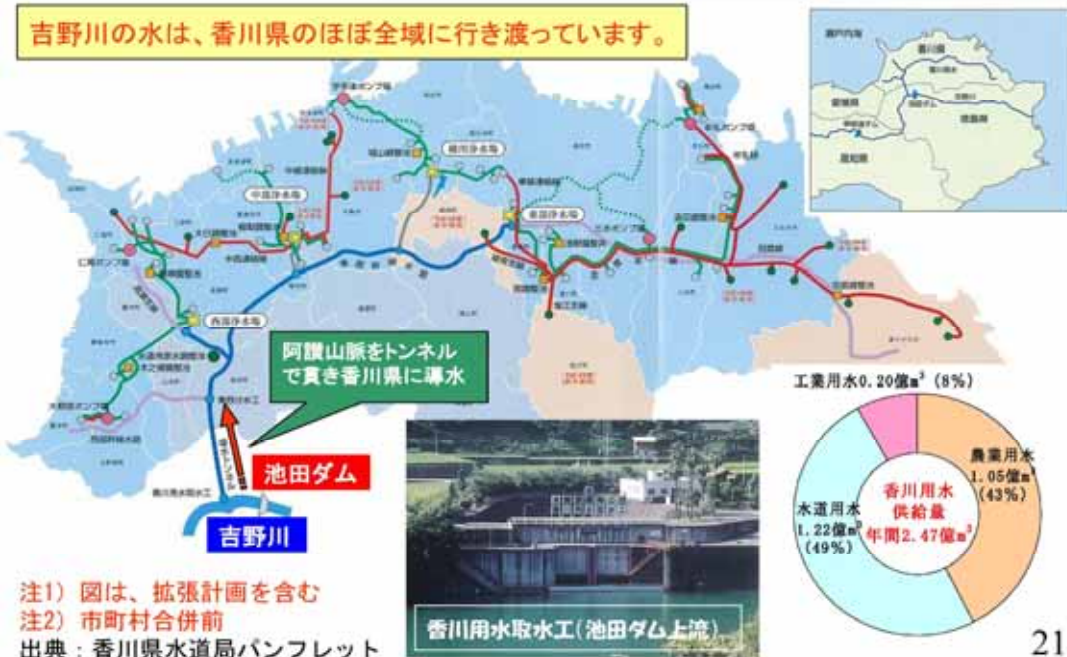
香川用水

吉野川の水は、香川県のほぼ全域に行き渡っています。

注1) 図は、拡張計画を含む
 注2) 市町村合併前
 出典：香川県水道局パンフレット

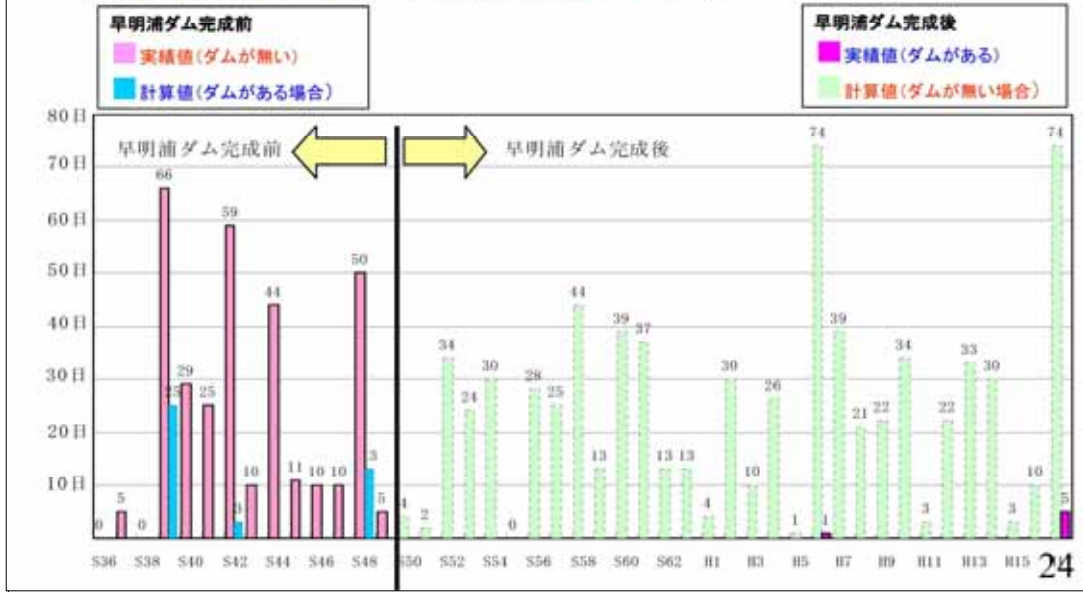
早明浦ダムによる流況改善効果

●昭和36年～平成17年の各年において、既得用水取水に支障が出る日数は、

早明浦ダム無し：324日⇒早明浦ダムあり：6日に減少

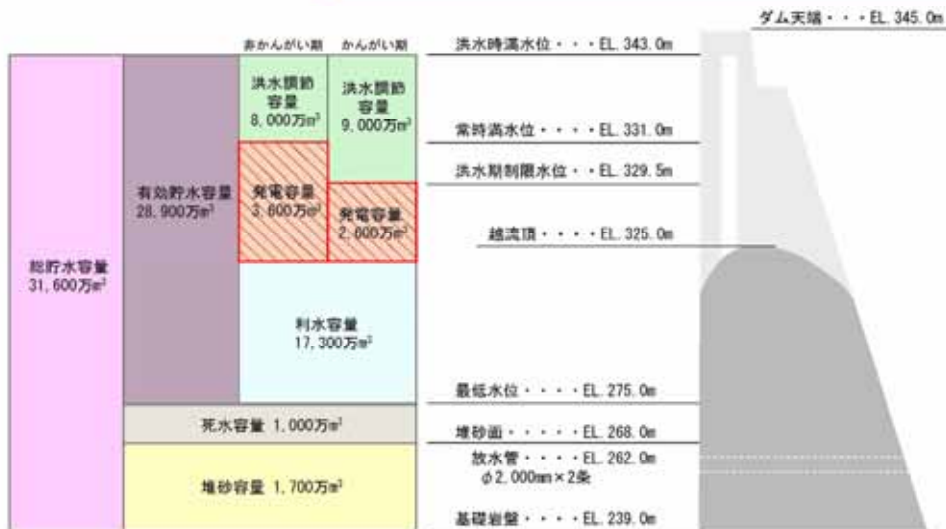
貯水池容量配分図

早明浦ダムの貯水池容量配分

発電専用容量とは、利水容量とは別に貯留され、電源開発(株)が水利権を所有している容量のこと。

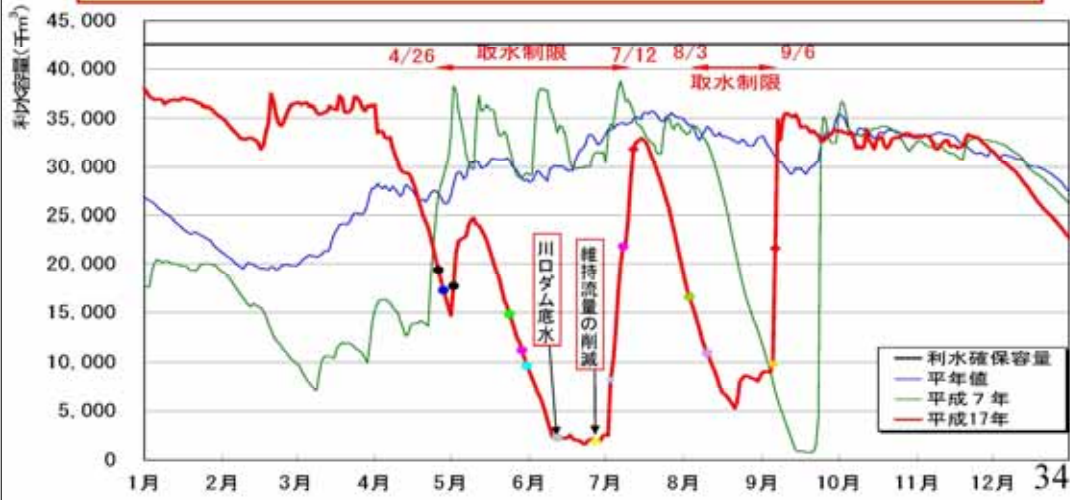
那賀川の平成17年渇水

- ・取水制限日数が113日間に及ぶ長安ロダム運用開始以来最悪の渇水。
- ・工業被害額は68億5千万円(出荷額ベース)。
- ・長安ロダムに加え、緊急的に活用した川ロダム(発電ダム)の底水も使い果たし自流からの取水にまで突入した。

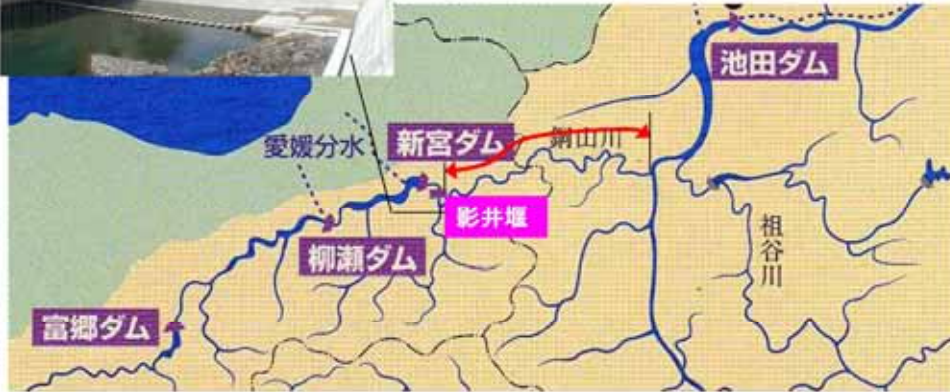
完全分水による無水区間(銅山川)

- 銅山川の水が豊富な時に最大 0.6m³/sを新宮ダム空き容量に貯留。
- 影井堰容量と合わせて、影井堰から環境用水の放流として毎分約10m³または約2.5m³を放流。
