# 東日本大震災から学ぶもの

## 平成23年6月9日 四国東南海・南海地震対策戦略会議

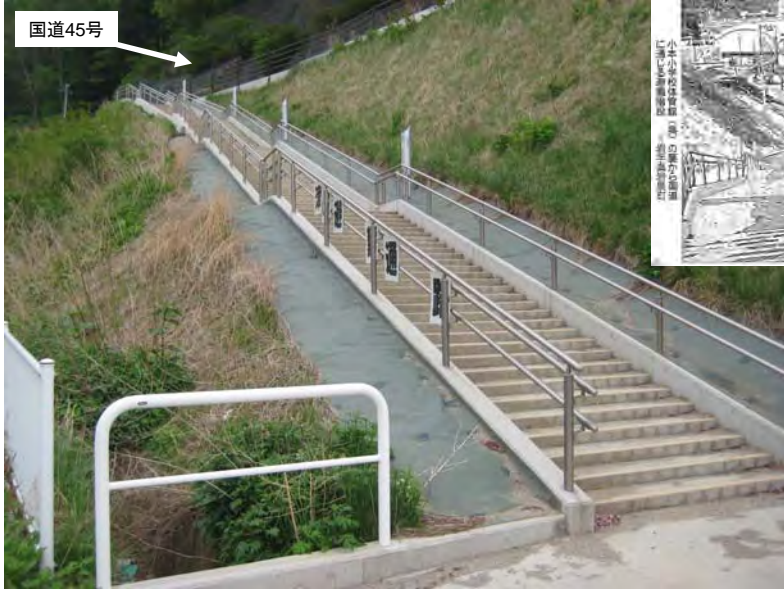
津波避難通路

## ■小本小学校津波避難階段（岩手県岩泉町）の事例

### 児童88人救った避難階段

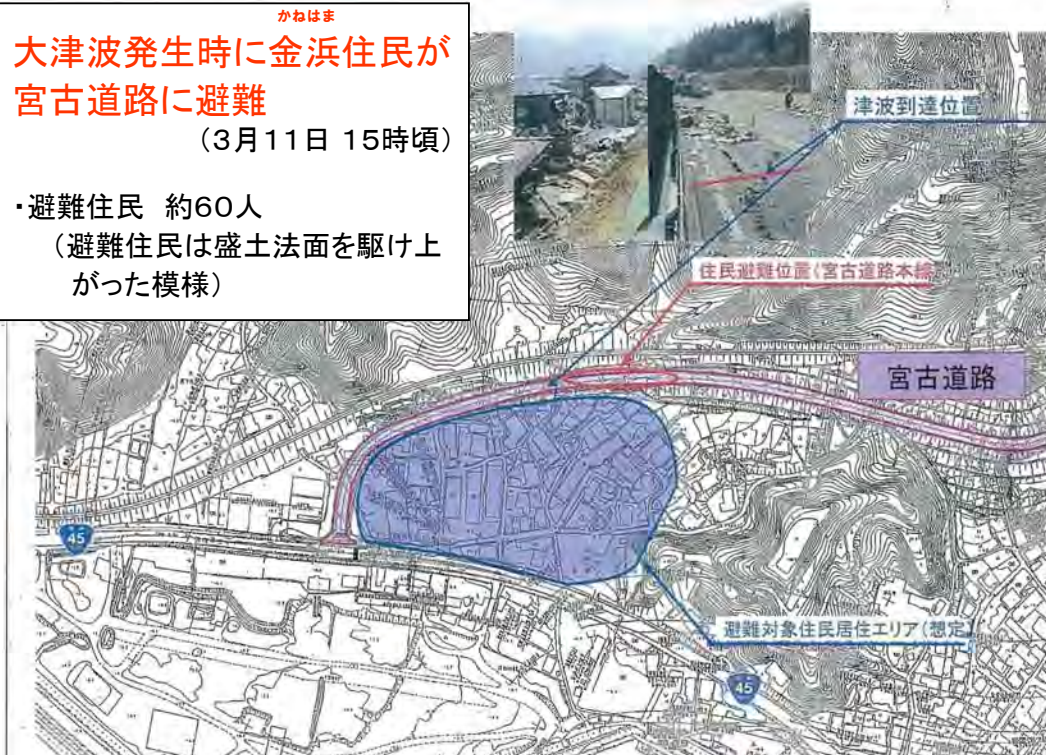
## ■宮古道路（岩手県宮古市）の事例

かねはま  
大津波発生時に金浜住民が  
宮古道路に避難  
(3月11日 15時頃)

- ・避難住民 約60人  
(避難住民は盛土法面を駆け上がった模様)

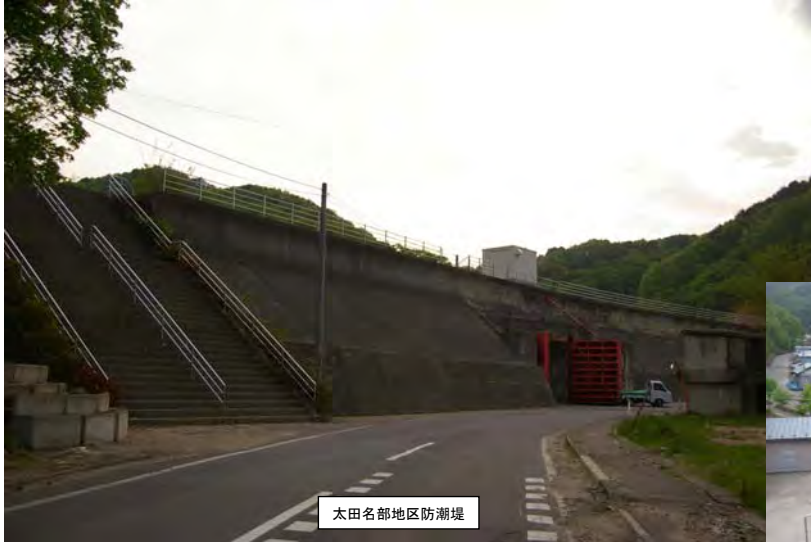
太田名部地区防潮堤

太田名部地区防潮堤が津波に対して決壊せず、上流にある集落への津波被害を抑えた。

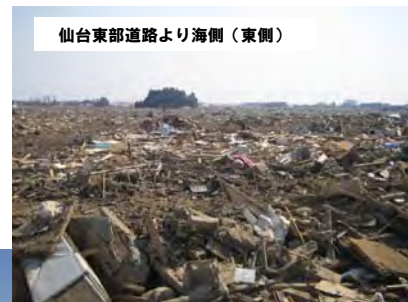
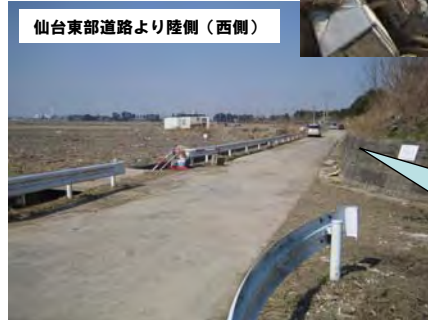
○海岸から4キロ付近まで津波が押し寄せた仙台平野では、周辺より高い盛土構造（7～10m）の仙台東部道路に、約230人の住民が避難。

○仙台東部道路の盛土は、内陸市街地への瓦礫の流入を抑制した。

仙台東部道路から陸側（西側）は流木ゴミ等の大規模な散乱がなく被害が少ない

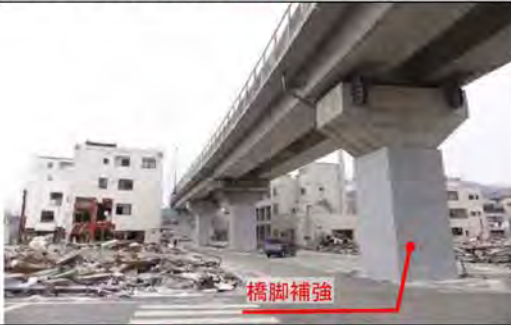
国道45号（観測震度：震度6弱）

【耐震補強済み(鋼板巻立補強)】  
地震動により損傷なし

阪神淡路大震災での道路の被害を踏まえ、これまで東北管内490橋の耐震補強対策を実施してきた結果、落橋などの壊滅的な被害を防ぐことができ、早期復旧を実現

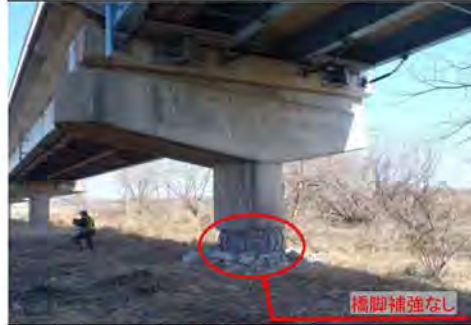
県道（観測震度：震度5弱）

【耐震補強なし】  
橋脚が地震動により損傷

- 落橋防止装置が機能
  - ・落橋防止装置(写真中央)の一部破壊
  - ・桁を支えるゴム支承(黒い部分)は健全

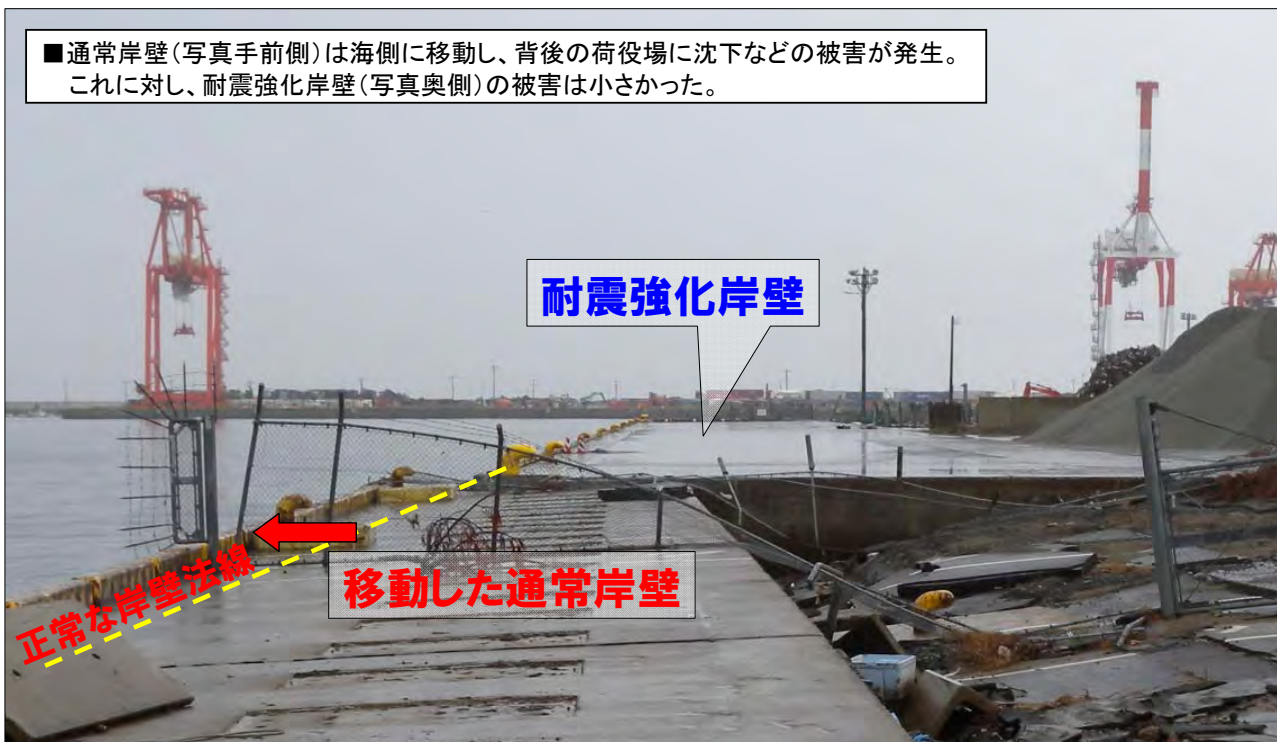
■通常岸壁(写真手前側)は海側に移動し、背後の荷役場に沈下などの被害が発生。これに対し、耐震強化岸壁(写真奥側)の被害は小さかった。

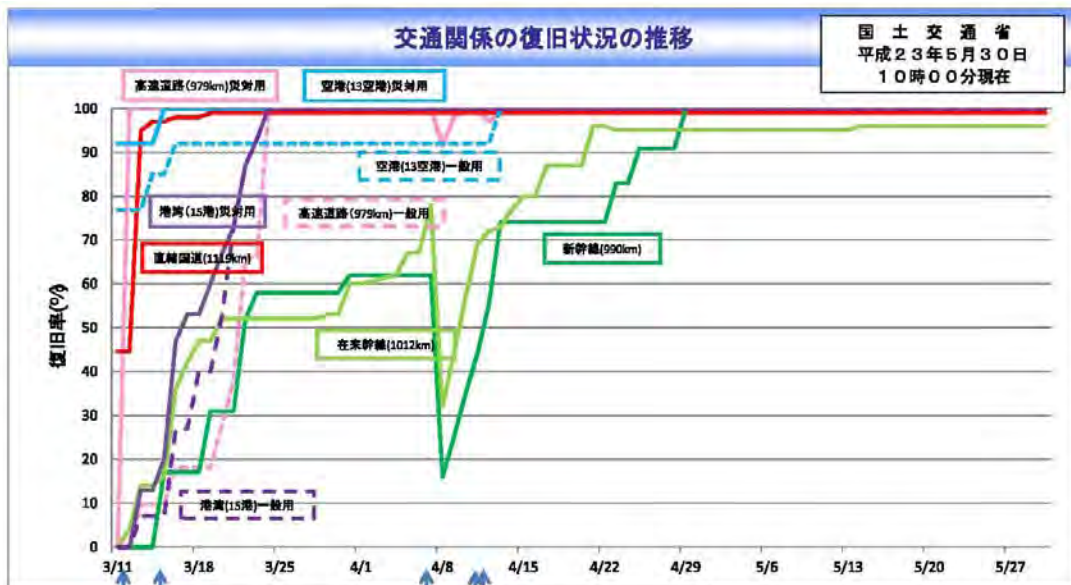
##### ■交通関係の復旧状況の推移

※4/23在来幹線の総距離更新(1012km)。対象外を原発規制区間から警戒区域及び緊急避難準備区域に変更のため。  
 ※4/23高速道路の総距離更新(979km)。対象外を原発規制区間から警戒区域に変更のため。  
 ※4/23直轄国道の総距離更新(1119km)。対象外を原発規制区間から警戒区域に変更のため。  
 (道路局、鉄道局、航空局、港湾局資料により 河川局防災課・国土地理院 作成)

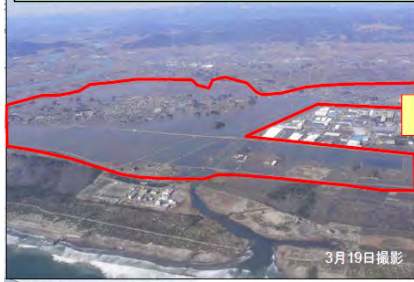
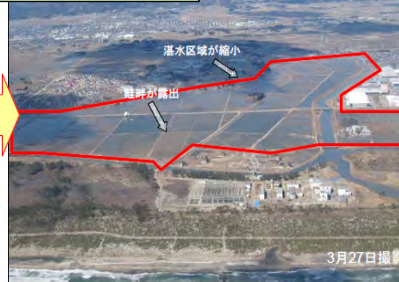
仙台東部地区（名取川～阿武隈川）の浸水対策状況

浸水区域が縮小

建物が露出

3月19日撮影

3月27日撮影
