徳島県西部におけるゲリラ豪雪による停電と復旧への取り組みについて

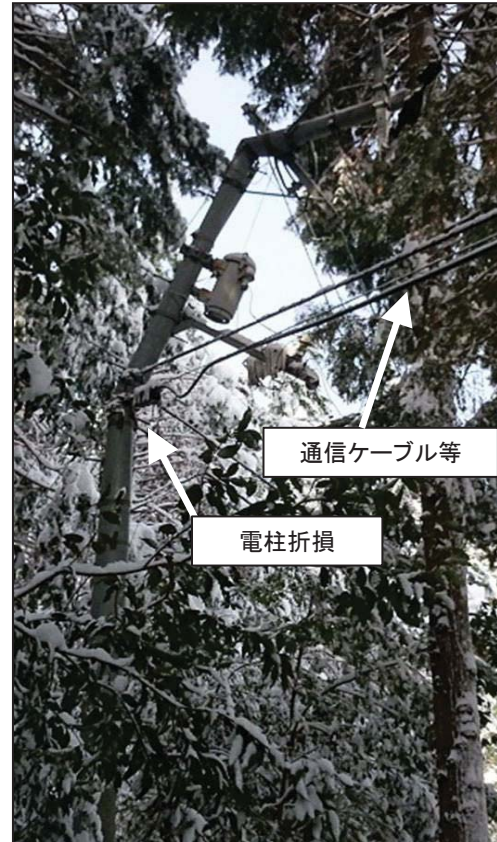
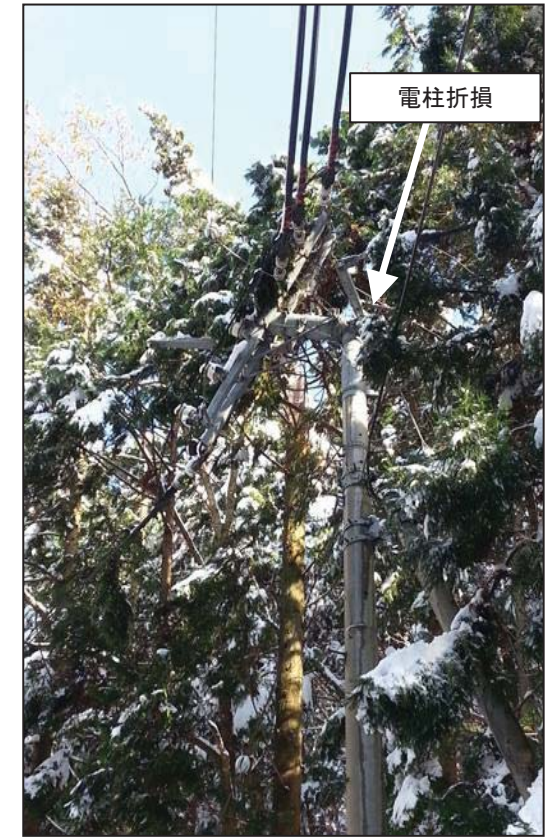
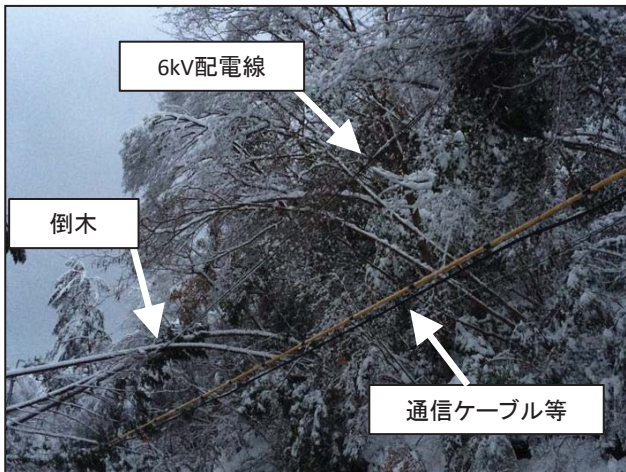
(2) 配電設備被害の状況

支持物 (基)		電線 (条径間)	
倒壊・折損	傾斜	断線	混線
70	23	233	509

・山間部の樹間経由の配電線が、倒木、かかり木により多数箇所で損傷した。(電柱折損は、径間途中での高圧線への倒木が原因。)
