平成26年度 宇治川浸水対策調整会議
平成26年度 日下川浸水対策調整会議

平成26年8月台風12号における 仁淀川に よど がわの出水状況について

平成２６年８月台風１１号における
仁淀川の出水状況について

平成26年8月台風12号における
宇治川、日下川、波介川の事業効果について

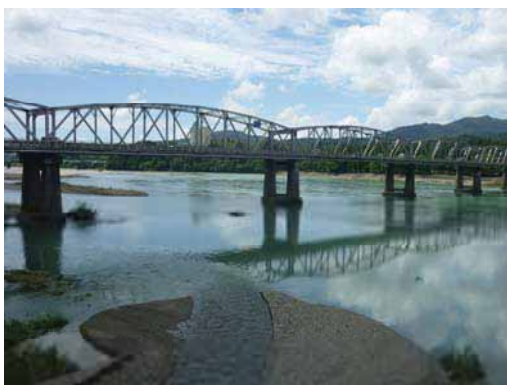
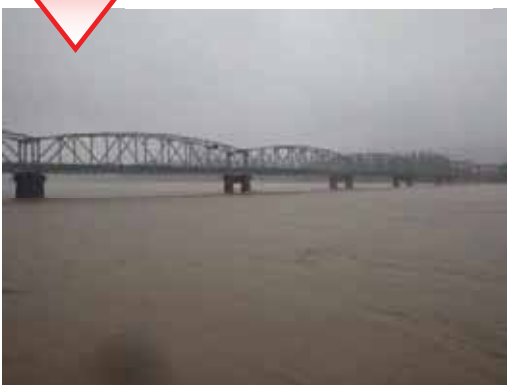
▲平常時の仁淀川橋付近
平常時の伊野水位観測所水位：約1m

約6mの水位低下

▲仁淀川橋付近
(平成26年8月3日10:10分頃)
同時刻の伊野水位観測所水位：7.02m

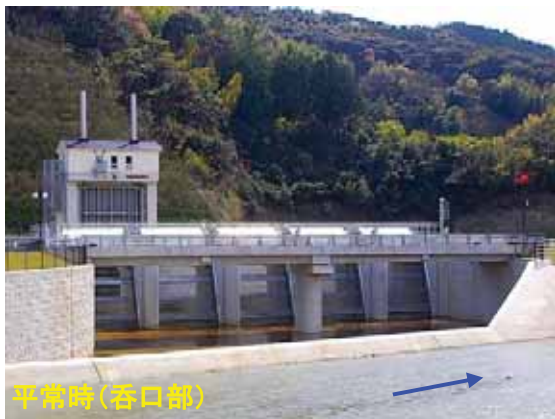
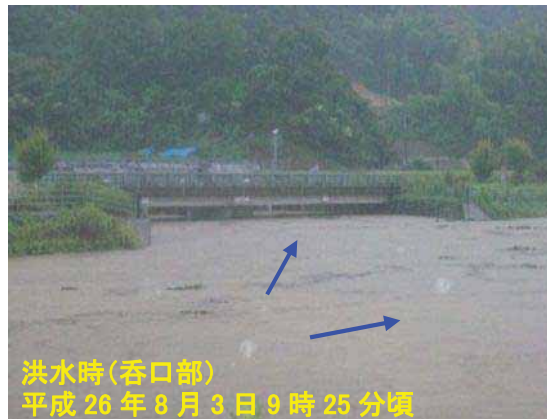
■新宇治川放水路の状況

宇治川、日下川、波介川では、8月2日から7日にかけて放水路及び導流路を運用することにより、各支川の内水を排水し、内水はん濫による浸水被害の軽減を図りました。

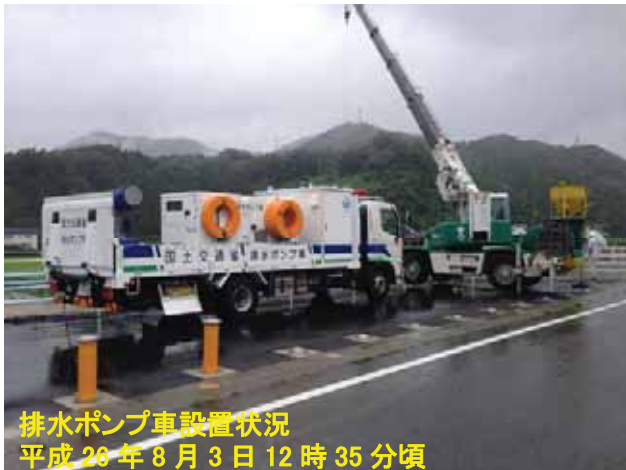
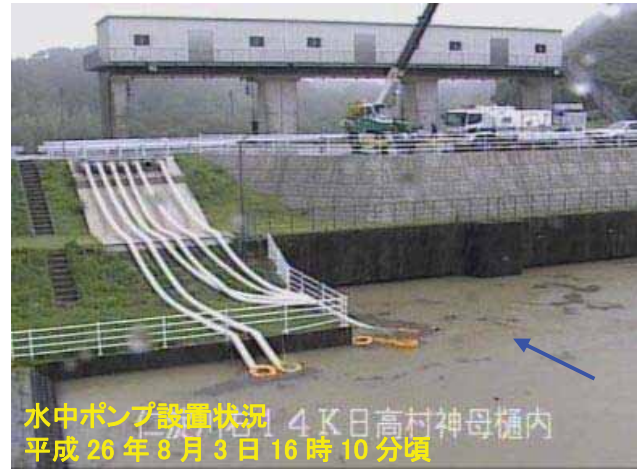
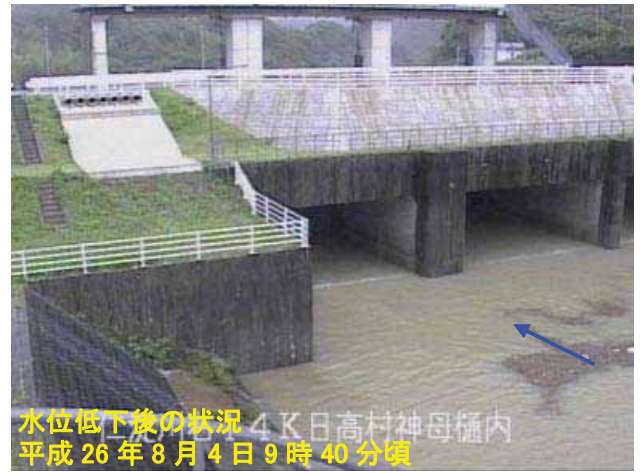
■排水ポンプ車の稼働状況（日下川）

日下川下流端の神母樋門地点に出動した排水ポンプ車（排水能力 30m³/min）により、8 月 2 日 12 時から 20 時までの 8 時間で約 15,000m³の排水を行い、浸水被害の軽減を図りました。

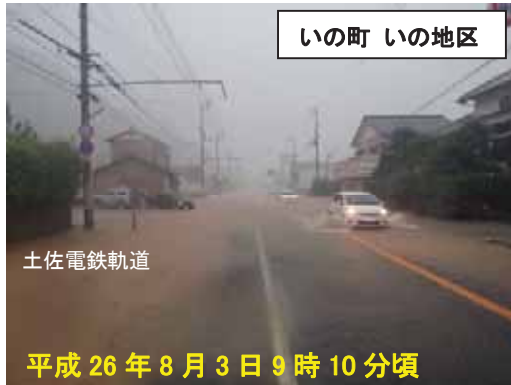
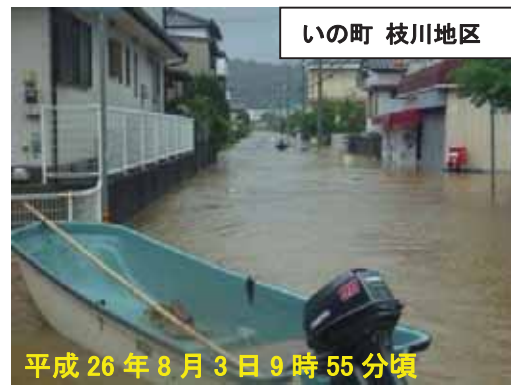
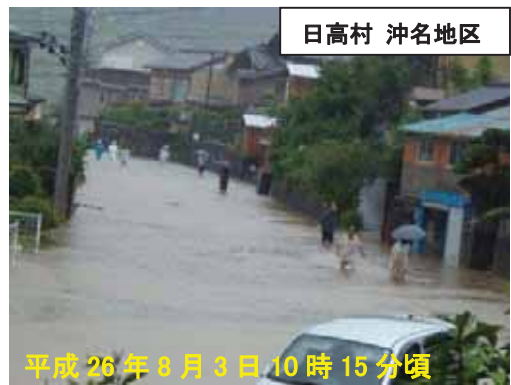
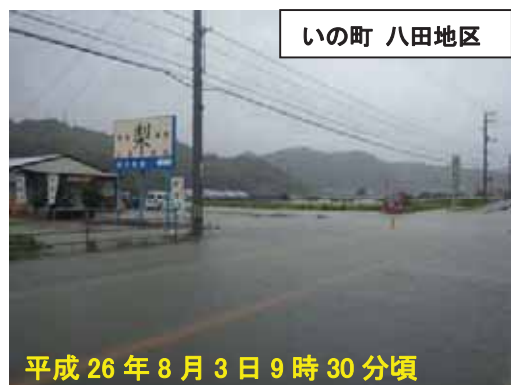
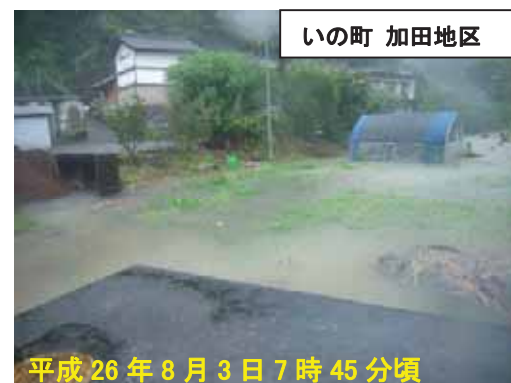
浸水被害の状況

仁淀川及び支川の沿川において、家屋の床上・床下浸水や田畑冠水の被害が発生しました。

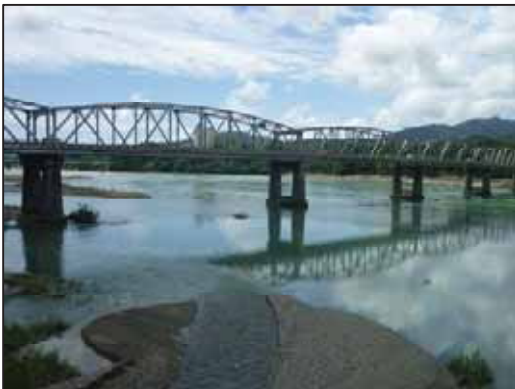
▲平常時の仁淀川橋付近
平常時の伊野水位観測所水位：約 1m

約 7m の水位上昇

▲仁淀川橋付近
(平成 26 年 8 月 10 日 8 : 10 分頃)
同時刻の伊野水位観測所水位：8.06m

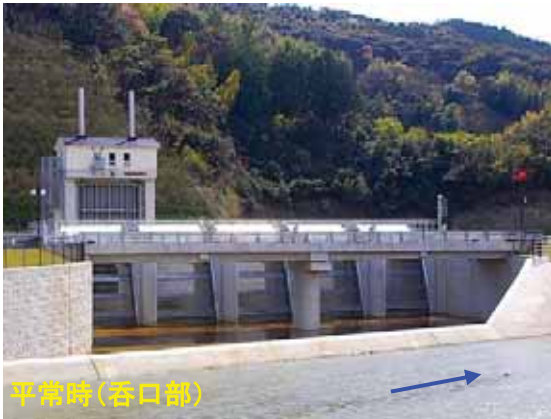
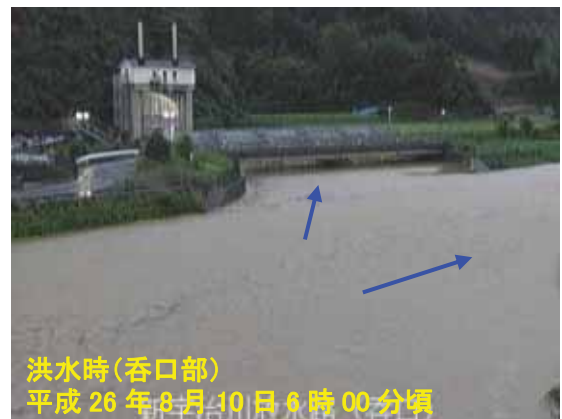
■新宇治川放水路の状況

宇治川、日下川、波介川では、8月8日から12日にかけて放水路及び導流路を運用することにより、各支川の内水を排水し、内水はん濫による浸水被害の軽減を図りました。

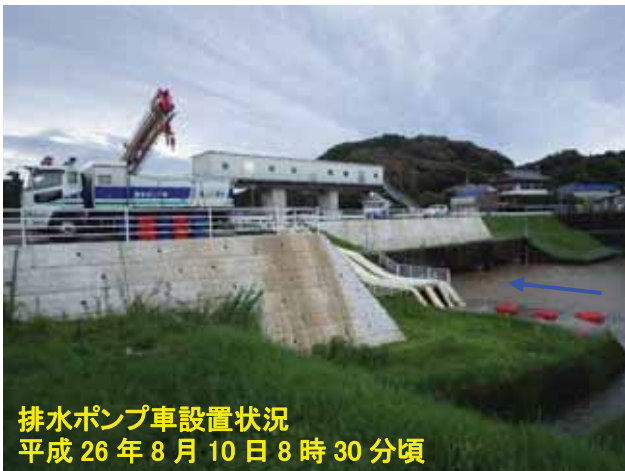
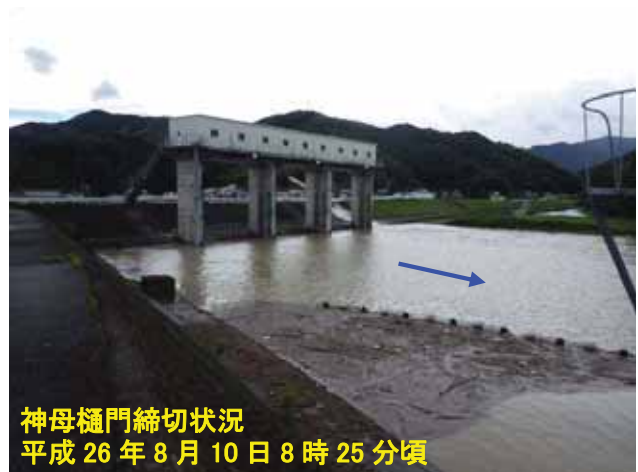
■排水ポンプ車の稼働状況（日下川）

日下川下流端の^{いげひもん}神母樋門地点に出動した排水ポンプ車（排水能力150m³/min）により、8月9日19時から10日13時までの18時間で約162,000m³の排水を行い、浸水被害の軽減を図りました。

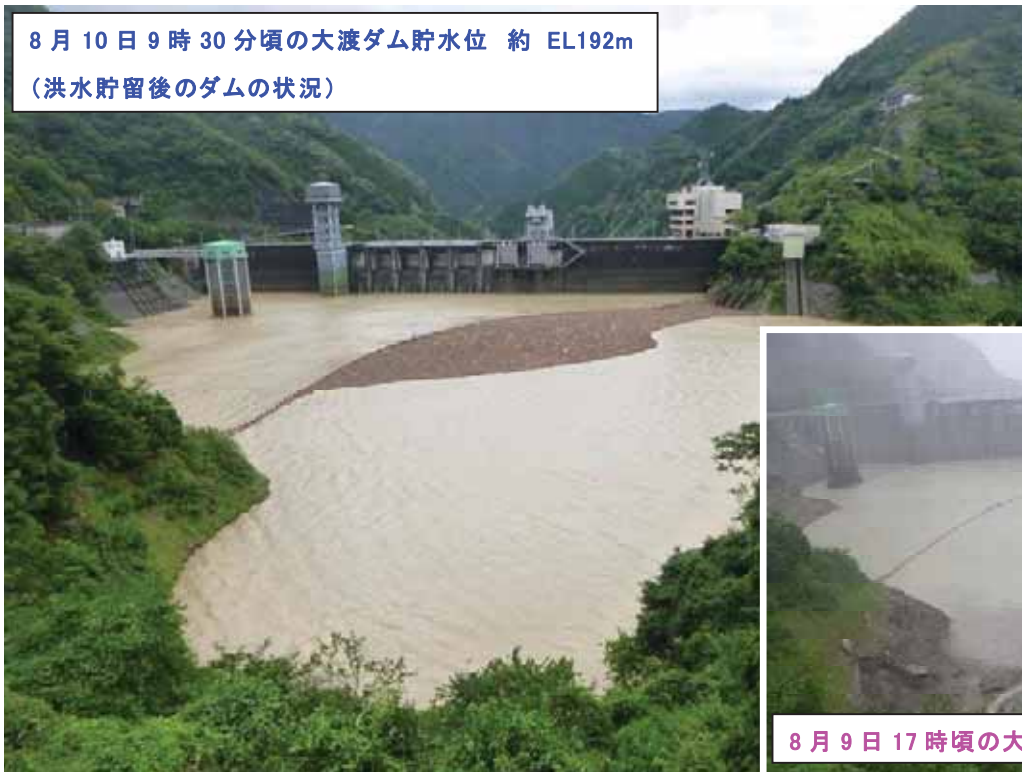
■大渡ダムの状況

大渡ダムでは今年初めての防災操作を実施し、最大で毎秒約620m³の洪水貯留を行った結果、下記の地点で水位低下効果（速報値）が発揮されたものと推定されます。

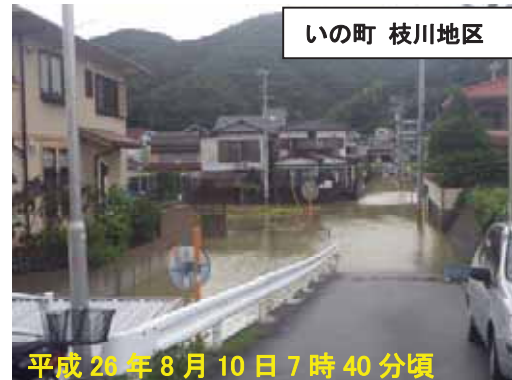
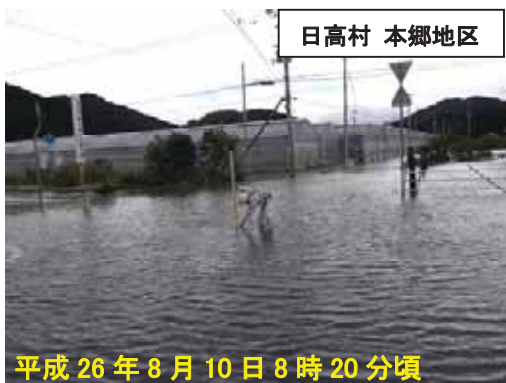
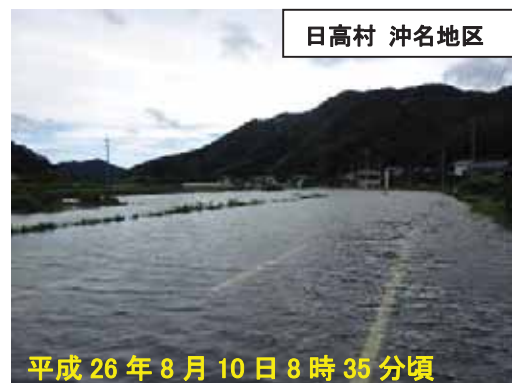
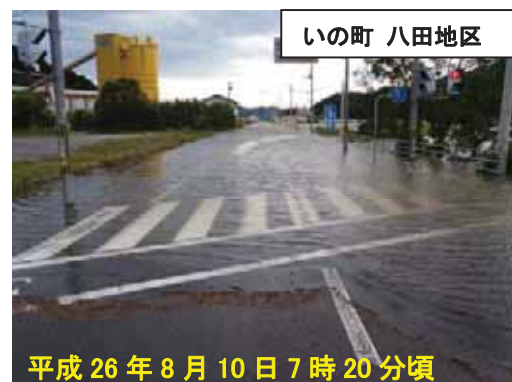
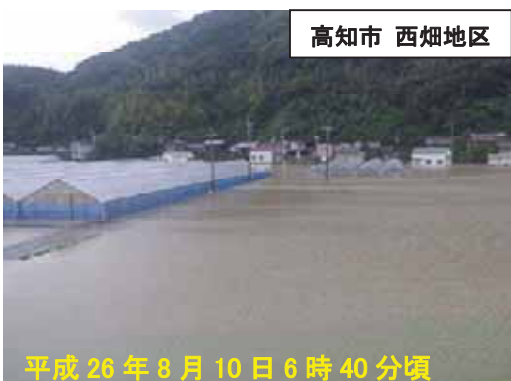
浸水被害の状況 (平成26年8月 台風11号)

仁淀川及び支川の沿川において、家屋の床上・床下浸水や田畑冠水の被害が発生しました。

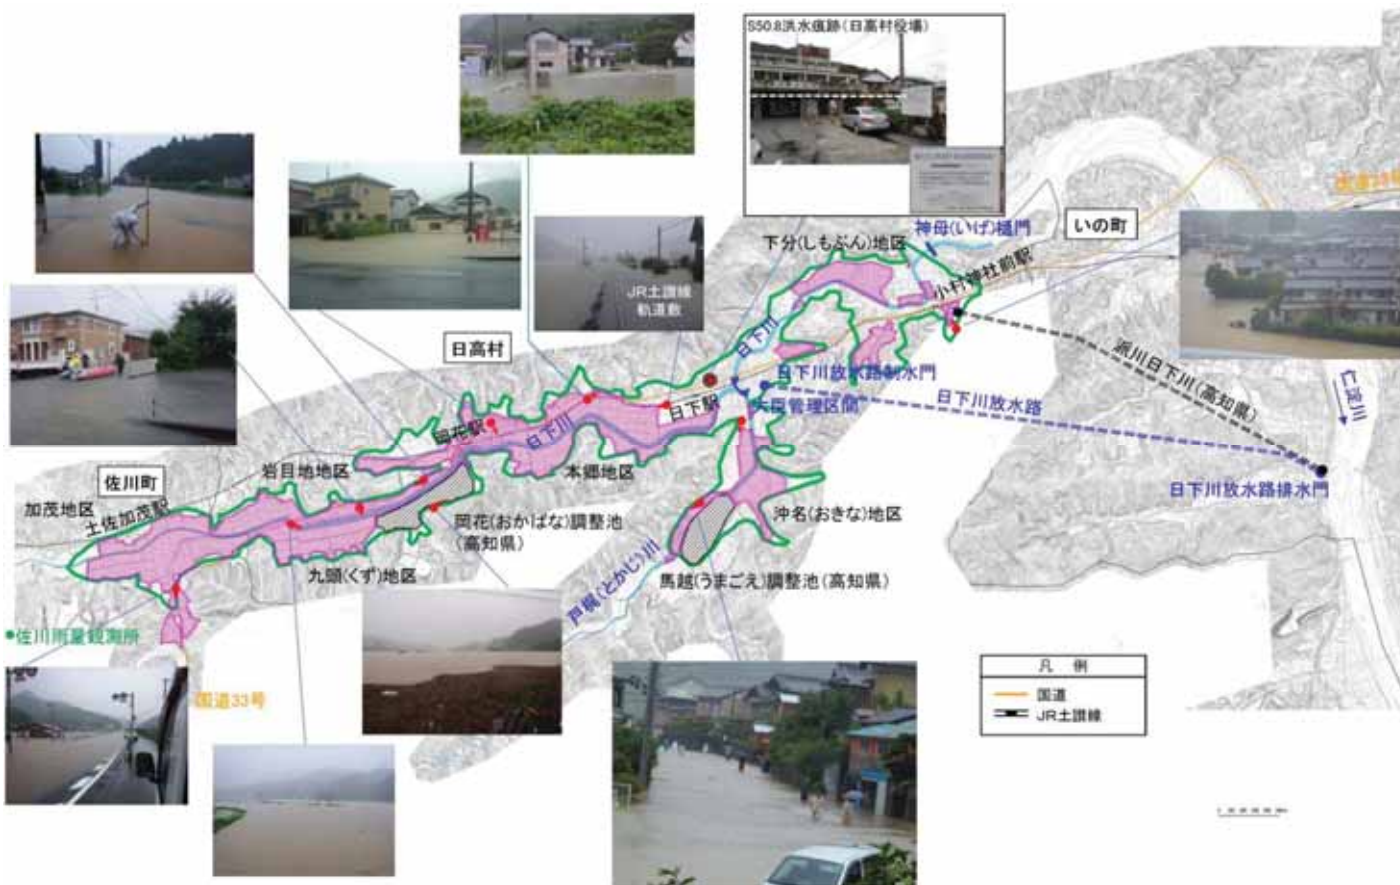
S50,H26浸水比較平面図

- 日下川放水路完成前の昭和50年8月台風5号では総雨量964mm(8/16～8/18)の豪雨により、日下川周辺において、浸水面積545ha、浸水家屋780戸の被害が発生しました。
- 一方、日下川放水路完成後の平成26年8月台風12号においては、総雨量817mm(8/1～8/4:佐川観測所)の猛烈な豪雨(昭和50年8月降雨の1.3倍に相当)となりましたが、浸水面積約230ha、浸水家屋159戸と被害を大幅に軽減しました。

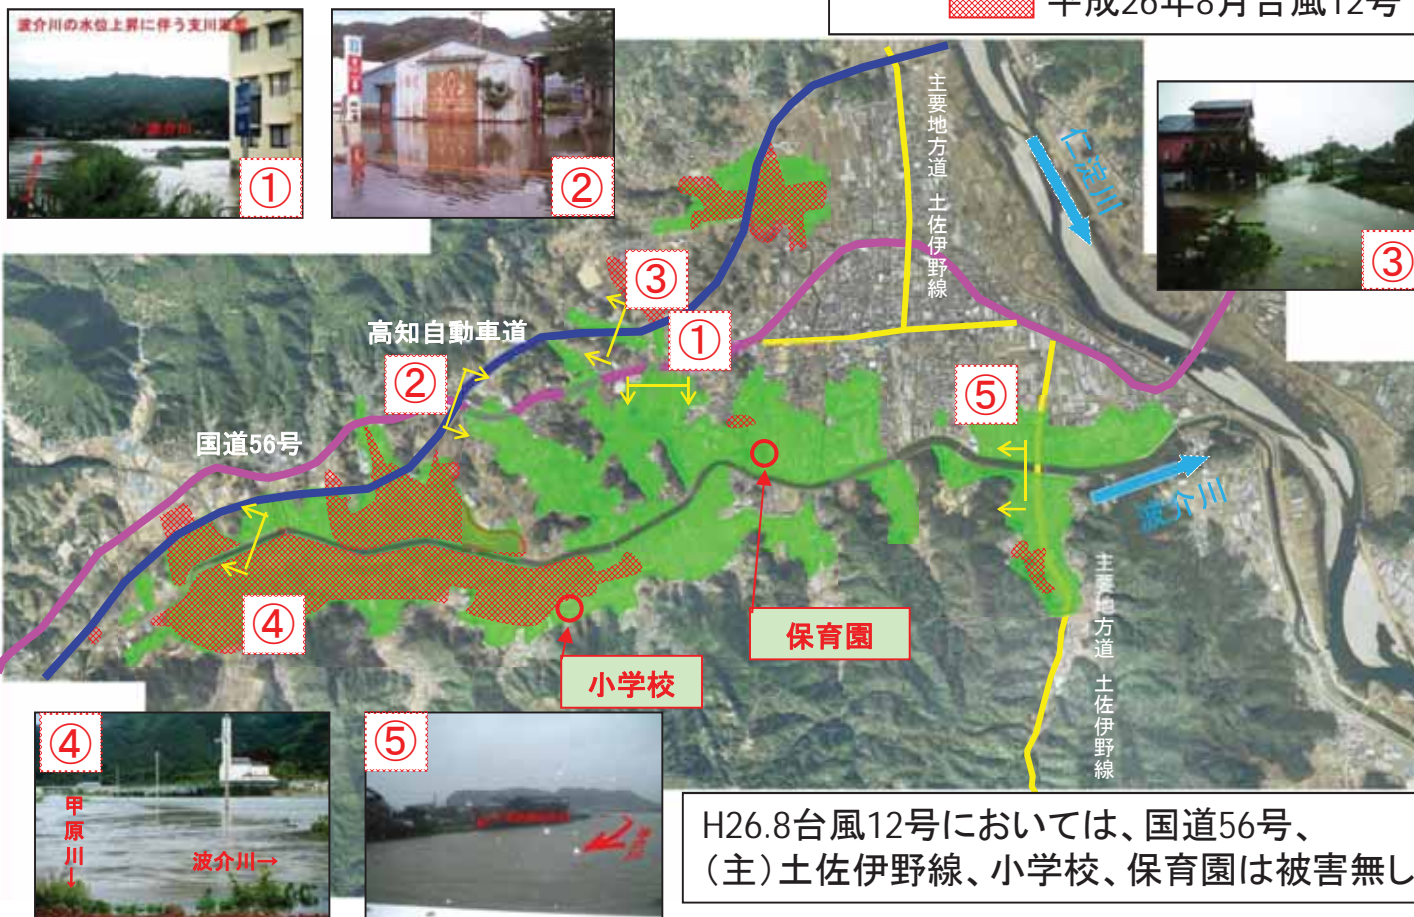
H17,H26浸水比較平面図

○導流路完成前の平成17年9月台風14号では総雨量303mm(9/4~9/7)の豪雨により、波介川周辺において、浸水面積533ha、浸水家屋111戸の被害が発生。国道56号、(主)土佐伊野線が冠水し交通機能が麻痺するとともに、保育園、小学校といった避難弱者施設が浸水するなど市民生活に甚大な影響を及ぼしました。

○一方、導流路完成後の平成26年8月台風12号においては、総雨量657mm(8/1~8/4)の猛烈な豪雨(平成17年9月降雨の2.2倍に相当)となりましたが、浸水面積210ha、浸水家屋15戸と被害を大幅に軽減しました。

H26.8台風12号においては、国道56号、(主)土佐伊野線、小学校、保育園は被害無し

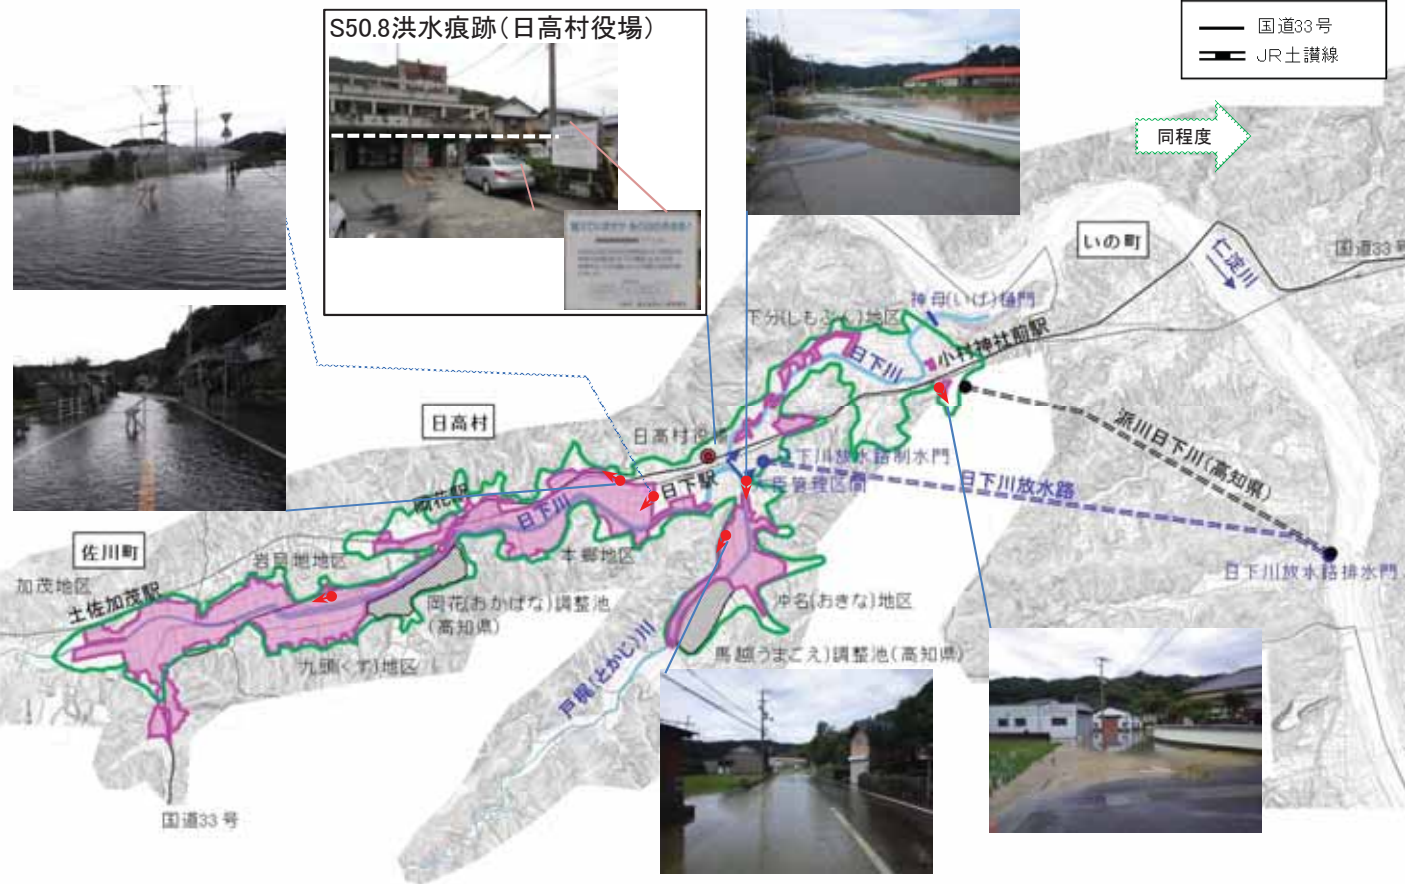
S50,H26浸水比較平面図

○平成26年8月台風11号においては、**2日雨量385mm**(8/9～8/10:佐川観測所(国))の猛烈な豪雨(昭和46年8月台風23号降雨に相当)となりましたが、**浸水面積約210ha**、**浸水家屋約60戸**と昭和46年8月台風23号に比べ被害を軽減しました。

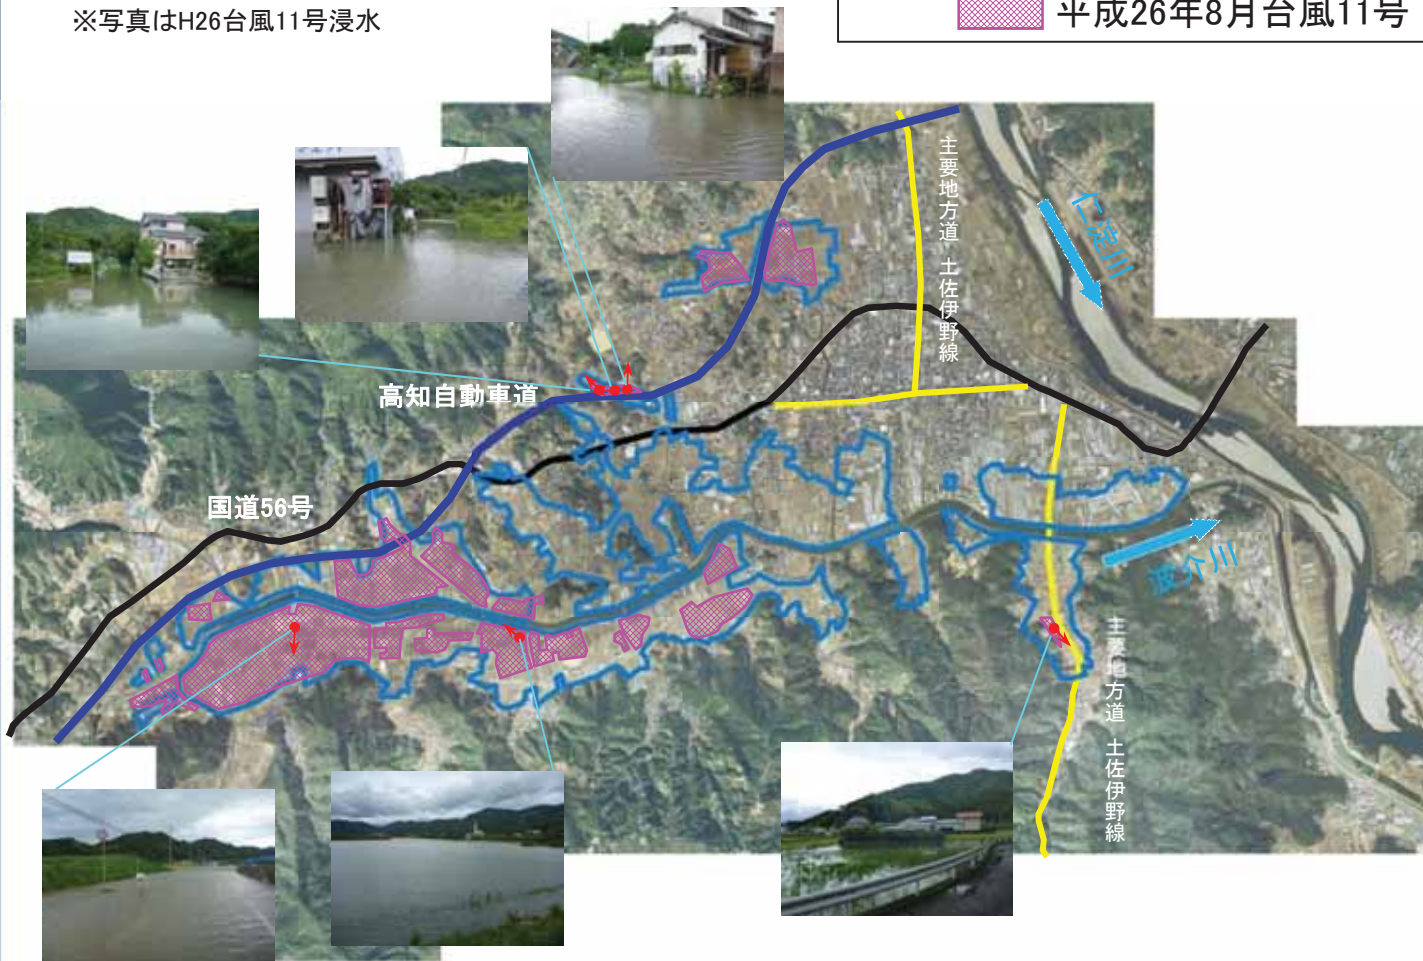
H17,H26浸水比較平面図

○平成26年8月台風11号においては、**2日雨量364mm**(8/9～8/10)の猛烈な豪雨(平成17年9月台風14号降雨の1.4倍に相当)となりましたが、**浸水面積約200ha**と平成17年9月台風14号に比べ被害を軽減しました。

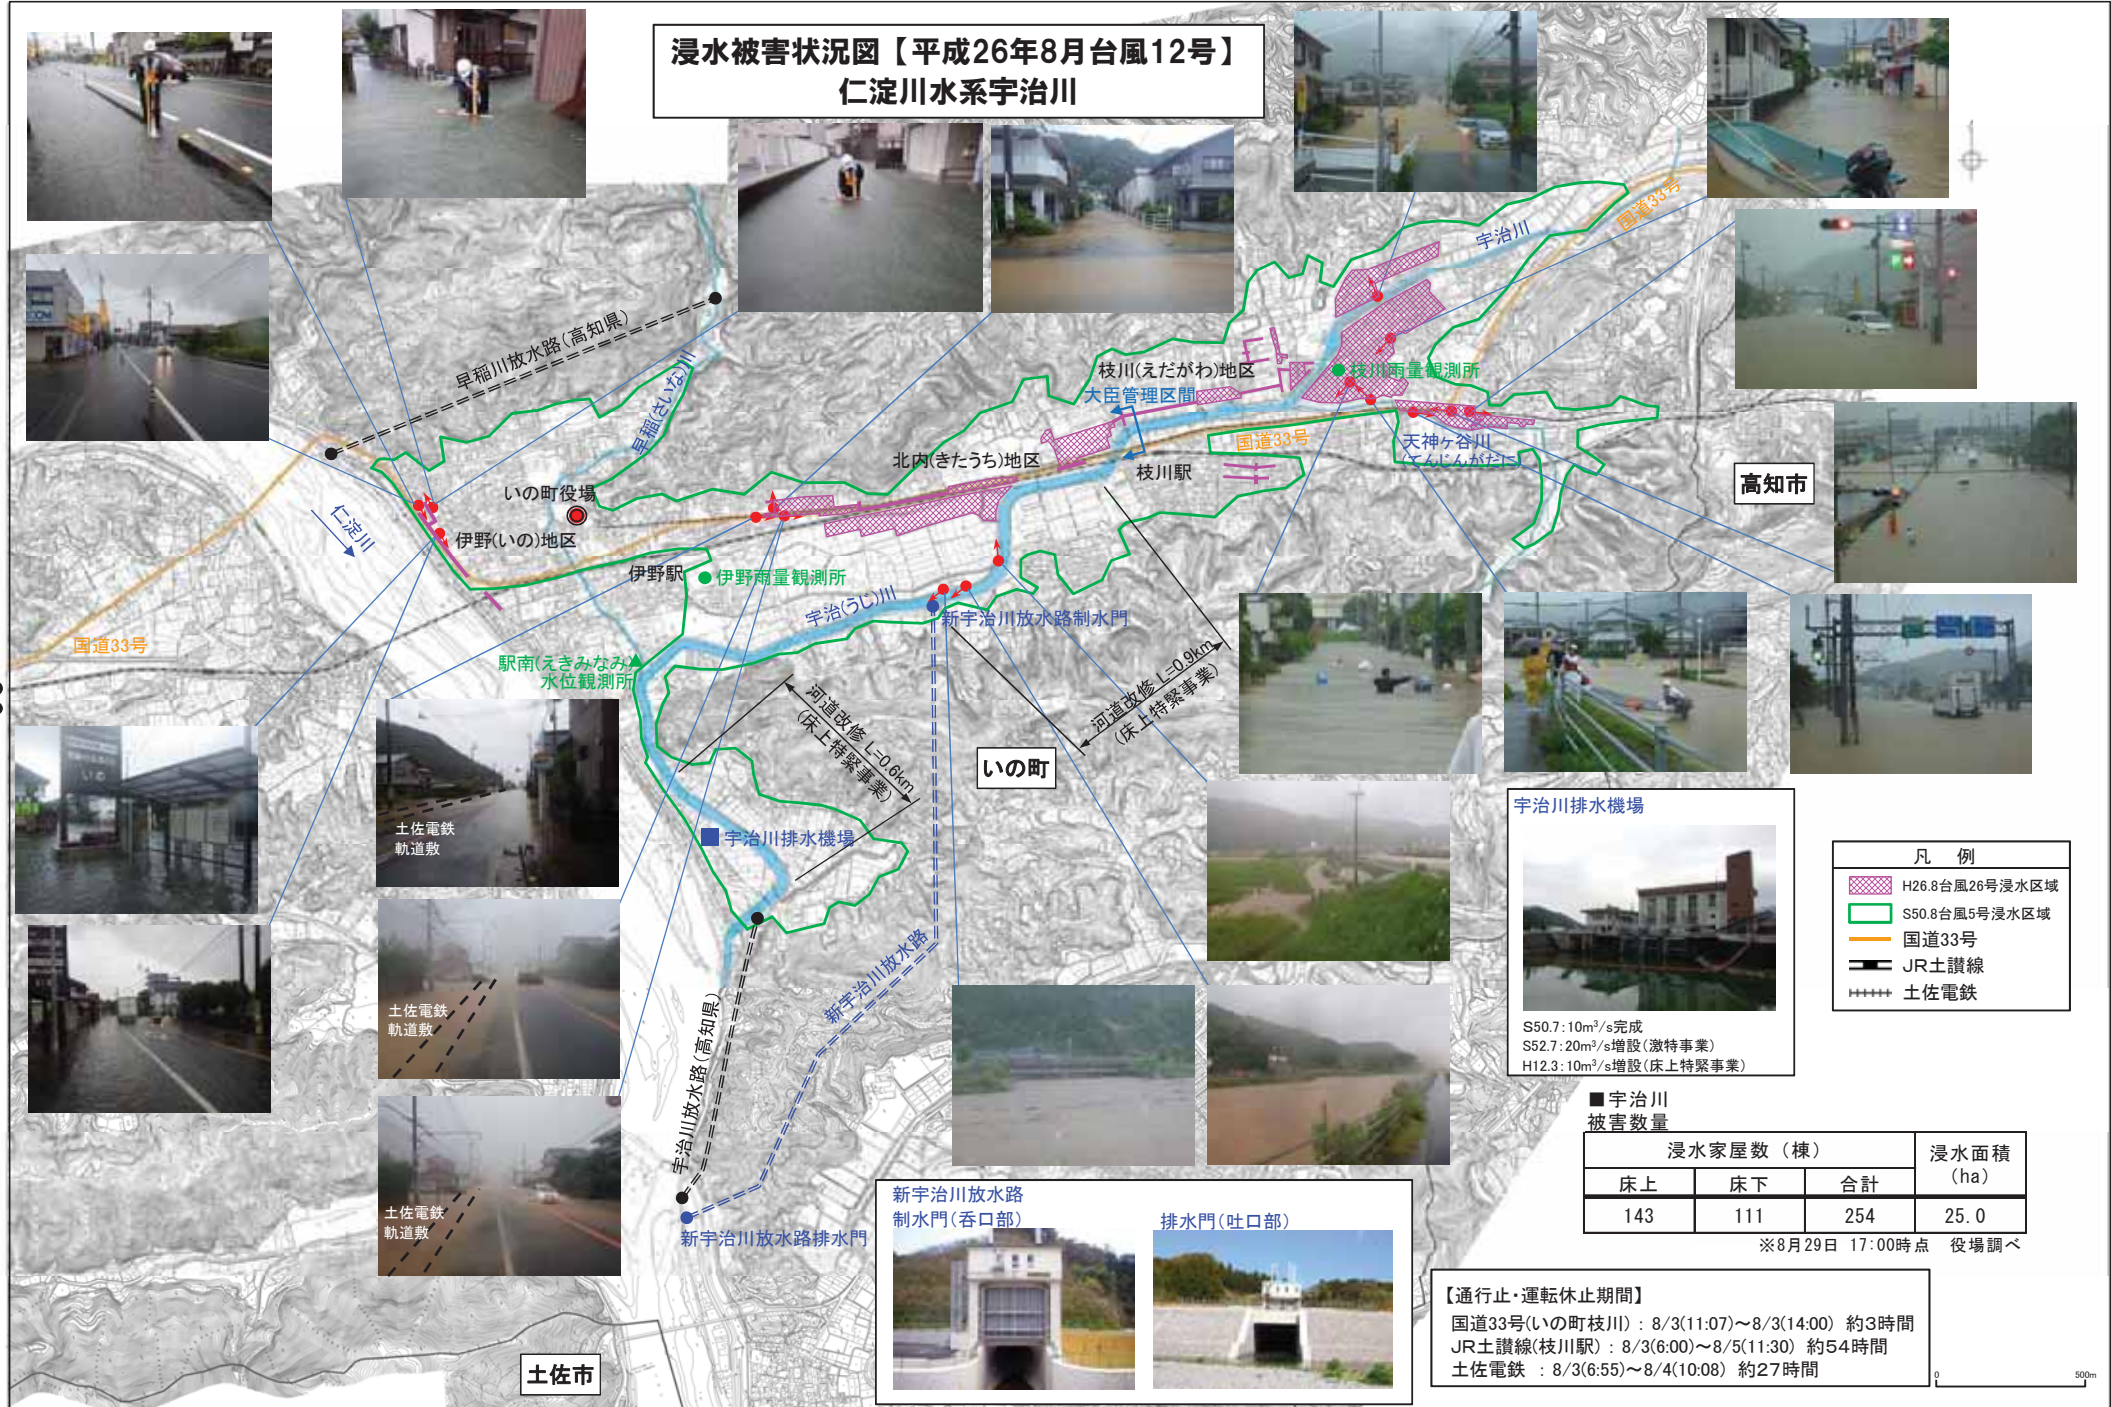
浸水被害状況図【平成26年8月台風12号】
仁淀川水系宇治川

S50.7: 10m³/s完成
 S52.7: 20m³/s増設(激特事業)
 H12.3: 10m³/s増設(床上特緊事業)

浸水家屋数(棟)			浸水面積 (ha)
床上	床下	合計	
143	111	254	25.0

【通行止・運転休止期間】
 国道33号(いの町枝川) : 8/3(11:07)~8/3(14:00) 約3時間
 JR土讃線(枝川駅) : 8/3(6:00)~8/5(11:30) 約54時間
 土佐電鉄 : 8/3(6:55)~8/4(10:08) 約27時間
