物部川水系河川整備計画の進捗状況 (参考)

平成31年2月26日
四国地方整備局
高知県

河道内樹木の再繁茂抑制対策について

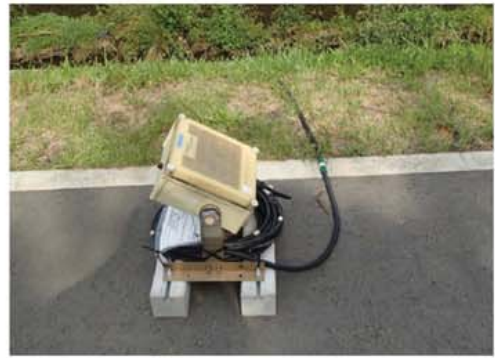
堤防に設置するタイプ
（ケーブル（計測器）を河川に入れて計測）

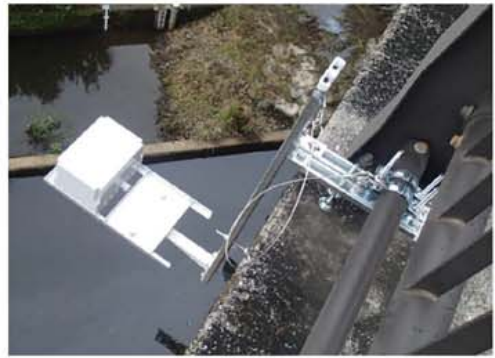
橋梁に設置するタイプ
（電波や超音波で河川に触れずに計測）

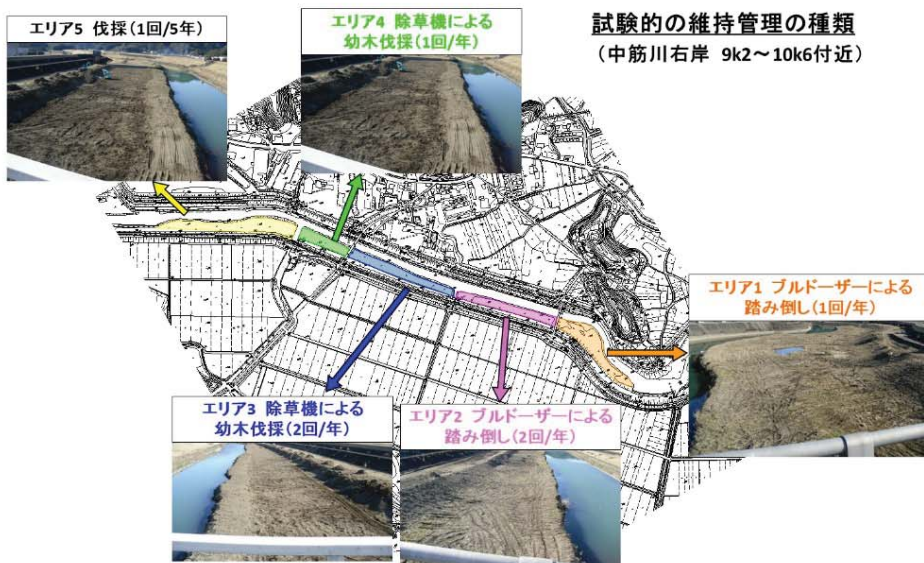
試験施工場所

経年変化を確認しやすい橋の上等、年間を通じて同じアングルで撮影が可能な箇所を選定。

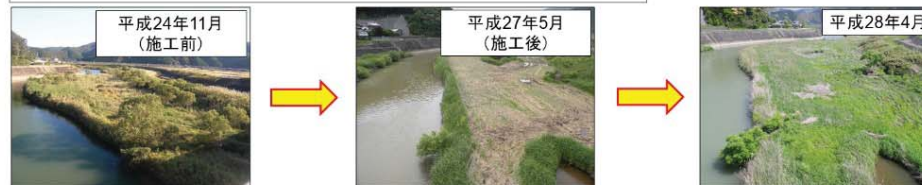
エリア1 ブルドーザーによる踏み倒し(1回/年)施工比較写真

- ・従来の樹木伐採と比べ、除草機による幼木伐採、ブルドーザーによる踏み倒し、共に樹木の再繁茂を抑制する事ができた。
- ・施工方法（除草機による幼木伐採、ブルドーザーによる踏み倒し）において、樹木の再繁茂における明確な差は見られない。
- ・施工回数（1回/年、2回/年）において、樹木の再繁茂については共に抑制効果がある事が確認できた。
- ・草本類の繁茂においては、1回/年より2回/年の方が効果がある事が確認できた。
- ・ブルドーザーの踏み倒しにおいて、踏み倒してそのままにしておいた幼木や草本類の流出は確認されなかった。

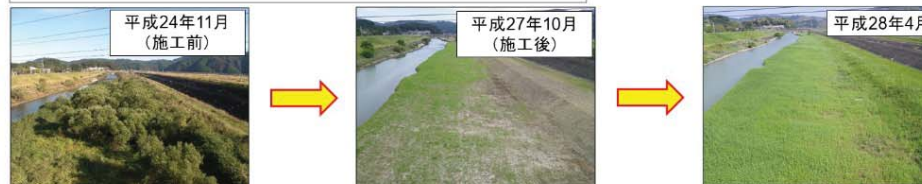
エリア3 除草機による幼木伐採(2回/年)施工比較写真

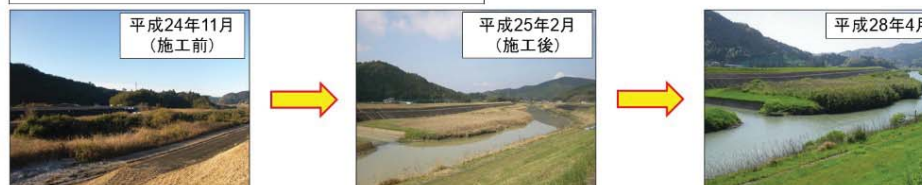
エリア5 樹木伐採(1回/5年※)施工比較写真 ※概ね5年で再繁茂する状況が確認できた。

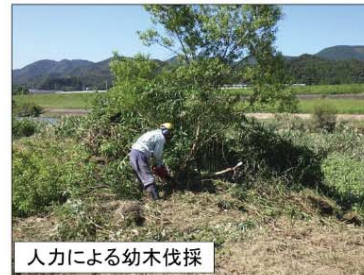
- ・除草機にて刈り取れない幼木については人力による伐採となり、手間がかかる。

人力による幼木伐採

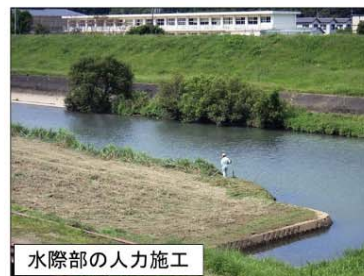
- ・ブルドーザーが容易に現地に搬入できる場合はコスト面で有利となるが、仮設進入路等が必要となる等搬入が困難な場合、コストが増大する。（施工箇所を選定が必要）
- ・水際はブルドーザーによる施工が不可能（地盤が緩いため）となり、別途作業が必要。
- ・通常、堤防除草後における草本類についてはロール材に梱包し一般住民へ無償提供を行い、処分費のコスト削減を図るが、試験施工場所は湿地帯であり、水分や土を多く含んでいてロール材に適していないため、全て処分場へ運搬し、処分していたが、ブルドーザーによる踏み倒しによりコスト削減が図られた。

水際の人力施工
