# 仁淀川水系河川整備計画 点検結果について

平成26年12月18日

国土交通省 四国地方整備局  
高 知 県

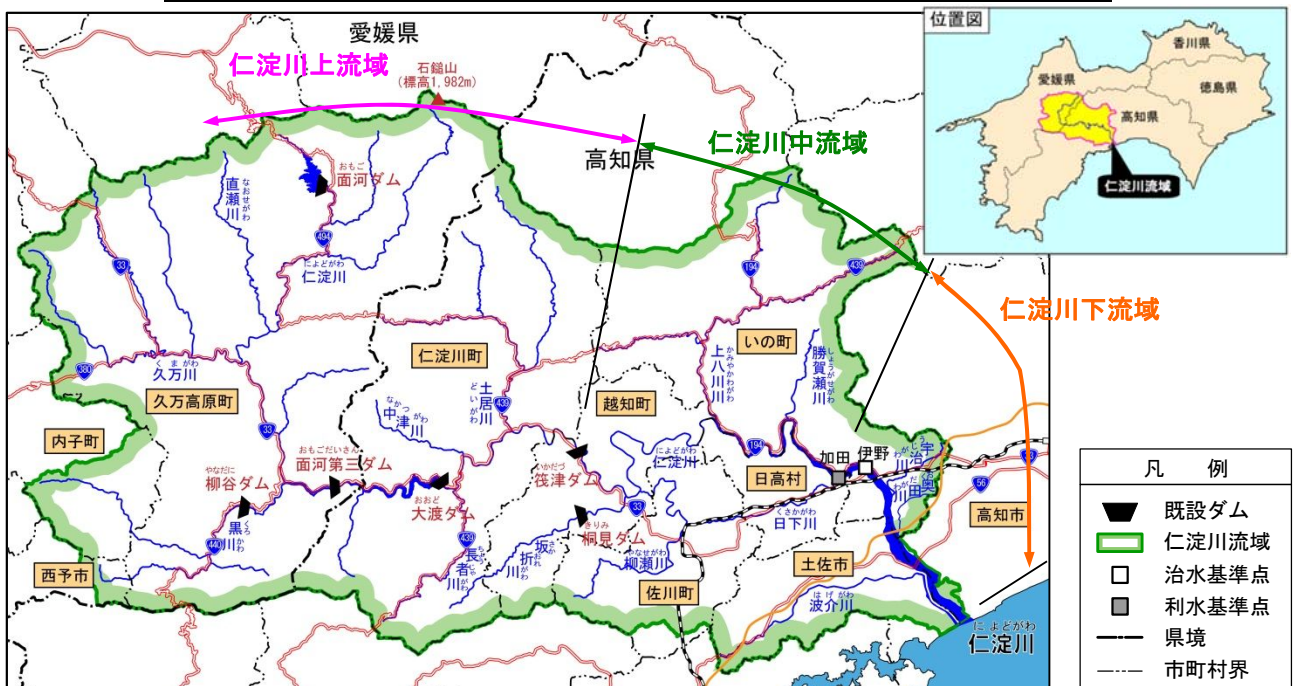
図1.1 仁淀川水系流域図

仁淀川は、その源を愛媛県上浮穴郡久万高原町の石鎚山（標高1,982m）に発し、久万高原町内の山間地を久万川等の支川を合わせつつ南西に流れ、その後、流れを東に変えて高知県に入り、上八川川等を合わせ蛇行しながら山間部を流下した後、いの町加田付近で再び南東に向きを変え平地部に出て、日下川・宇治川・波介川等を合わせ、太平洋に注ぐ幹川流路延長124km、流域面積1,560km<sup>2</sup>の一級河川である。

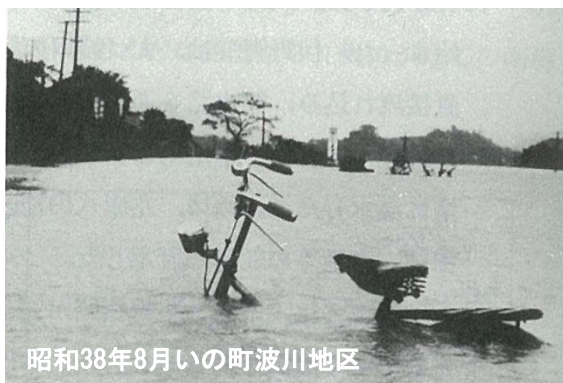
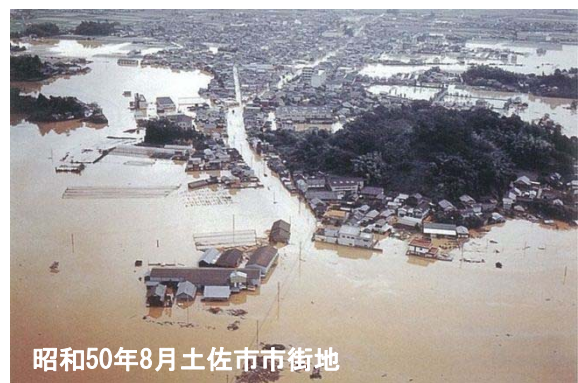
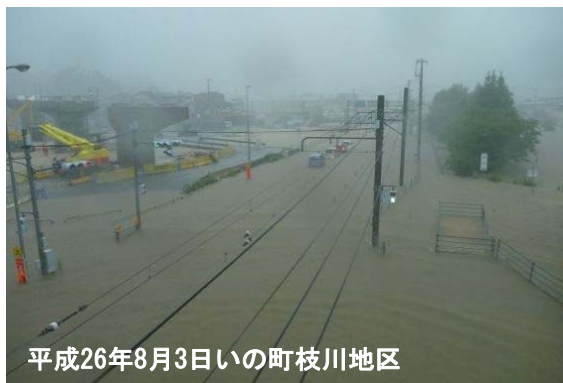
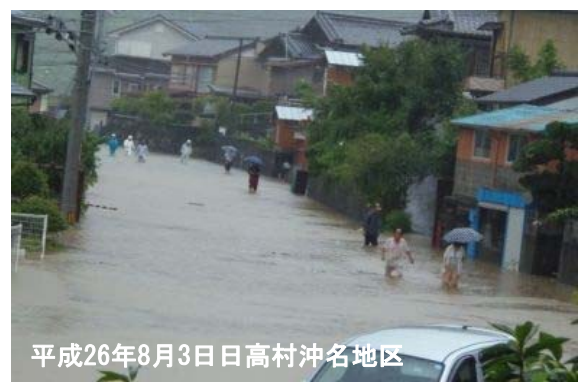
図2.4 過去の洪水での浸水被害状況写真

仁淀川流域は、台風が直撃若しくは流域の西側を通過する場合に降水量が特に多く、過去にも昭和38年台風9号、昭和50年台風5号では、基準地点伊野において13,000m<sup>3</sup>/sを超える洪水が発生しており、最近でも、平成16年台風23号、平成17年台風14号、平成19年台風4号等大きな洪水が頻発している。また、河川整備計画策定（平成25年12月）以降の平成26年8月には、台風12号及び11号による8月1日～8月10日の10日間の降雨は、鳥形山観測所で2,000mmを超える記録的な豪雨となり、仁淀川沿川各所で浸水被害が発生した。特に、日下川（日高村）、宇治川（いの町）では、内水により2週続けて床上浸水が生じる等、深刻な浸水被害が発生している。

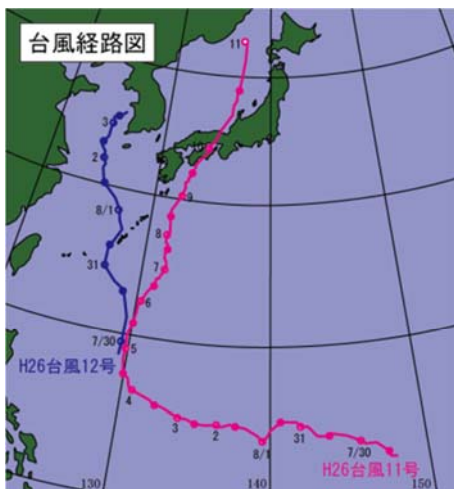
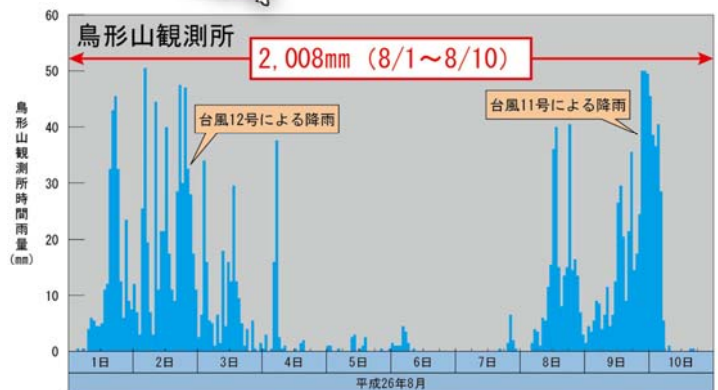
#### ■等雨量線図【8月1日（0時）～10日（24時）】

- ・ 連続した2つの台風と前線の影響により、数日の小康状態を挟んで、10日以上にわたって強い雨が降り続いた。
- ・ 8月1日～10日の10日間の降雨は、高知県の鳥形山観測所では、2,000mmを超える雨量を記録した。

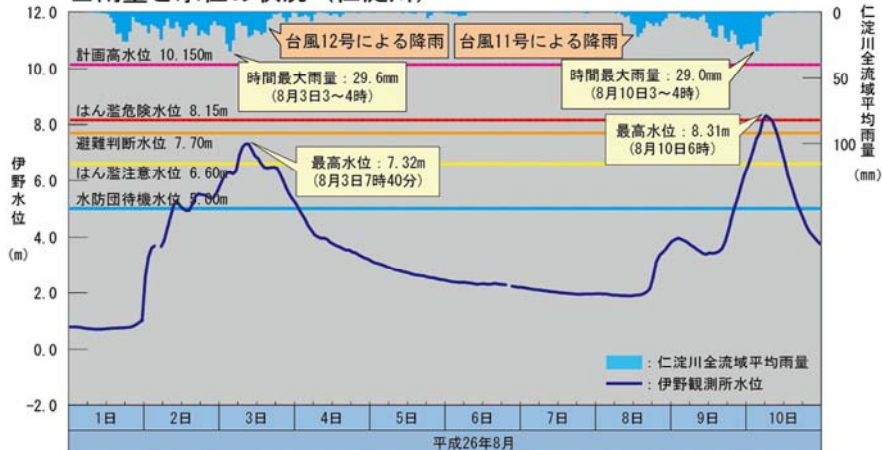
#### ■雨量と水位の状況（仁淀川）

平成26年8月は、上旬から中旬にかけて、台風12号及び台風11号が相次いで接近・上陸するとともに、前線が停滞し暖かく非常に湿った空気の流れ込みが継続した。このため、仁淀川流域では、基準地点伊野において、はん濫危険水位を上回る洪水となった。浸水被害は、台風12号により、浸水家屋508戸（床上271戸、床下237戸）、浸水面積は635haにも及び、特に支川宇治川、日下川の被害が大きくなっている。また、その後に上陸した台風11号でも浸水家屋299戸（床上59戸、床下240戸）、浸水面積は566haが浸水しており、10日間程度の短期間に連続して深刻な浸水被害が発生した。浸水被害は、家屋浸水の他に、JR土讃線、とさでん交通では軌道敷の冠水などにより長時間に及び運転が休止となり、高知市と松山市を結ぶ国道33号も冠水により通行止めとなるなど、地域住民の生活に大きな影響を与えた。また、日高村特産の高糖度トマト「シュガートマト」の集荷場、土佐市、いの町及び佐川町のしょうがのほ場、園芸用ハウスなどが冠水するなど、農業への被害も大規模なものとなった。

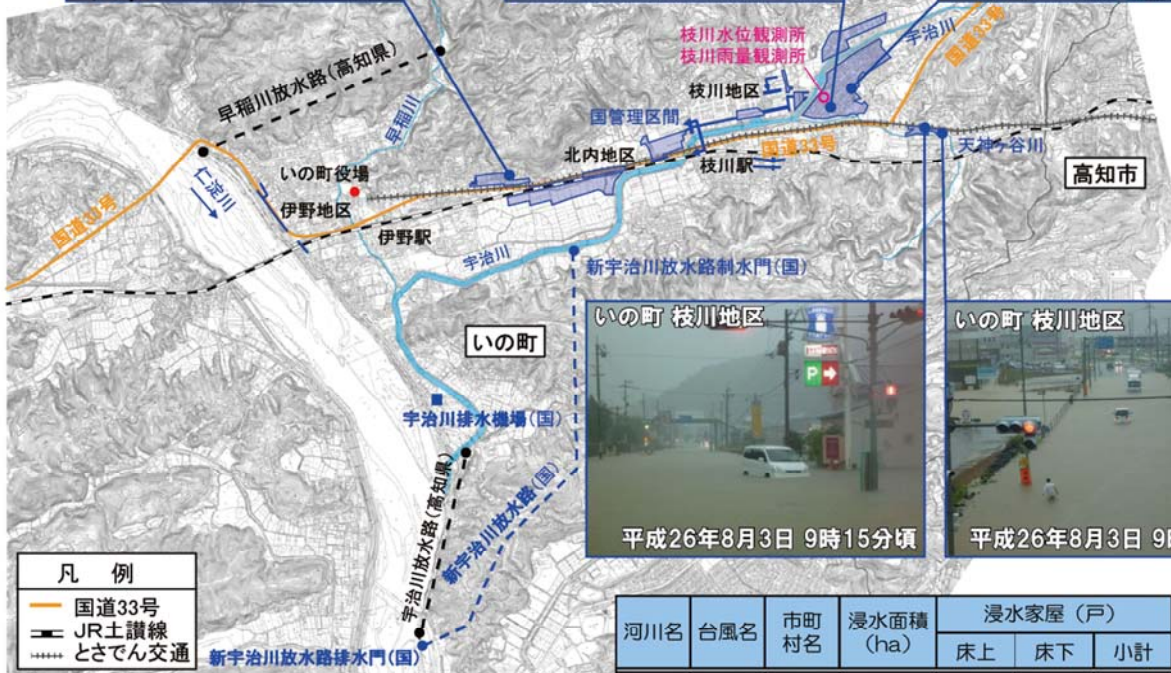
### 台風12号の浸水被害状況

宇治川流域では、台風12号の影響により8月1日から断続的に雨が降り、8月3日にかけて大雨となった。枝川水位観測所の水位は、同日の9時30分頃にTP3.41mを記録し、この大雨により浸水家屋256戸（床上142戸、床下114戸）、浸水面積は30haの甚大な被害が発生した。また、その1週間後にも台風11号の影響により、8月9～10日にかけて大雨となり浸水家屋38戸（床上9戸、床下29戸）、浸水面積は15haの浸水被害が発生した。

宇治川流域では、仁淀川本川の排水影響を受けやすい地形特性により、古くから内水による浸水被害が発生しており、これまでに宇治川排水機場、新宇治川放水路等の整備を実施してきたが、施設規模を上回る洪水により甚大な浸水被害が発生した。

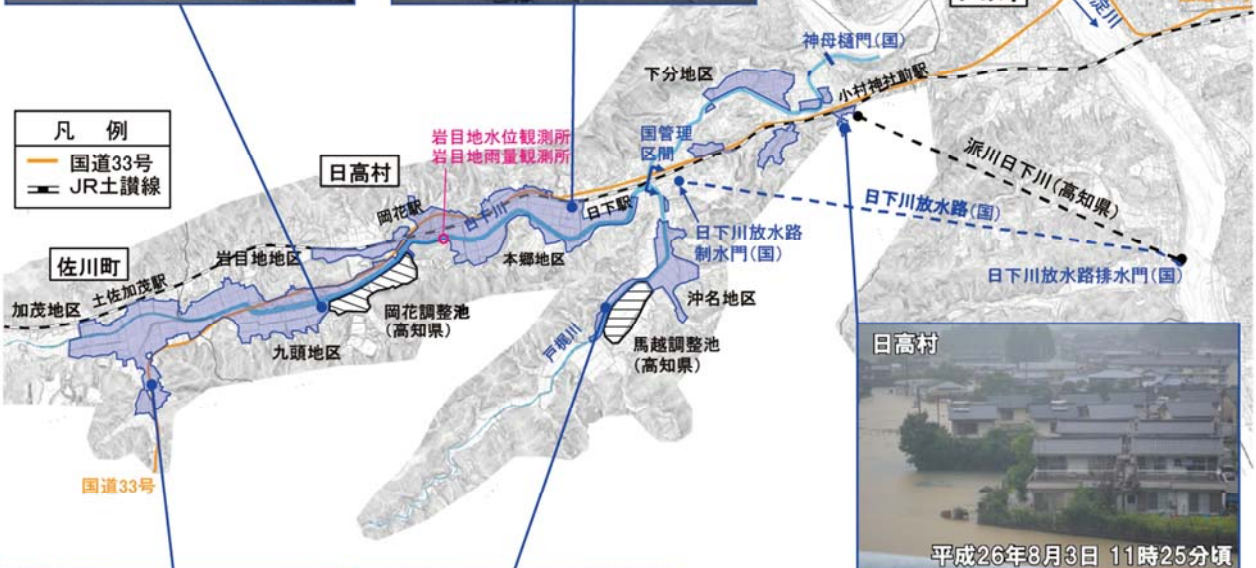
#### 台風12号の浸水被害状況

日下川流域では、台風12号の影響により8月1日から断続的に雨が降り、8月3日にかけて大雨となった。岩目地水位観測所の水位は、同日の15時頃にTP19.23mを記録し、この大雨により浸水家屋159戸（床上109戸、床下50戸）、浸水面積は274haの甚大な被害が発生した。また、その1週間後に台風11号の影響により、8月9～10日にかけて大雨となり浸水家屋65戸（床上18戸、床下47戸）、浸水面積は214haの浸水被害が発生した。

日下川流域では、仁淀川本川の排水影響を受けやすい地形特性により、古くから内水による浸水被害が発生しており、これまでに日下川放水路や調整池等の整備を実施してきたが、施設規模を上回る洪水により甚大な浸水被害が発生した。

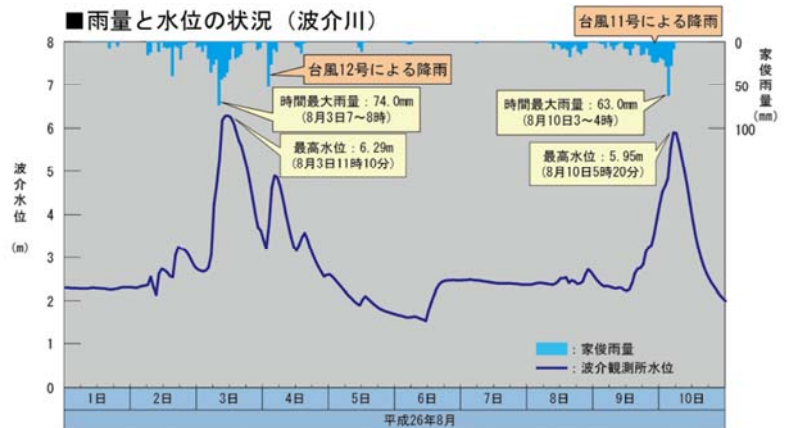
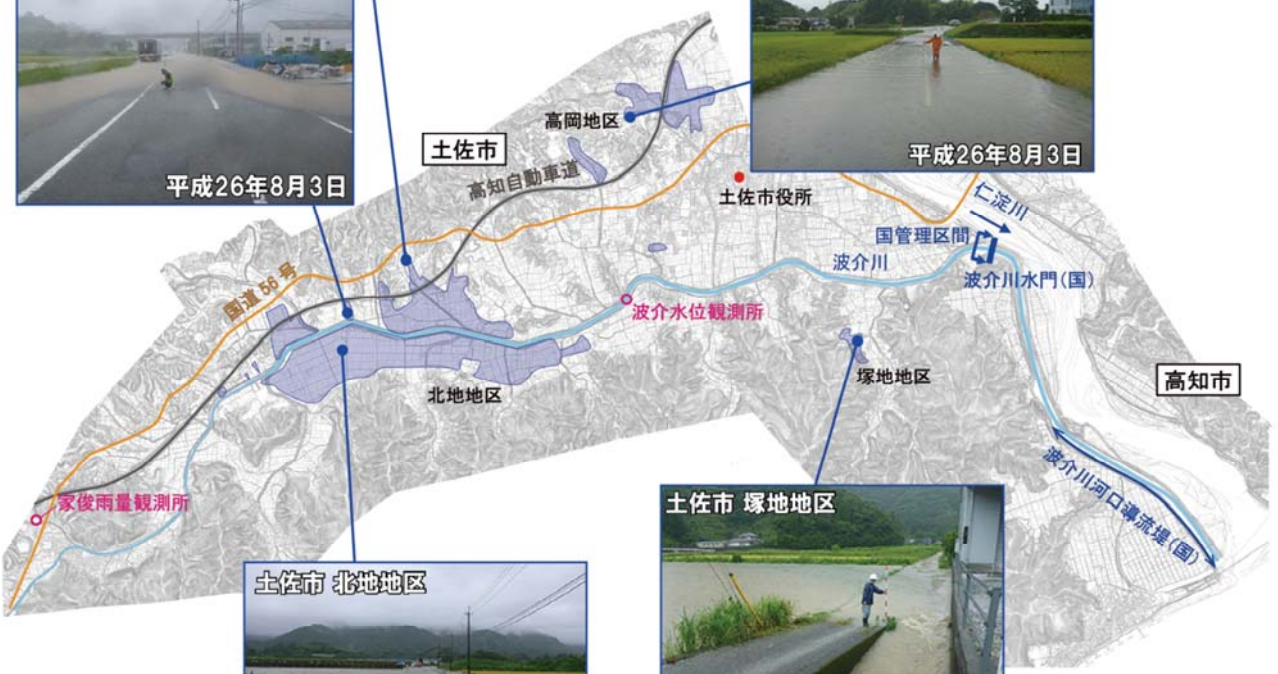
#### 台風12号の浸水被害状況

波介川流域では、台風12号の影響により8月1日から断続的に雨が降り、8月3日にかけて大雨となった。波介水位観測所の水位は、同日の11時10分頃にTP6. 29mを記録し、この大雨により浸水家屋13戸（床上7戸、床下6戸）、浸水面積は212haの被害が発生した。また、その1週間後にも台風11号の影響により、8月9～10日にかけて大雨となり浸水家屋3戸（床上1戸、床下2戸）、浸水面積は202haの浸水被害が発生した。

波介川流域では、仁淀川本川の排水影響を受けやすい地形特性により、古くから内水による浸水被害が発生しており、これまでに波介川水門、波介川河口導流路等の整備を実施してきた。今回の大雨においては、これらの施設により被害軽減を図り、浸水被害は大幅に軽減された。

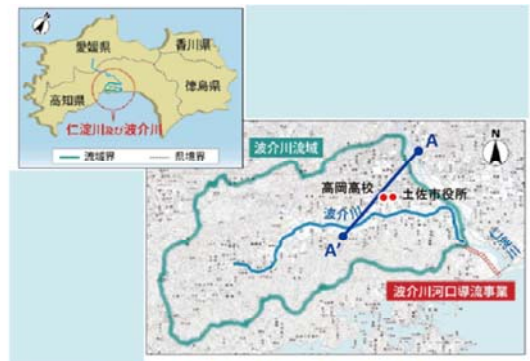
### ■波介川流域の特徴

・洪水時に本川仁淀川の水位が高くなると、波介川の水が本川に排出されなくなる

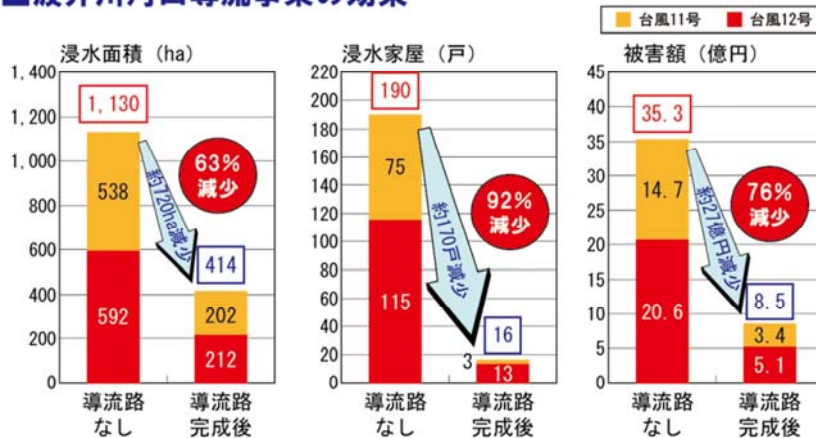
今回の台風12号・11号洪水では、河口導流路の効果により、導流路がない場合に比べて、波介川の水位を両洪水とも約1.0m低減させ、家屋浸水被害は約9割軽減させることができた。河口導流路による被害軽減効果は、台風12号・11号あわせて、浸水面積約720ha、浸水家屋約170戸、被害額約27億円と推定される。

▲河口導流路の有無による被害の比較【シミュレーション】

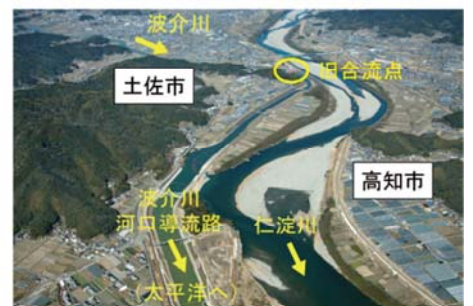
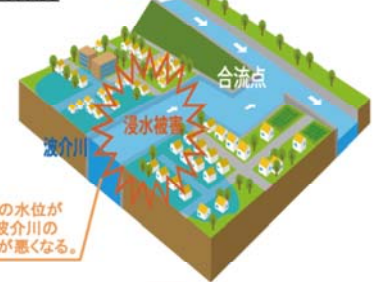
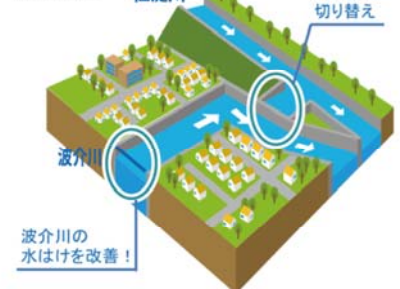
### ■波介川河口導流事業の概要

波介川河口導流路は、昭和50年8月の台風5号により、波介川沿川で甚大な浸水被害が発生したことを契機として整備され、平成24年6月に運用を開始した。

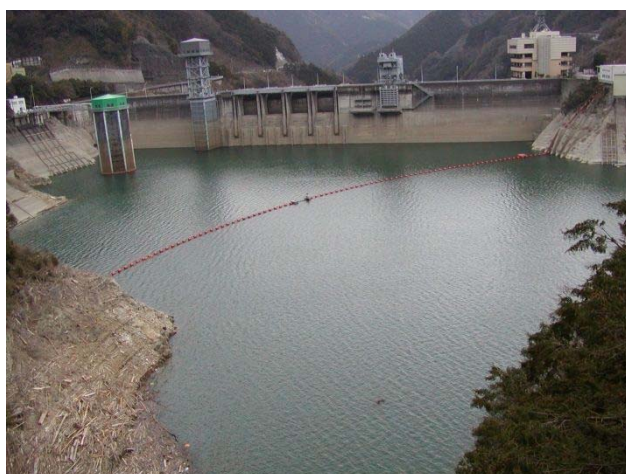
図2.4 平成17年渇水時の大渡ダム貯水池の状況

仁淀川では、大渡ダムより河川維持流量及び農業・水道用水等の必要な流量を補給しているが、昭和62年の大渡ダム運用開始以来、平成26年までの28年間のうち17ヵ年で取水制限を行っており、過去には最大67%の取水制限を2回行っているほか、3か月以上に及ぶ節水が行われたこともある。こうした渇水の際は、河川管理者や利水関係者らにより渇水調整協議会を開催し、情報共有と円滑な渇水調整を図ってきた。このため、これまでダムの枯渇や断水等の大きな被害には至っていない。なお、河川整備計画策定（平成25年12月）以降、大渡ダムでは取水制限を実施していない。
