平成29年9月18日（月）  
四国地方整備局 高知河川国道事務所

## 平成29年9月台風18号の仁淀川における治水効果 ～大渡ダム・波介川導流路により浸水被害を軽減～ （速報）

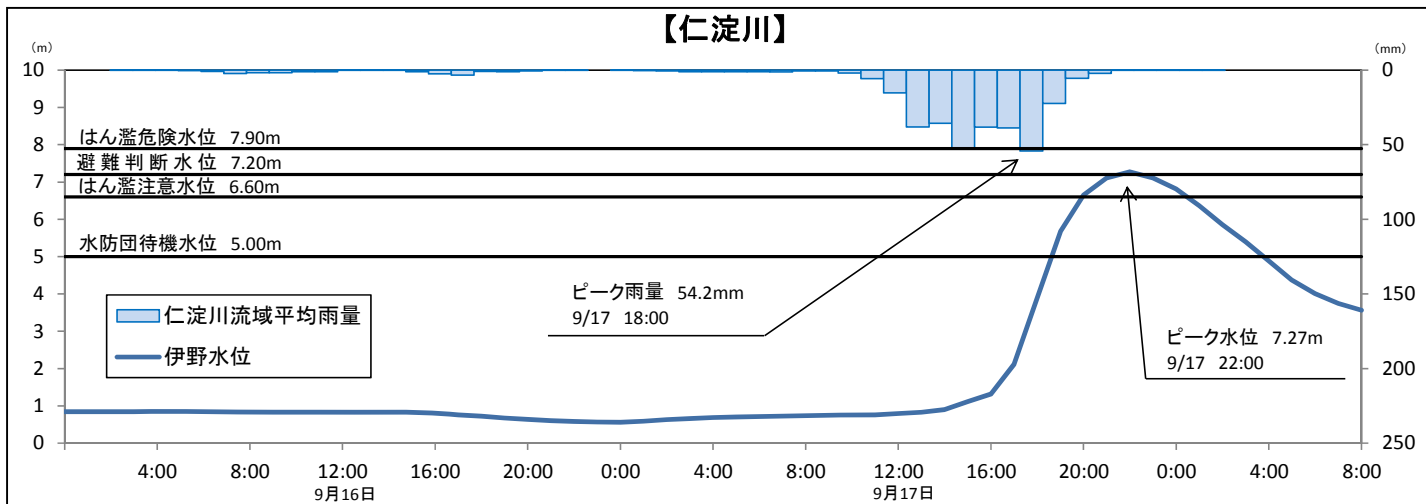
仁淀川流域では、9月16日から18日までの流域平均総降水量で339mmとなる激しい降雨により、吾川郡いの町の伊野水位観測所(基準地点)において、17日18時40分頃に「水防団待機水位5.00m」、17日20時00分頃に「はん濫注意水位6.60m」を超過し、17日22時00分頃に最高水位7.27mに達しました。

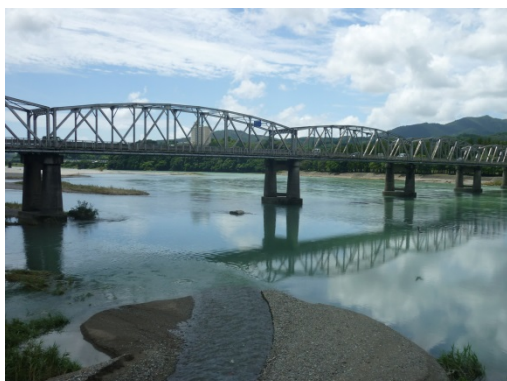
▲平常時の仁淀川橋付近  
平常時の伊野水位観測所水位：約1m

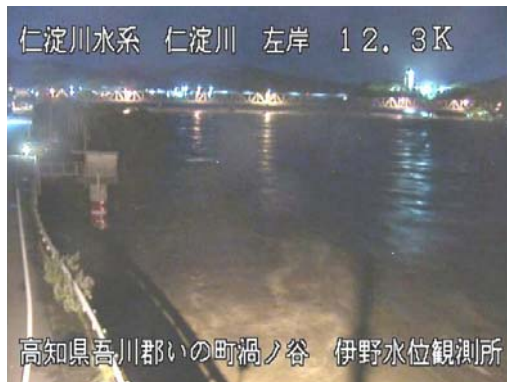
約6mの水位上昇

▲仁淀川橋付近  
(平成29年9月17日22:30頃)  
同時刻の伊野水位観測所水位：7.22m

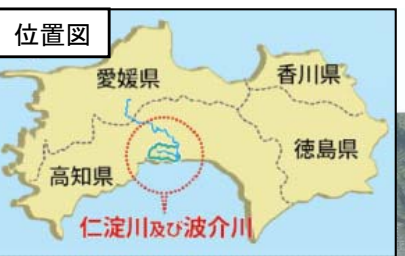
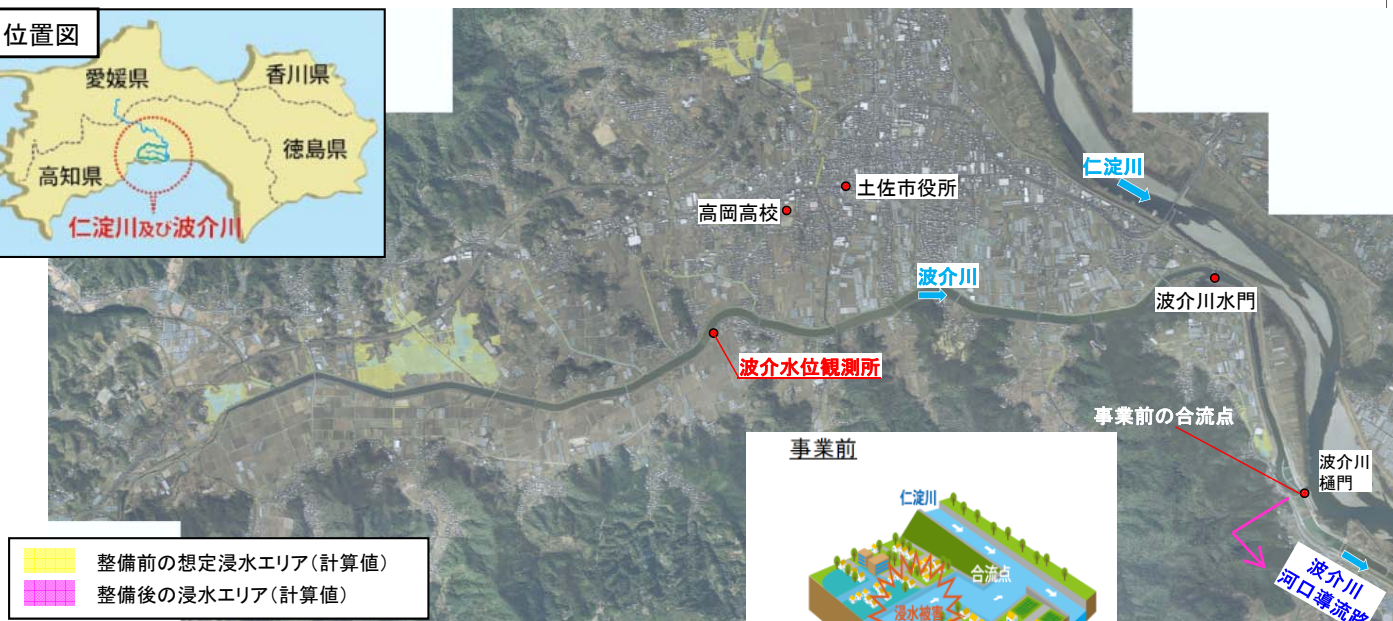
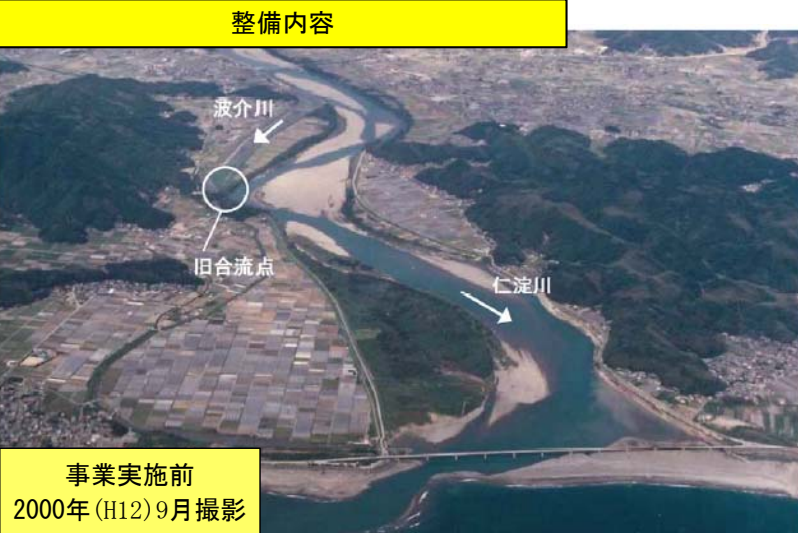
- 仁淀川水系波介川では、昭和50年8月台風5号による豪雨災害を受け、波介川河口導流路を整備し、平成24年6月より運用開始しました。
- 平成29年9月17日に最接近した台風18号により、家俊雨量観測所(土佐市)で累加雨量165mmの降雨を観測し、波介水位観測所で9月17日20時00分にピーク水位3.91mに達しました。
- 波介川河口導流路を延伸し、合流点を河口部に切り替えることにより、仁淀川本川の水位の影響を低減させたことで家屋浸水4戸、浸水面積約51haを解消しました。

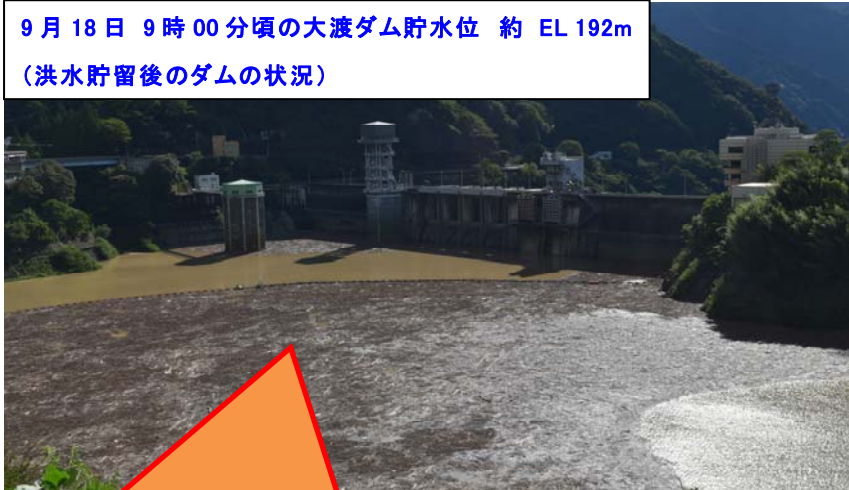
9月18日 9時00分頃の大渡ダム貯水位 約 EL 192m  
 （洪水貯留後のダムの状況）

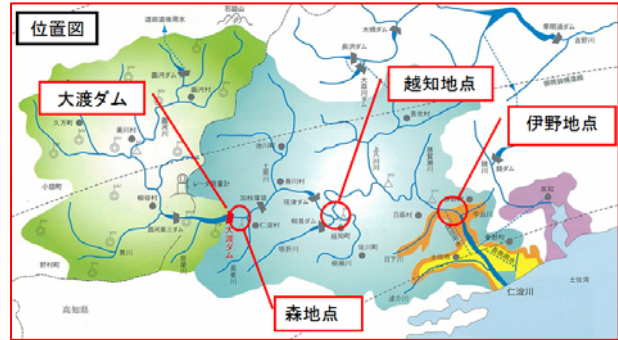
約 4,000m<sup>3</sup> の流木を捕捉することにより、下流への流出を防いだ（平年の発生量 500m<sup>3</sup> の約 8 倍）

※九州北部豪雨では流木による被害が多く発生したがこれを未然に防ぐことが出来た。

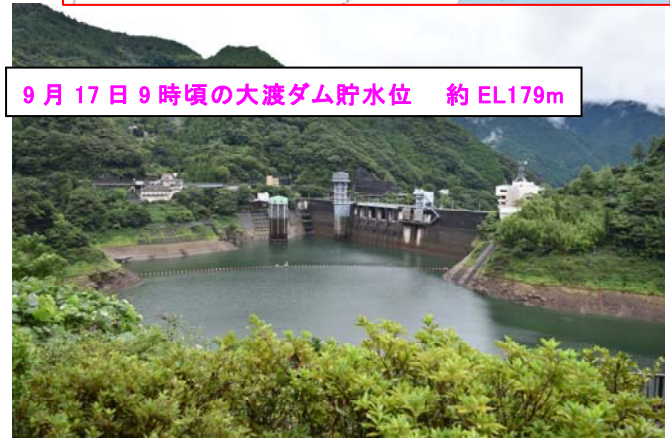
9月17日 9時頃の大渡ダム貯水位 約 EL 179m

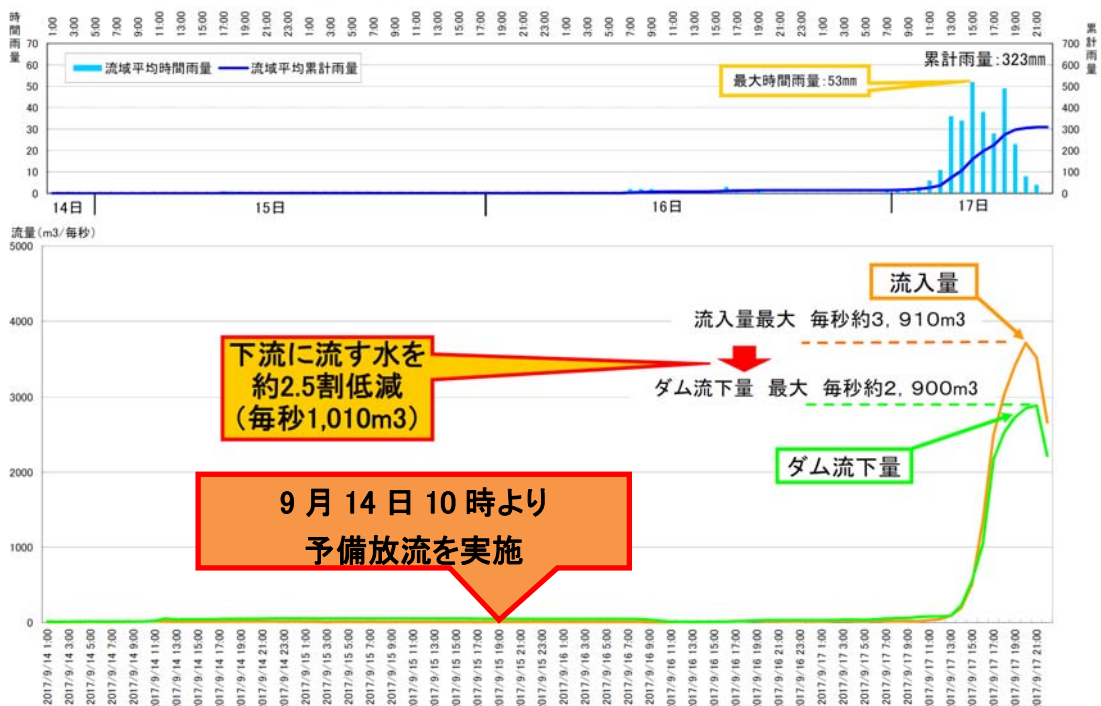
### 台風18号における大渡ダム防災操作(洪水貯留)状況

大渡ダムでは今年初めての防災操作を実施し、最大で毎秒約 1,010m<sup>3</sup> の洪水貯留を行った結果、下記の地点で水位低下効果（速報値）が発揮されたものと推定されます。

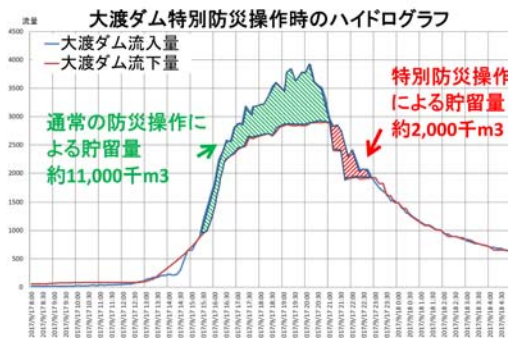
## ■大渡ダムの特別防災操作（ダム流下量カット）による、越知地点での効果について

大渡ダムでは、通常の防災操作に加え、ダム流下量を大幅に抑え下流地域への被害軽減のための特別防災操作を実施しました。

ダム流下量を17日21:00に毎秒500m<sup>3</sup>、30分後更に毎秒500m<sup>3</sup>カットし、流出量低減と相まって越知地点の水位の低下に寄与したものと想定しています。
