平成20年度 第1回 四国地方整備局
事業評価監視委員会資料

直轄地すべり対策事業 (怒^ぬ田^た・八^や畝^{うね}地区)

再 評 価

国土交通省 四国地方整備局

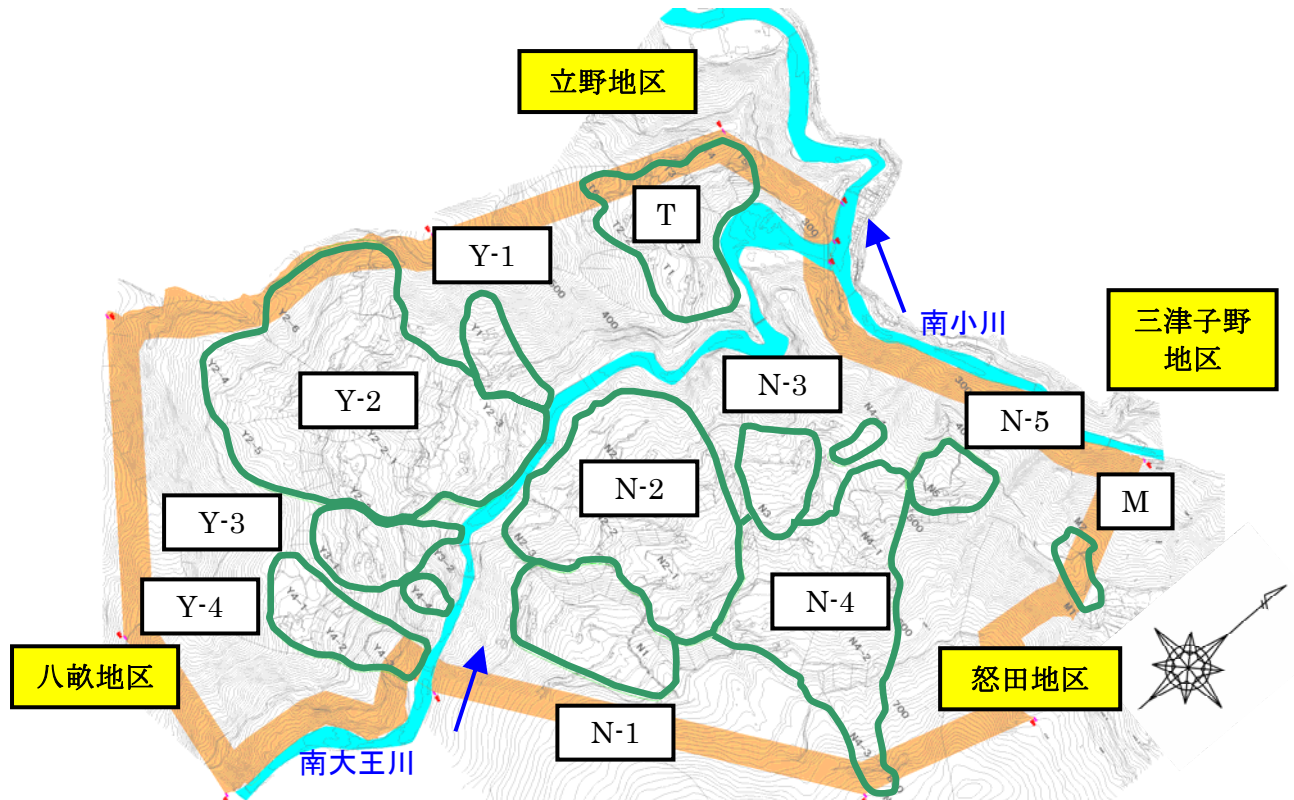
図-3 怒田・八畝地区地すべりブロック区分図

怒田・八畝地すべりは、大小いくつかの地すべりブロックにより構成されている。関連する小ブロックを統合していくと、怒田が5つ、八畝が4つ、立野が1つ、三津子野地区が1つの合計11の地すべりブロックに分けられることが、既往調査結果により判明している。各ブロックの概要は、下記のとおりである。

ブロック名	ブロックの諸元		
	過去の災害など	保全対象物	現状
N-1	・平成9年9月16日の台風19号による豪雨により20mm/年(場所によっては約50mm/年)と動きが大きくなり道路擁壁等が被災。	林道	・近年は、大きな動きは観測されていない(1mm/年未満)。
N-2	・平成9年9月16日の台風19号による豪雨により地すべりブロックの中部から下部の動きが活発化(最大30mm/年 場所によっては約60mm/年)した。	町道 林道 神社 集会所	・災害関連緊急事業により対策を本格化してから、動きは次第に小さくなっている(1mm/年程度、局所的に11mm/年の変動有)。 ・町指定の避難場所である集会所があるため、事業実施優先度は高い。
N-3	・移動量は約5mm/年程度であり、対策はほとんど実施していない。	林道	・調査観測を継続し、動きが確認されれば対策に着手する必要がある。
N-4	・移動量が最大約20mm/年程度動いていたため、対策を実施した。	林道	・近年の変動は小さくなってきている(約3mm/年)。
N-5	・平成11年ごろまでは30mm/年の活発な変動がみられた。	林道	・近年は大きな変動は見られない。(1mm/年未満)。
Y-1	・平成2年8月の台風14号の降雨でブロック内の小溪流が浸食されるなどの被害が発生したため、表面排水路を施工したが、その他の対策は実施していない。	町道	・近年の移動量が約3mm/年程度である。
Y-2	・動きは活発(最大20mm/年)であったため、事業着手時より優先して整備をおこなっている。	町道 林道 公園 神社 公民館	・近年の変動は5～10mm/年程度、局所的には15mm/年程度である。 ・Y2-2-1ブロックに顕著な変状が出現している。
Y-3	・移動量が約5mm/年程度であり、対策はほとんど実施していない。	町道	・Y3-2ブロックでは12mm/年の変動があり、顕著な変状が出現しているため、対策優先順位は高い。
Y-4	・観測孔がほとんどなく、変動状況の把握ができていない。また、対策工はほとんどされていない。	町道 水道施設	・調査観測を行い、動きが確認されれば対策に着手する必要がある。

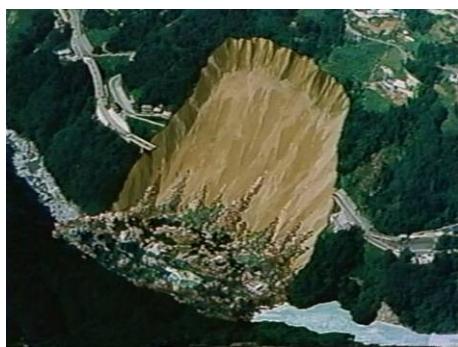
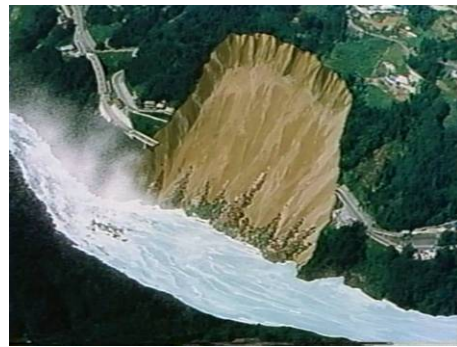
地すべりが豪雨等により滑動し、河道(南大王川)に土砂が流出し、河道(南大王川)を堰き止め、上流域を湛水させる。

河道閉塞が決壊し、下流域に洪水をひきおこす。

また、南大王川を堰き止めた地すべり土塊(=天然ダム)により、上流側が湛水被害を受けるほか、天然ダムは、不安定な状態であるため湛水の水圧や越流水により、やがて決壊し貯留された水が一気に段波となって流れ下り、吉野川の下流域に甚大な被害を発生させる。

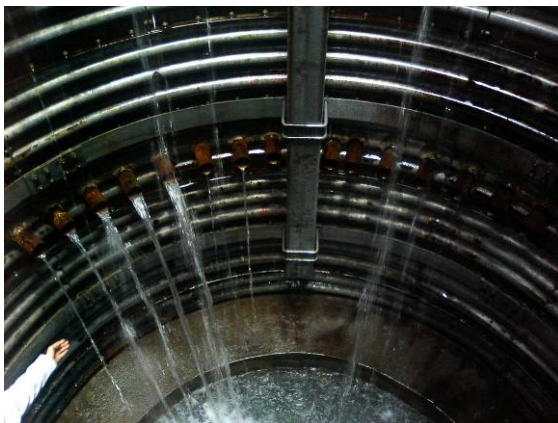
抑制工写真：集水井工（怒田N-2ブロック）

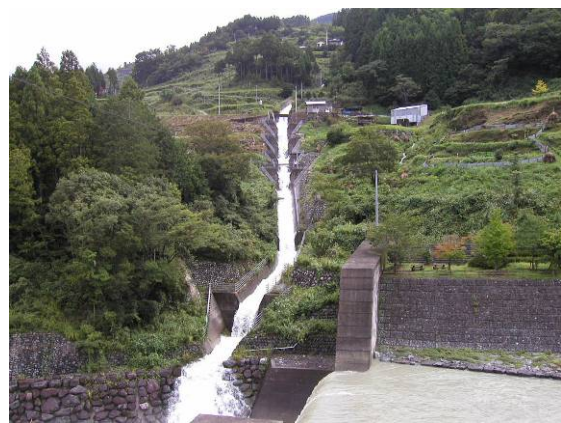
抑制工写真；表面排水路工（怒田N-2ブロック）

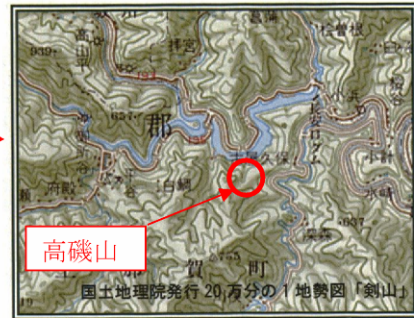
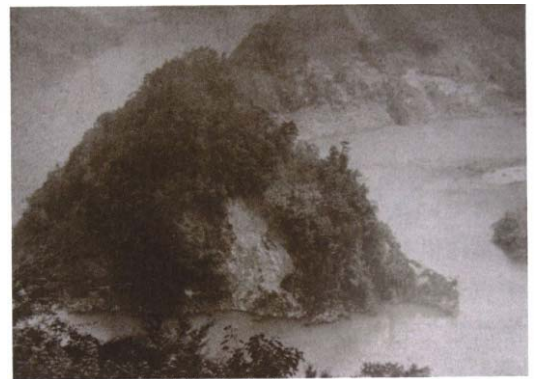
河道閉塞決壊直後の写真
(徳島県立木写真館撮影・所蔵)

- ・徳島県那賀郡上那賀町大戸 高磯山
- ・明治25年7月25日午前11時頃崩壊発生
- ・崩壊規模：長さ500m、幅300m、厚さ20m
- ・崩壊土砂量：400万 m^3
- ・河道閉塞部：高さ71m、総湛水量7,500万 m^3
湛水面積：約3.2 km^2
- ・河道閉塞部決壊日時：同年7月27日午後4時

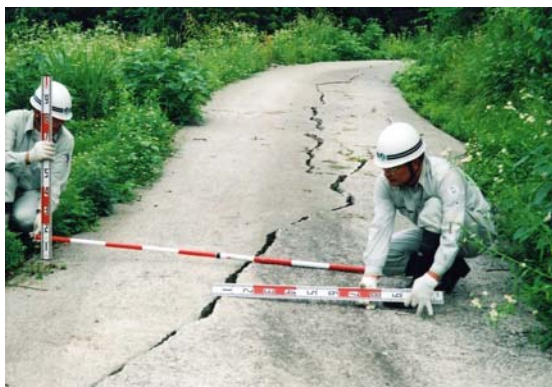
県道の被災状況

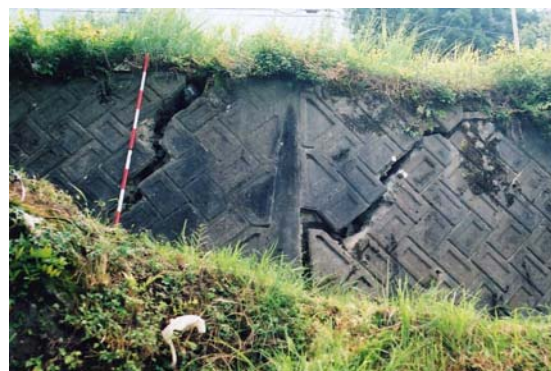
県道擁壁の被災状況

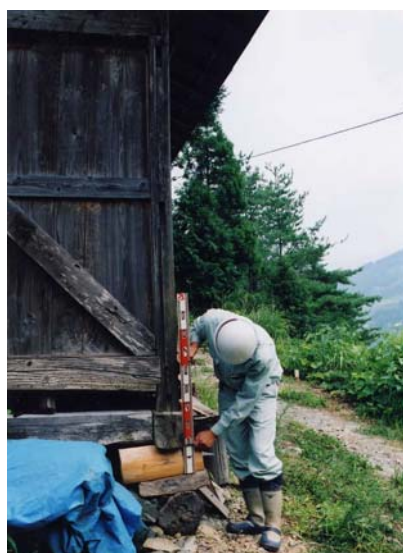
人家基礎の沈下状況

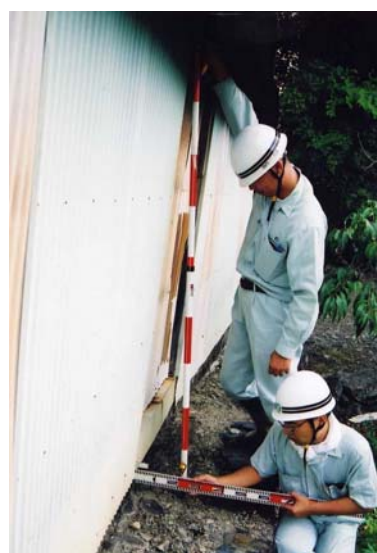
人家の変状状況

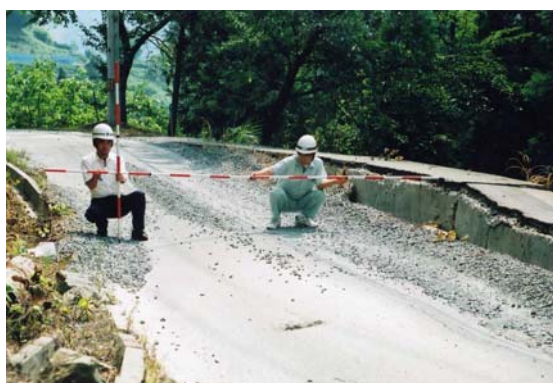
町道の陥没状況

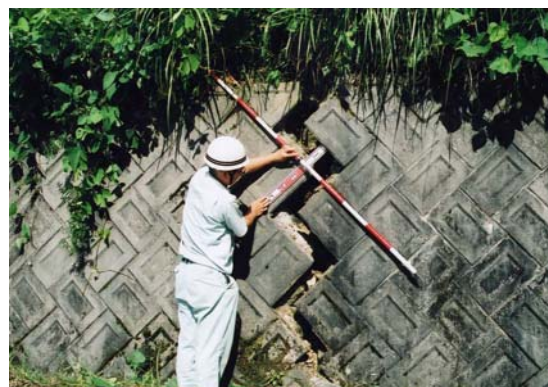
町道擁壁の被災状況

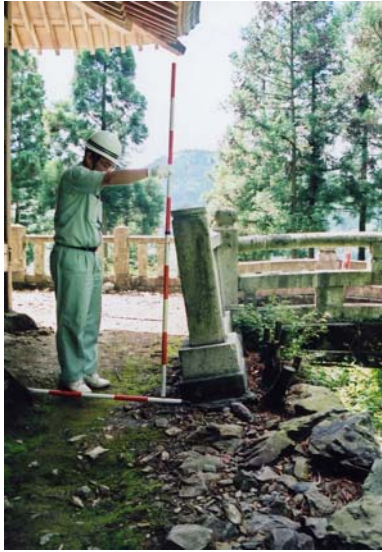
神社玉垣の被災状況

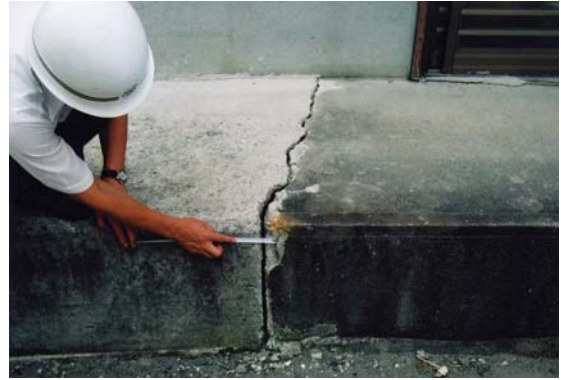
人家土間コンのクラック状況

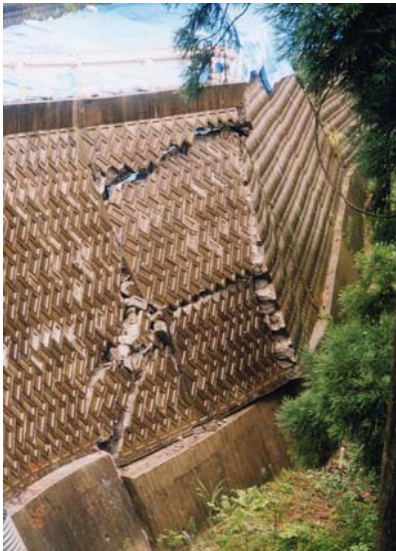
町道擁壁の被災状況

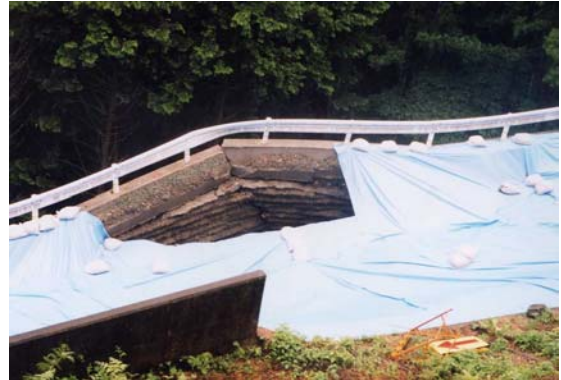
町道の被災状況

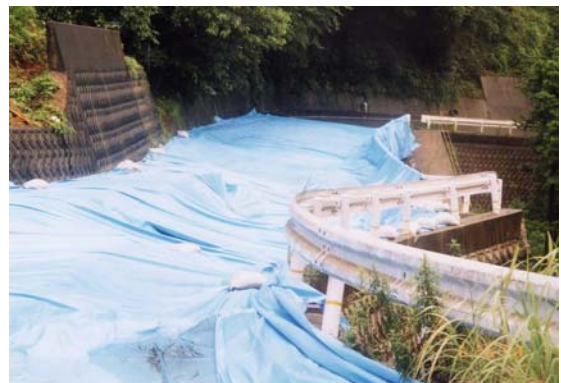
町道の被災状況
