なかがわ 那賀川床上浸水対策特別緊急事業 (くわのがわさがん 桑野川左岸)

事後評価

平成26年2月26日

国土交通省 四国地方整備局

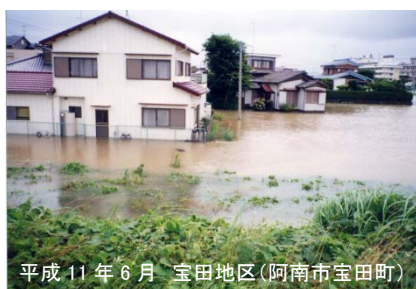
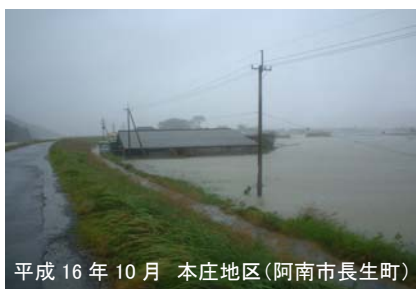
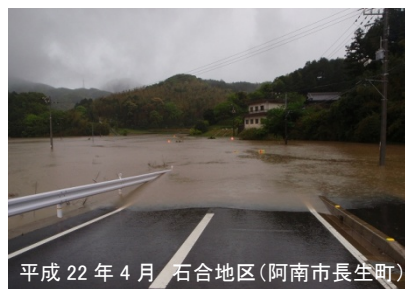
図 2.4 桑野川における過去の洪水での浸水被害状況写真

桑野川流域では、被害状況が確認されている水害としては、昭和40年9月の前線（前後の台風23～24号による被害を含む）による被害が大きいが、近年においては、平成10年から11年にかけての1年余りの間に3度の大きな出水があり、内外水氾濫を原因とした多くの被害が発生している。これらの3度の大きな出水のなかでは、平成11年6月29日洪水が戦後最大流量を記録しており、床上・床下浸水家屋数も近年では最大被害となっている。

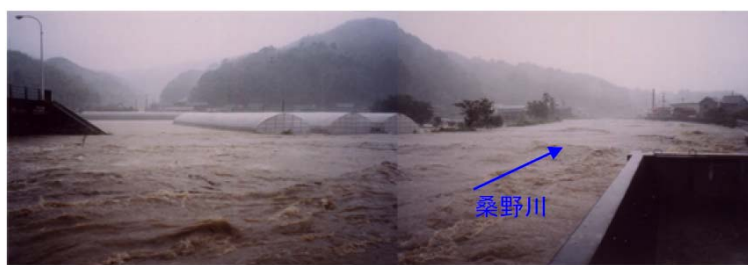
① 桑野川上流(阿南市新野町秋山地区)の越水状況

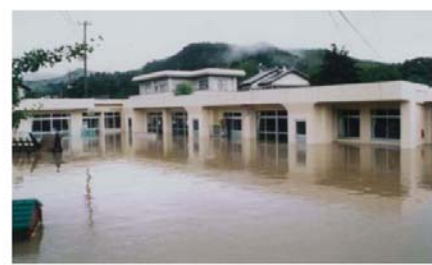
② 桑野川上流(阿南市新野町片山地区)の浸水状況

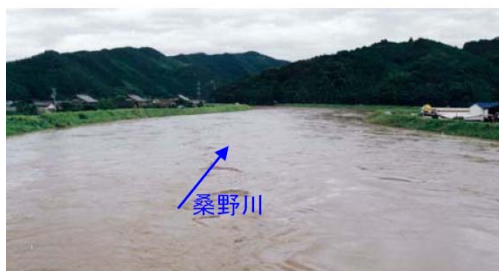
③ 長生橋から下流の状況

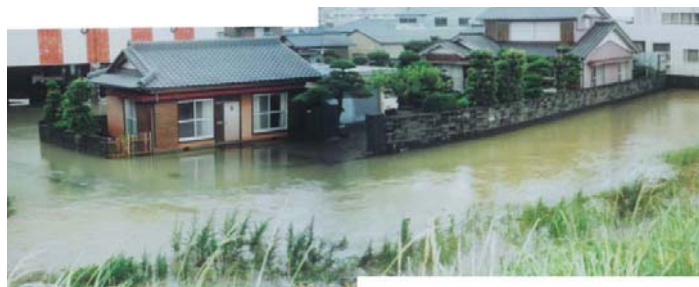
④ 桑野川左岸(阿南市宝田町川原地区)の浸水状況

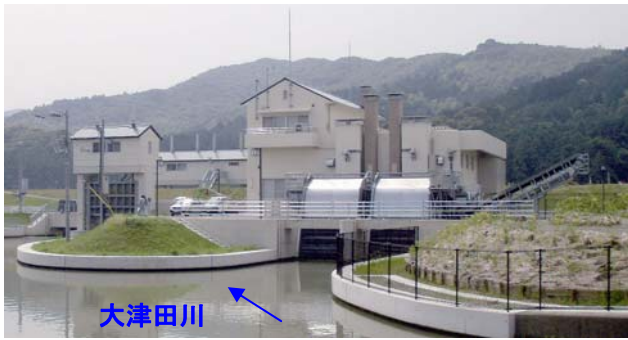
大津田排水機場（平成 20 年 2 月完成）

図 3.3 完成した排水機場

桑野川の水位上昇に伴う支川川原川、大津田川の排水不良による浸水被害を解消・軽減するため、川原川、大津田川の桑野川合流点に、川原排水機場（ $5\text{m}^3/\text{s}$ ）、大津田排水機場（ $10\text{m}^3/\text{s}$ ）の 2 排水機場を新設し、内水排除を行う。

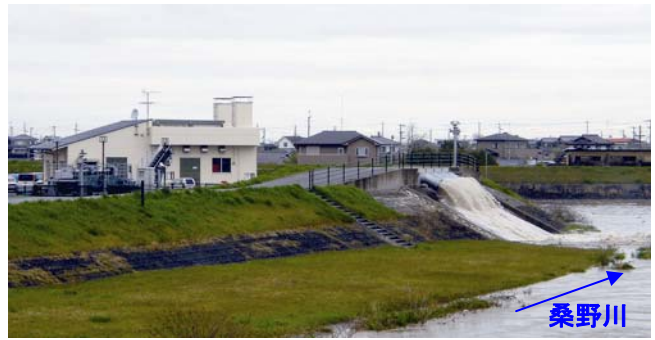
川原排水機場（平成 19 年 2 月完成）

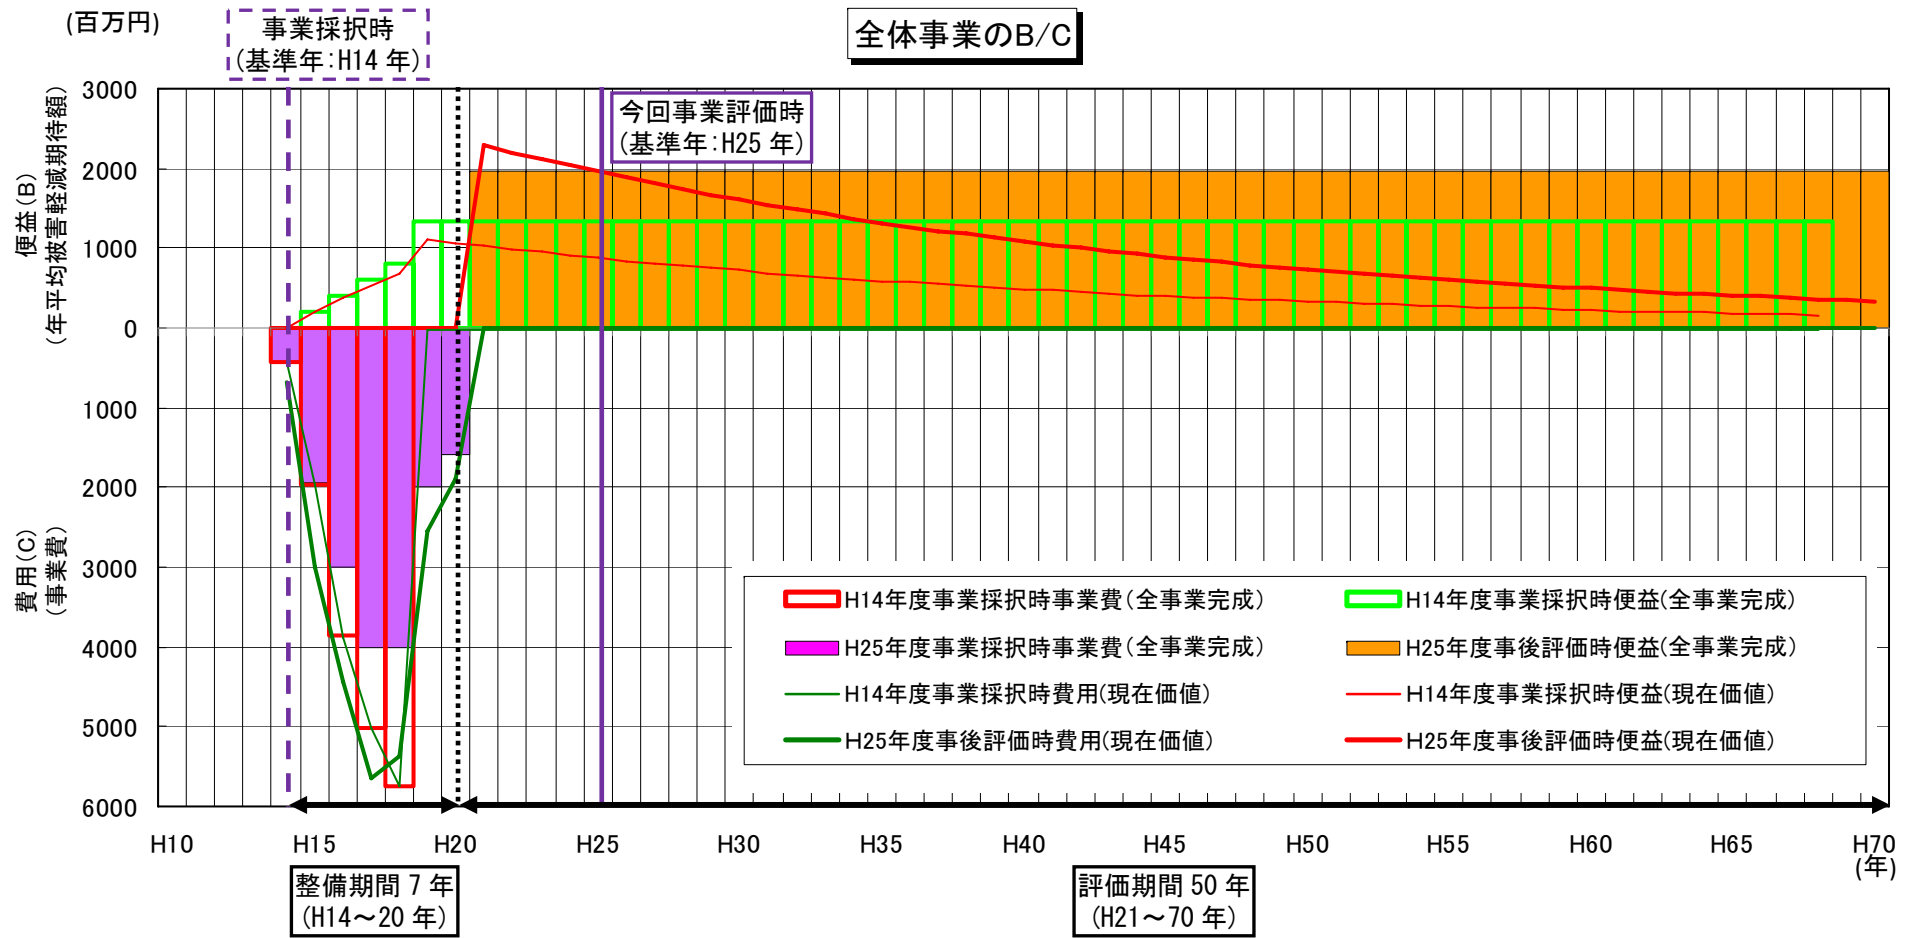
図 4.6 那賀川床上浸水対策特別緊急事業（桑野川左岸）の費用便益分析結果

全体事業：B/C=527億円/238億円=2.2・・・事業全体（対象期間：平成14～70年）

項目	種別		全事業	適用
総費用	事業費 [現在価値化]	①	236億円	
	維持管理費 [現在価値化]	②	2億円	
	総費用 (C)	③ ①+②	238億円	
総便益	便益 [現在価値化]	④	511億円	
	残存価値 [現在価値化]	⑤	16億円	
	総便益 (B)	⑥ ④+⑤	527億円	
費用便益比 (C B R) B / C			2.2	
純現在価値 (N P V) B - C			289億円	
経済的内部収益率 (E I R R)			8.7%
