令和元年8月13日
吉野川ダム統合管理事務所
松山河川国道事務所
大洲河川国道事務所
山鳥坂ダム工事事務所
野村ダム管理所
松山港湾・空港整備事務所

台風第10号が近づいています！

愛媛県内では洪水・高潮等から身を守る準備を！

～過去の類似経路を辿った台風では大きな被害～

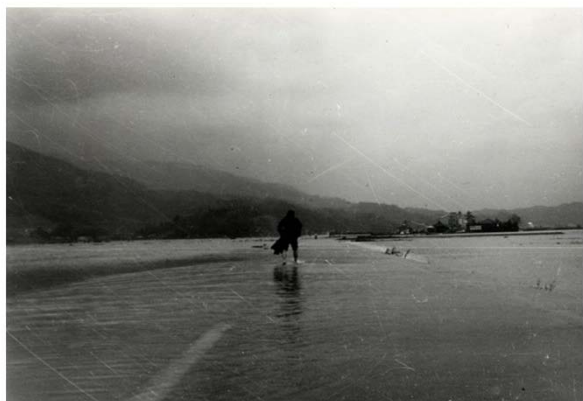
国道56号の冠水状況(松ヶ花方面を望む)

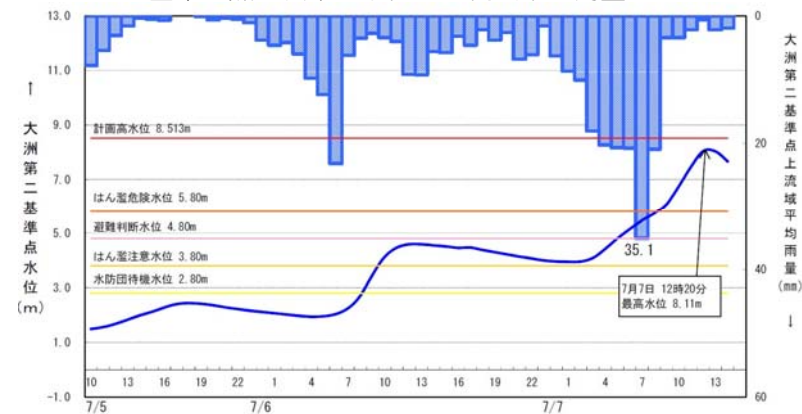
基準地点大洲第二水位と上流域平均雨量

- 肱川水系肱川（基準地点大洲第二）では、観測史上最大の水位を記録(詳細な水位の記録が存在する昭和38年以降)。肱川水系肱川が氾濫し、多くの家屋被害等が発生。
- 鹿野川ダム及び野村ダムでは、管理開始以降最大の流入量(それぞれのダムにおいて従来の1.6倍、2.4倍)を記録。また、鹿野川ダム及び野村ダムでは異常洪水時防災操作※を実施。
