## 過去の広瀬霞

## 整備前の広瀬霞

## 広瀬霞の整備方針

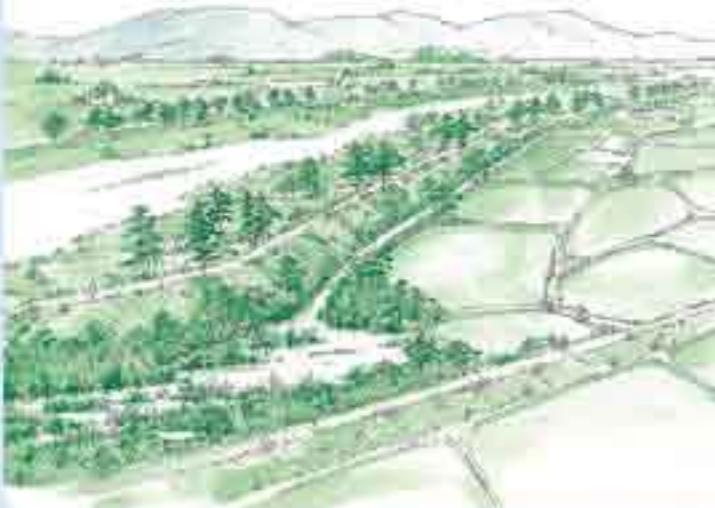
かつての広瀬霞は湿地的環境にあり、周辺は樹林に覆されていました。このような広瀬霞は、水泳など子供たちのよい遊び場もありました。

樹林や湿地には多種多様な動植物が生息・生育していました。

昔から広瀬霞より上流では、瀬切れが発生しており、動植物が生息するうえで厳しい環境にありました。ただし、この区間の河川周辺には自然豊かな多くの「泉」が存在し、これらの泉は水路を介してネットワーク(生態的なネットワーク)を形成していました。このネットワークと本川を繋ぐ接続点として、広瀬霞は重要な役割を果たしていました。このような本川↔泉というネットワーク機能により、瀬切れによる厳しい自然環境を補っていました。

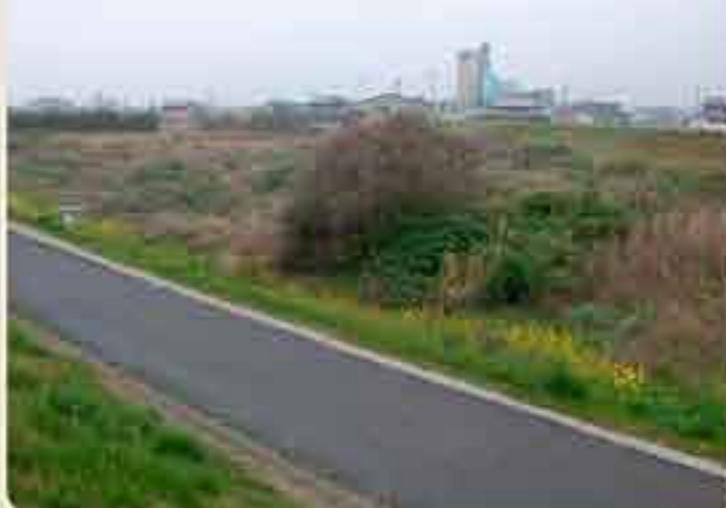
現在、霞堤内は盛土によって湿地環境が喪失し、ノイバラやセイタカアワダチソウなどの外来植物が繁茂しています。また、水質の悪化、ゴミの増加等により、かつての自然豊かな面影は見られません。

湿地環境の喪失により、多くの貴重な動植物の生息・生育環境が悪化し、その数は激減しています。

昔に比べ瀬切れの期間・範囲が長くなり、魚類の生息環境等において、重信川の中でも特に劣悪な環境にあります。これに加え、かつては本川と泉を繋ぐネットワークの接続点として機能していた広瀬霞も湿地環境の喪失により、その機能を果たしえない状況となっています。
