第7回 長安ロダム改造事業費等監理委員会

事業実施における課題と対応

平成26年9月

那賀川河川事務所

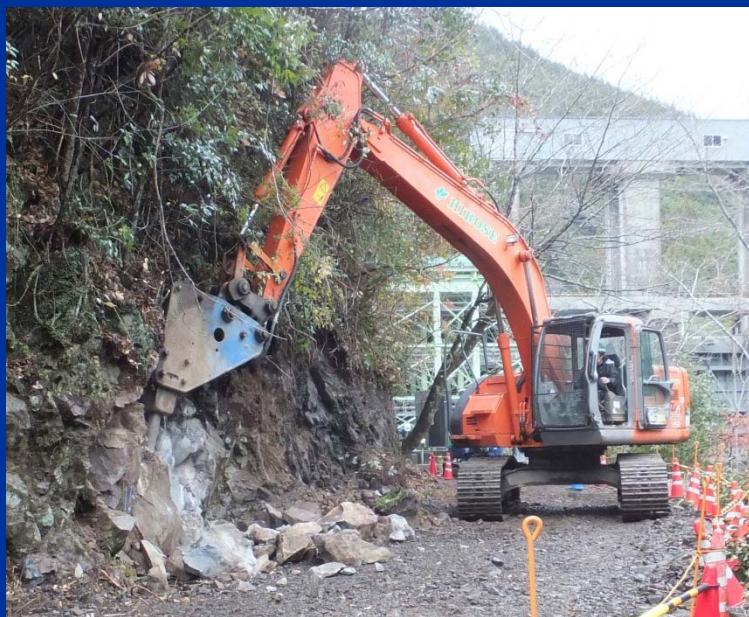
当初案

- ・当初想定していた岩盤よりも堅固な地山であったため、ブレーカ掘削では工程確保が行えないことから、静的破碎剤や発破作業を併用した法面掘削となった。

ブレーカによる掘削

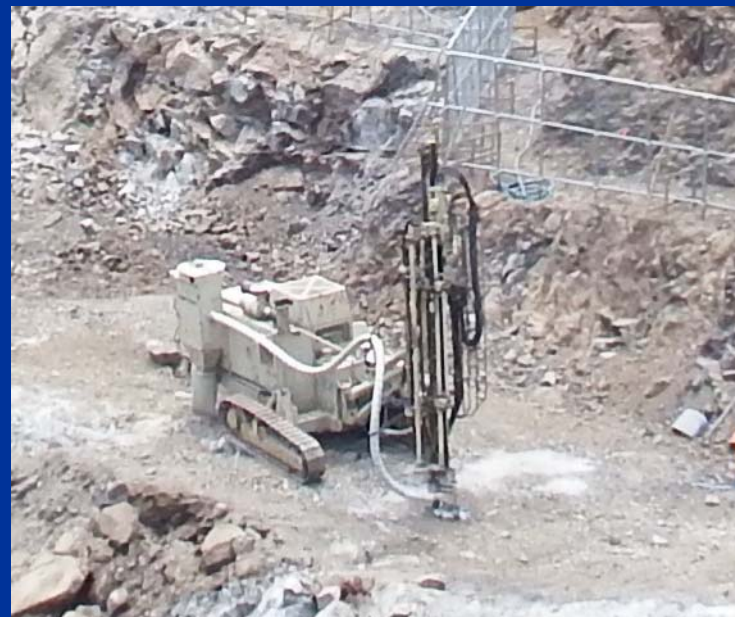
変更案

発破を利用したの岩掘削
火薬充てんの為のクローラードリル

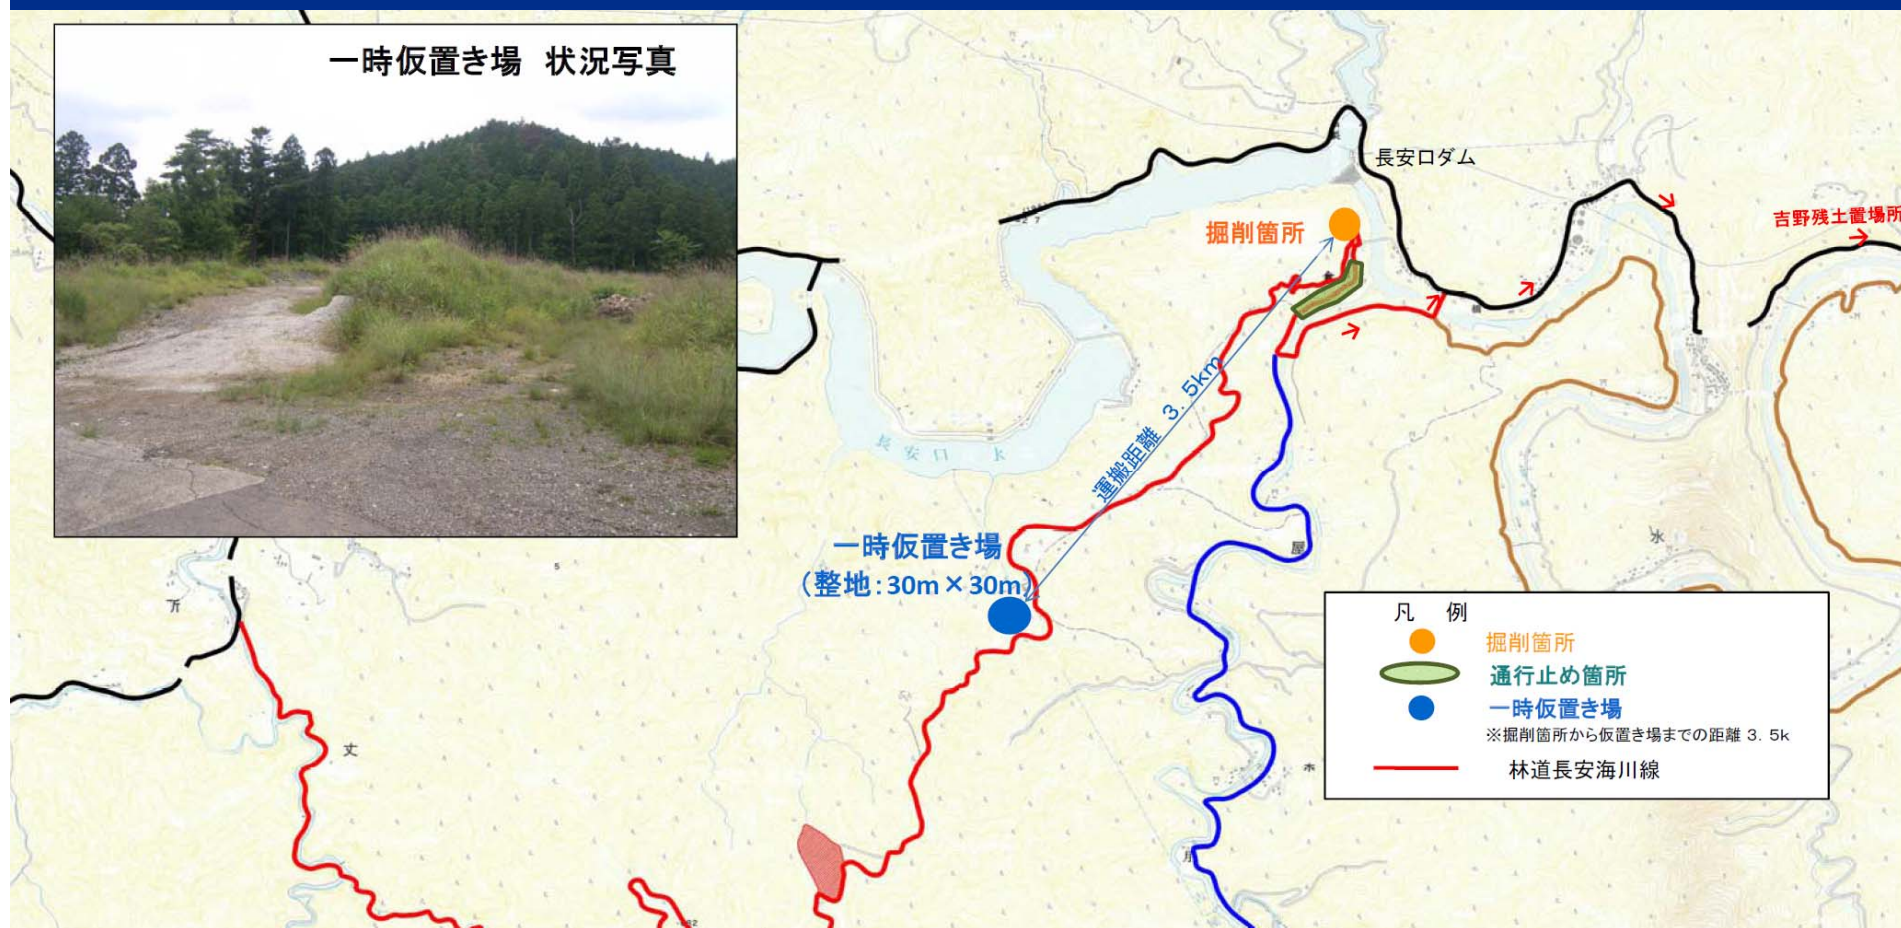
・搬出土の運搬路としている谷口線については、別工事(工事用道路設置工事、県の堆砂除去工事等)との調整が必要であり、別工事の影響で谷口線が通行止めとなる期間については、那賀町の仮置き場に一時仮置きすることで掘削作業が止まらないように対応した。また、搬出路の補修対策を行いながら工事を進めた。

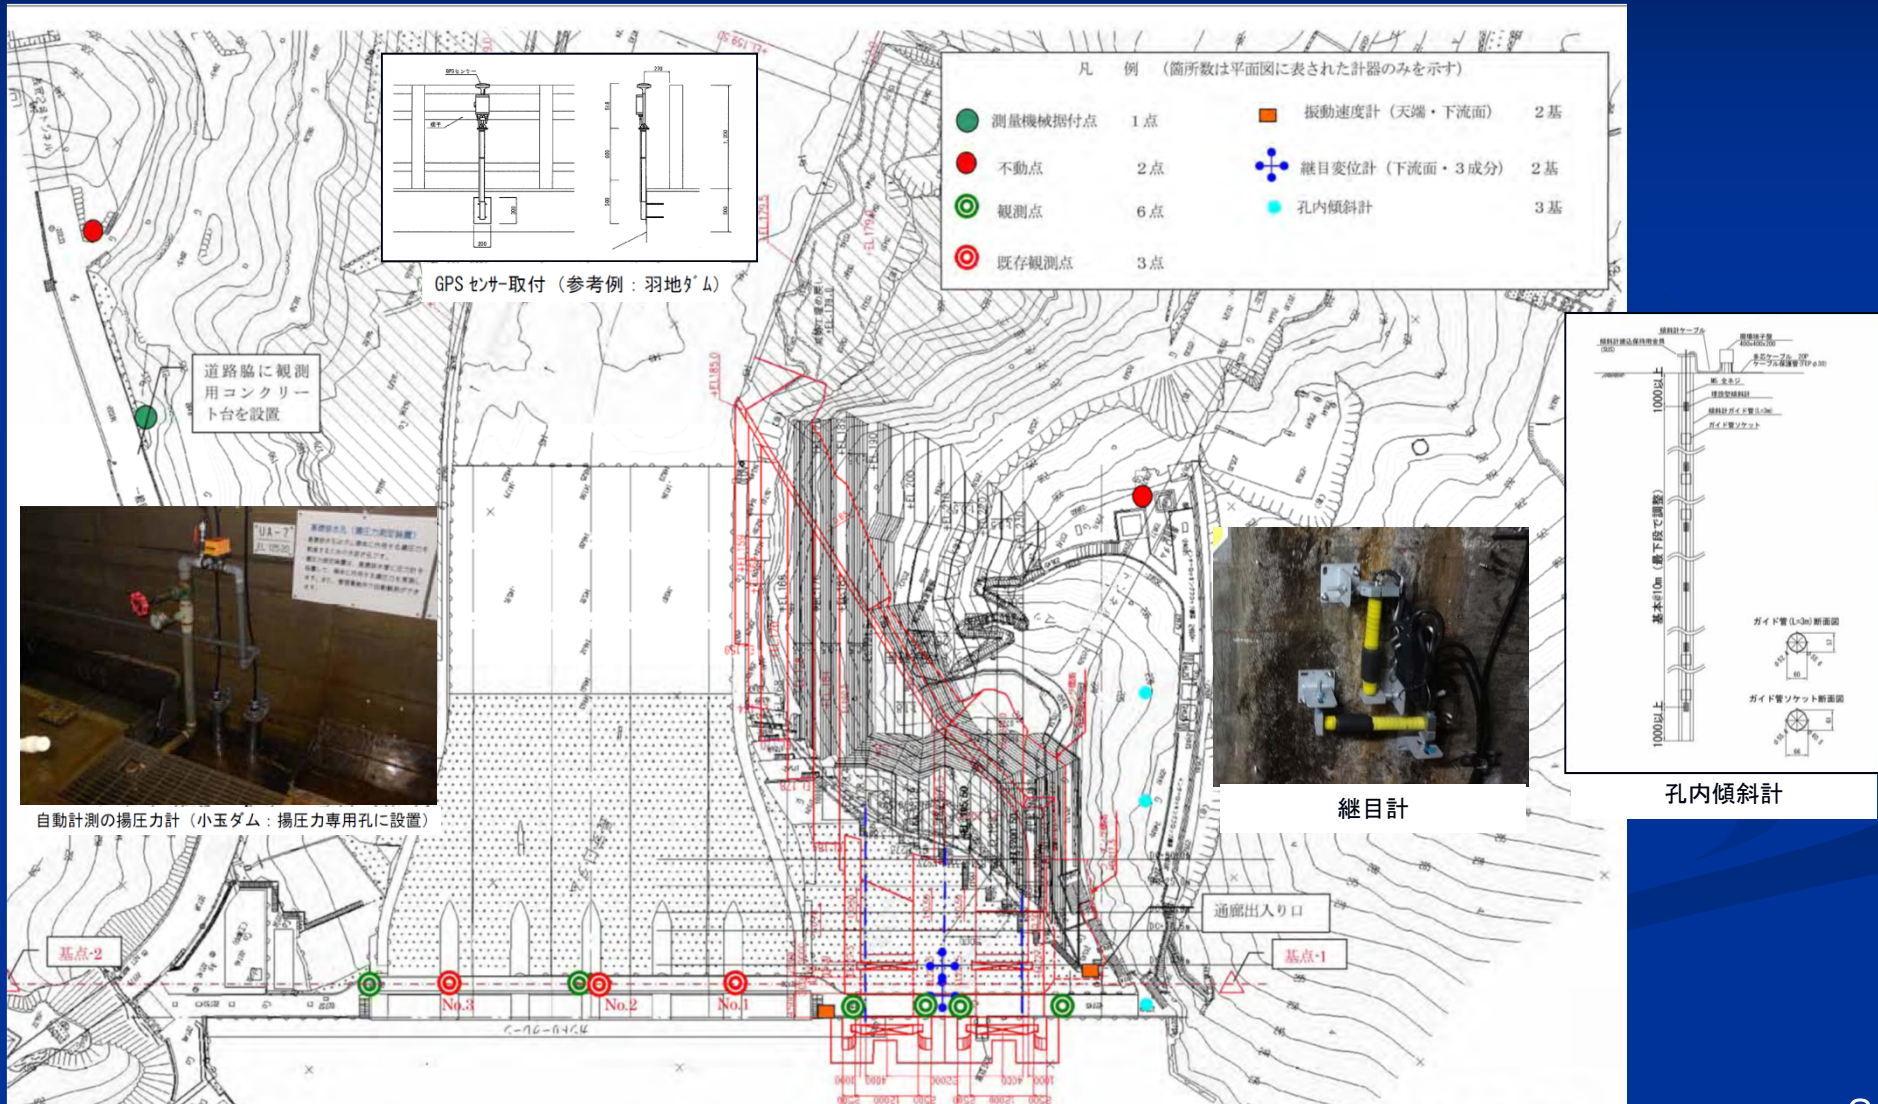
・大規模な法面掘削工事や、国内最大級の堤体切削を実施するにあたり、異常な挙動をいち早く察知し対策及び体制が取れるよう、挙動観測機器（孔内傾斜計（法面部・堤体部）、継目計、揚圧力計の自動化、GPS観測機等）の設置をおこなう。
