# 第9回 長安ロダム改造事業費等監理委員会

事業費レビュー及びコスト縮減に対する対応状況

平成28年7月

那賀川河川事務所

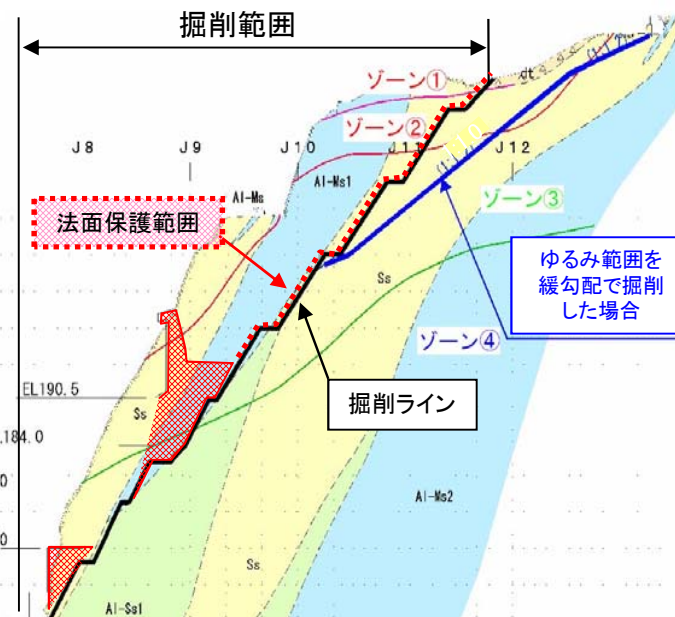
## 基礎掘削(導流壁部)形状の工夫【設計段階】(▲45百万円) (第5回委員会にて報告)

・地山の地質状況等を踏まえて法面勾配を急勾配とすることで、法面保護の施工単価は増加するものの、法面保護範囲を4割、掘削量を約2割縮減して、コスト縮減を図った。

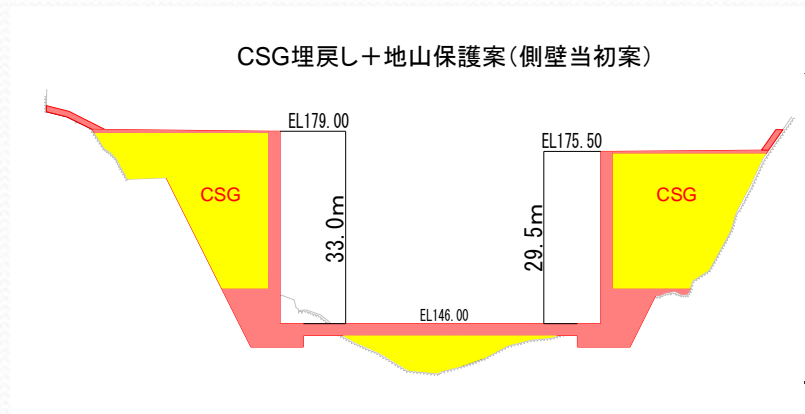
合理化形状(背面CSG・地山保護案)

・平成22年度に減勢工の側壁構造形式を、背面CSG方式に変更し側壁高を抑えた構造としていたが、その後の細部検討により、側壁底板部変更・越水防止壁の設置により、さらにコスト縮減を実施。

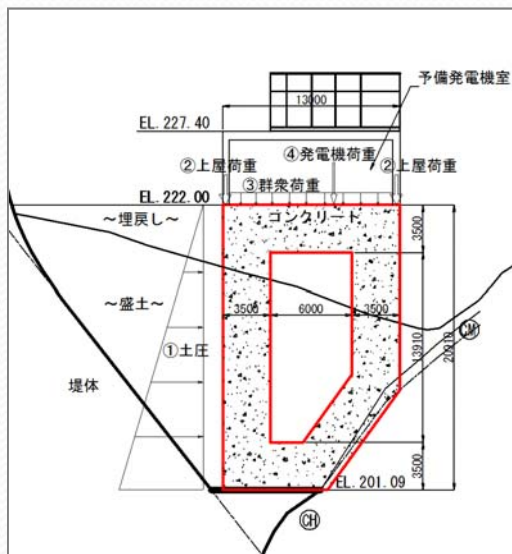
従来形状

・予備発電機室の基礎形状については、既存の予備発電機室基礎天端を基準とし、着岩標高までとなる高さ21mの大規模構造物となる。このため耐久性を要求されず、外力も小さい埋設部に着眼し、人工岩盤を構築することでコスト縮減を図った。

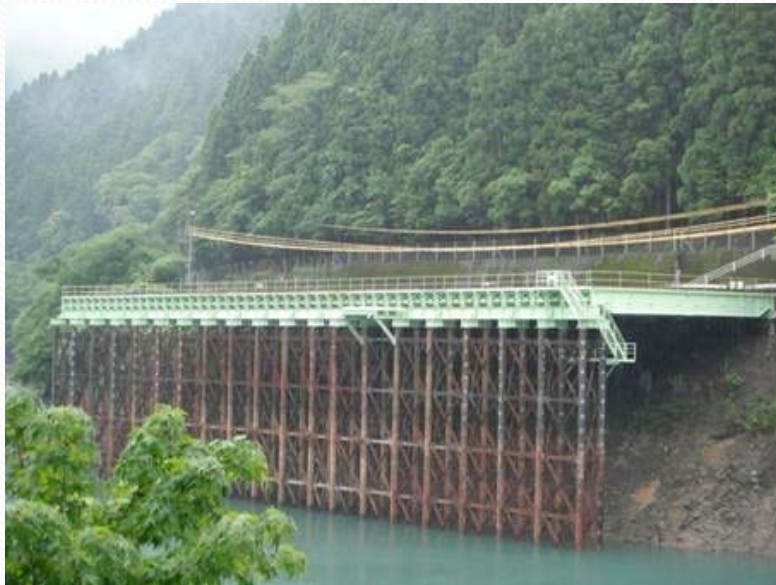
### 貯水池内仮設構台のコスト削減【施工段階】(▲50百万円) (第5回委員会にて報告)

- ・使用鋼材のうち、中古品の流通が確認できた部分を積極的に利用し、材料費のコスト削減を図った。

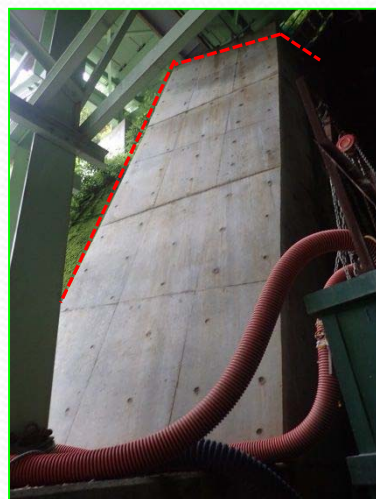
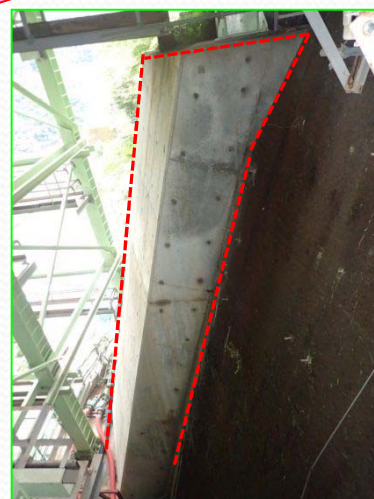
【ダム天端仮設構台基礎の変更】(+10百万円)

軟弱基礎地盤の判明による基礎構造の変更

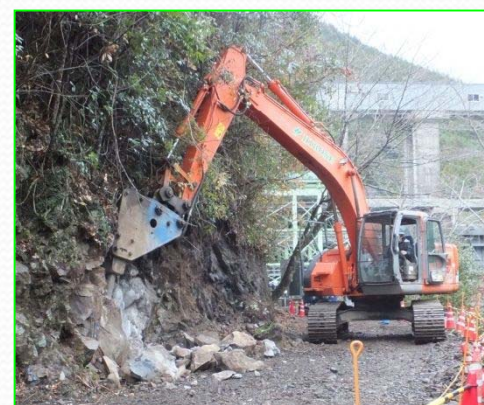
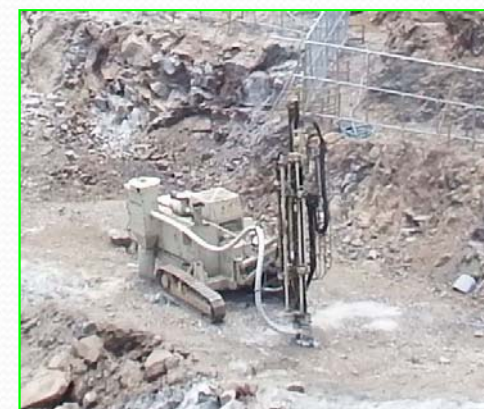
【法面掘削工法の変更】(+15百万円)

当初想定した岩盤よりも堅固な地山であり、工程確保の観点から、通常のプレーカ掘削と、静的破碎材や発破作業を併用

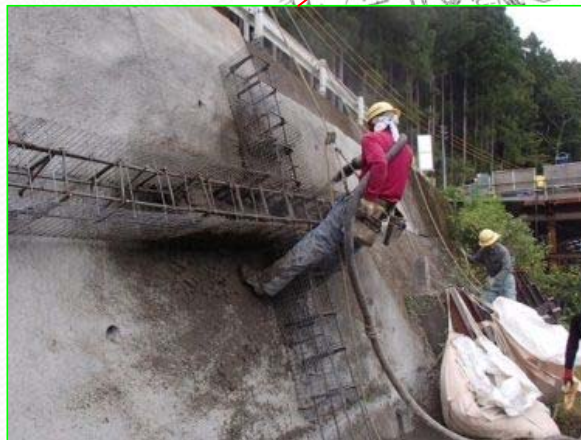
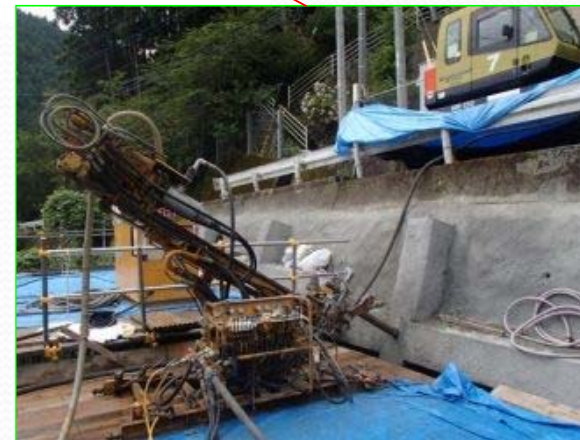
【工事用道路の地滑り対策】(+15百万円)

工事用道路の工期厳守のための、作業構台設置に伴い、急峻な地形箇所の地滑り対策を実施

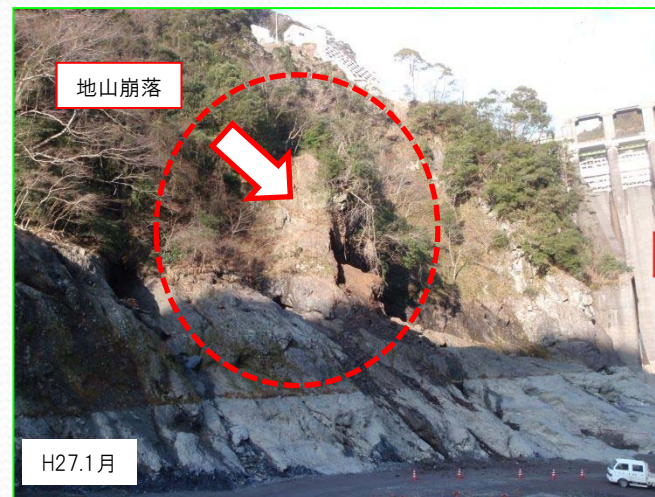
崩落確認後、区画明示にて立入禁止処置

**事案2 右岸岩盤崩落に対する対応**  
 ※平成27年1月19日 天災により、右岸法面において地山の崩落が確認された。  
 ※対策として、詳細な状況の把握および今後の方針を検討するため、専門地質技術者による現地調査を実施。  
 ※安全対策として、立入禁止の明示と土壌理の設置を行った。

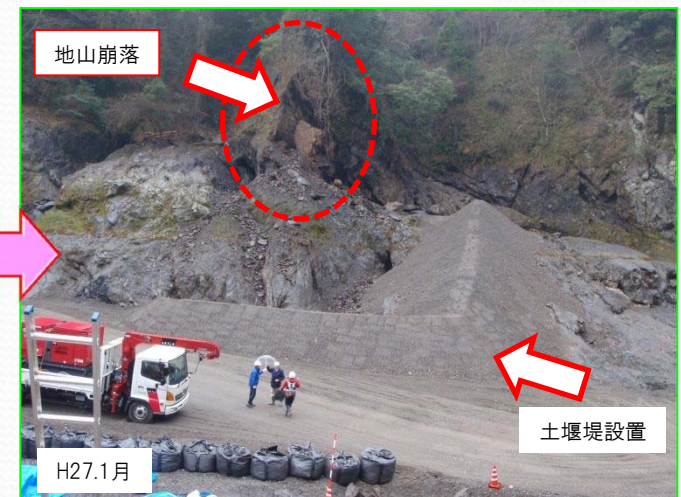
詳細調査実施のため、土堰堤にて立入禁止処置

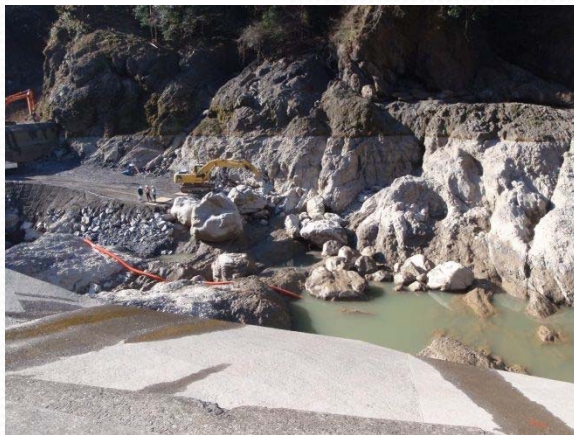
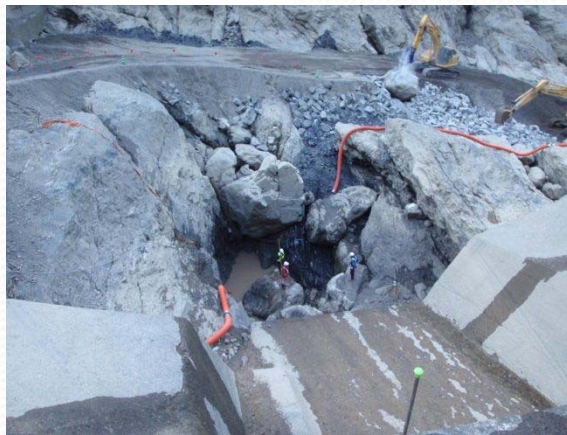
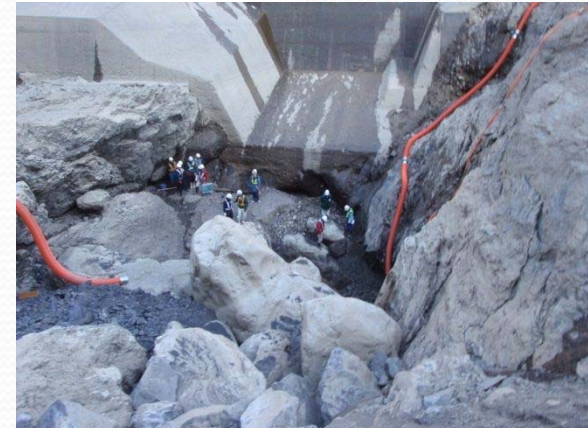
**事案3**  
減勢工河床部の巨石堆積  
※減勢工の抜水後、当初想定出来なかつた転石および堆積物が確認された。  
※深掘れ部のコンクリート打設を行う際、施工品質に関わる巨石堆積の除去が必要となる。

放水後、転石・堆積物確認
