第6回 長安ロダム  
環境モニタリング委員会

# 長安ロダム改造事業の進捗状況 [概要版]

平成28年2月18日

国土交通省四国地方整備局  
那賀川河川事務所

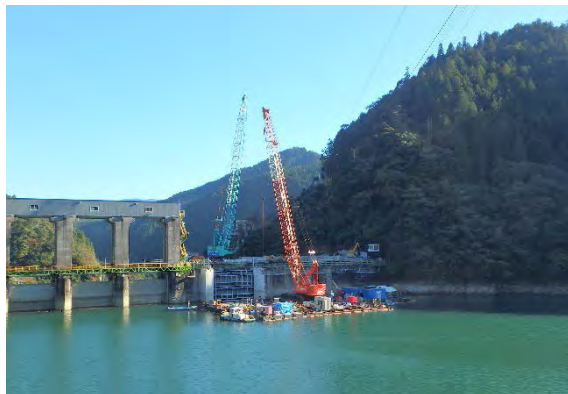
貯水池構台より堤体上流部を望む

本体Ⅰ期工事は平成24年度～平成28年度の5カ年、本体Ⅱ期工事は平成26年度～平成30年度の5カ年で、ダム天端仮設構台の設置、底部架台・予備ゲートの設置等を行うもので、平成27年度は洪水吐新設のための仮締切や地山掘削、既設堤体切削の工事、減勢工改造のための地山掘削などを施工。

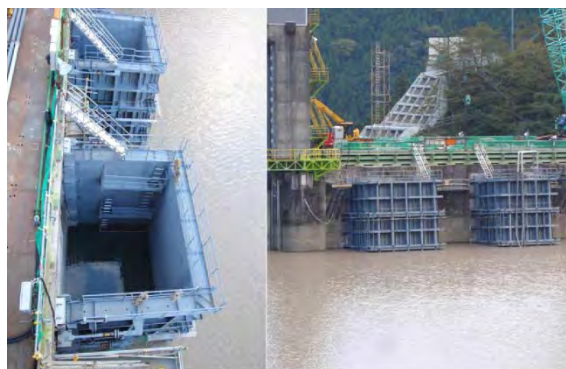
仮締切設置状況

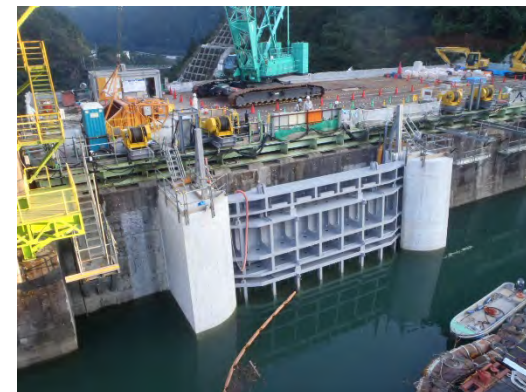
予備ゲート設置状況

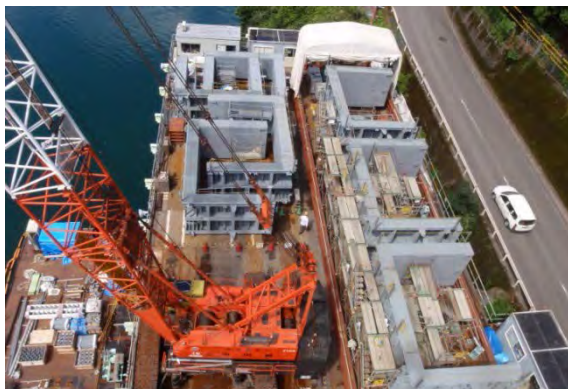
仮締切組立状況

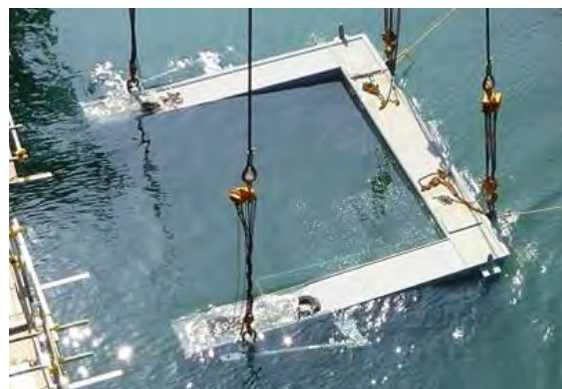
仮締切設置状況

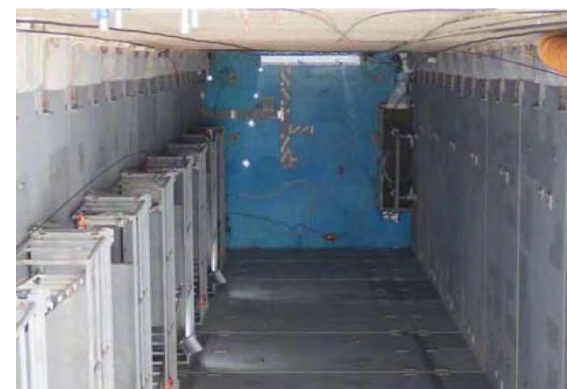
仮締切内部状況

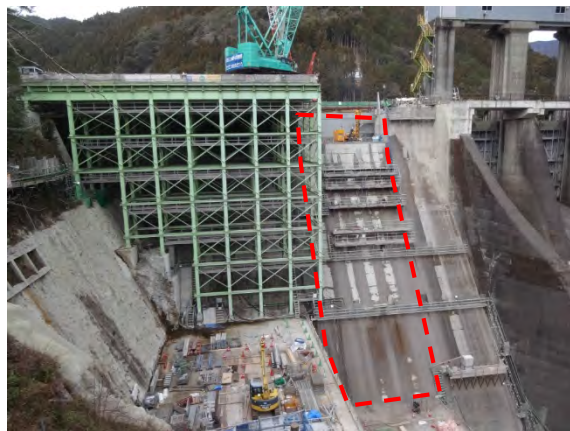
既設堤体切削状況

--- : 堤体切削範囲

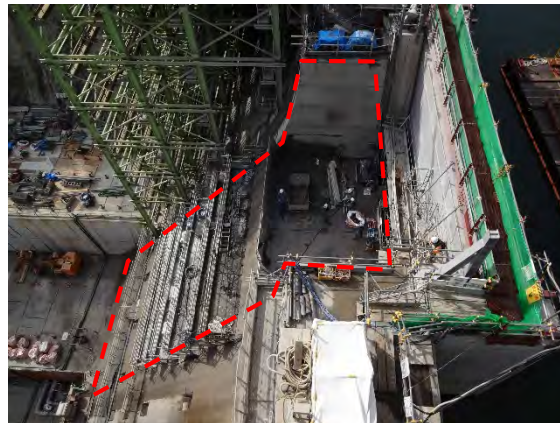
既設堤体切削状況

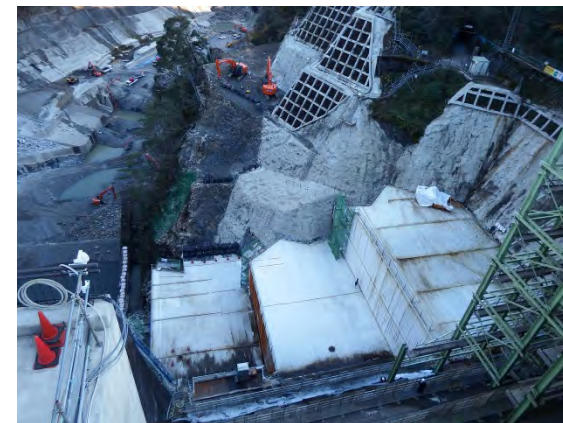
マットコンクリート設置状況

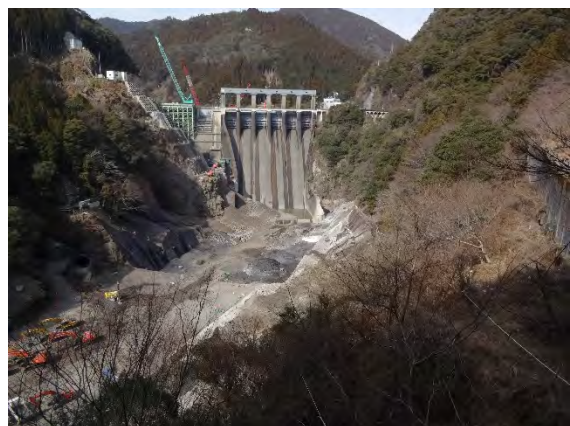
下流より既設堤体方向を望む

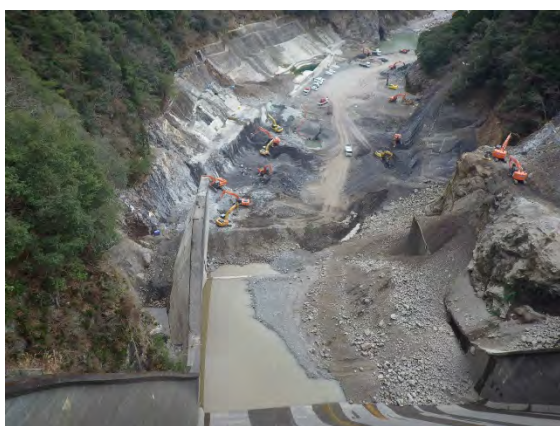
減勢工全体(天端より)

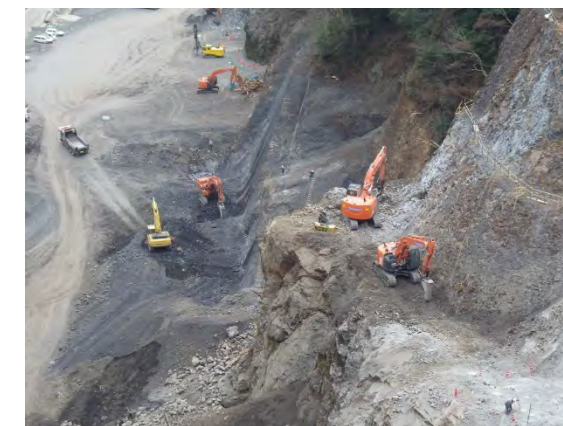
右岸地山掘削状況

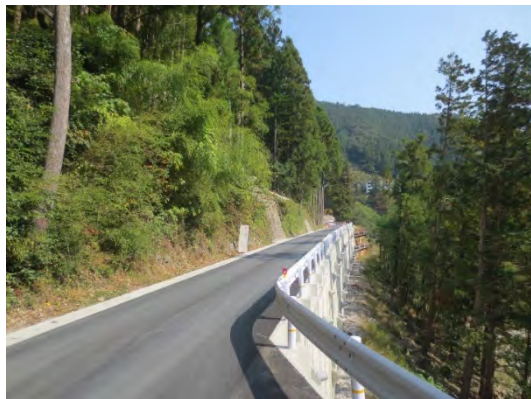
工事用道路の施工状況①

減勢工改造工事施工時の資機材等の搬入路として使用する工事用道路を設置

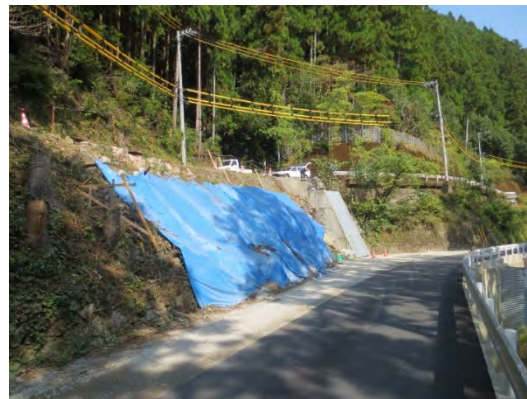
工事用道路の施工状況②

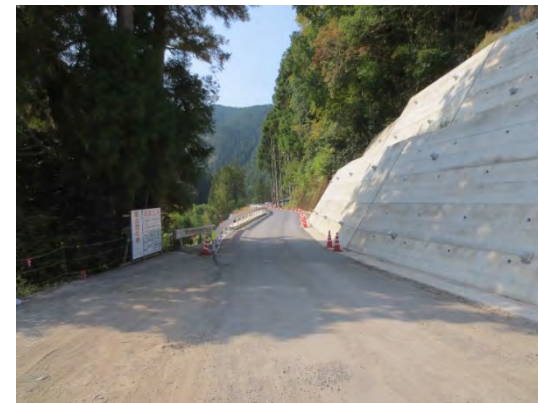
工事用道路の施工状況③

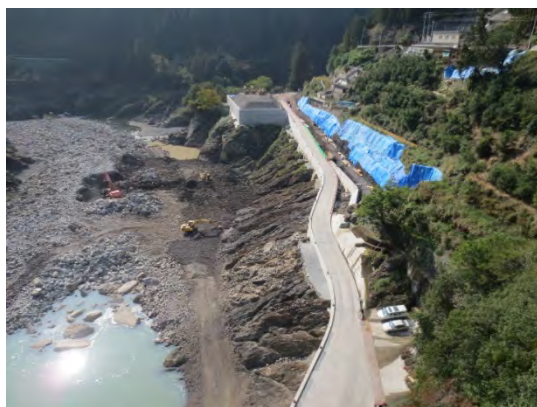
工事用道路の施工状況④
