### 令和元年台風19号による被害状況

令和元年台風第19号(一般被害)

令和元年10月 台風第19号の被害に対する調査

決壊が発生した堤防区間の整備等の状況(国管理河川)

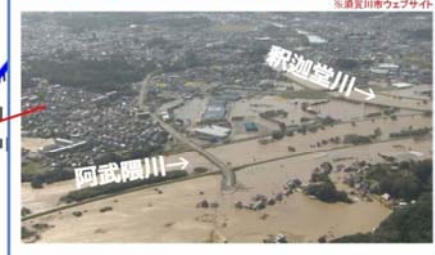
阿武隈川系阿武隈川(福島県須賀川市ほか)

堤防の決壊等により、約3,400haが浸水。市全体で床上浸水868戸、床下浸水288戸(11/5※)の家屋被害等が発生。

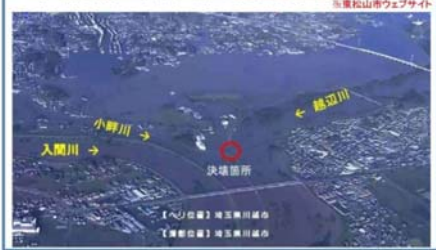
荒川水系越辺川、都幾川(埼玉県川越市ほか)

堤防の決壊等により、約2,220haが浸水。市全体で床上浸水329戸、床下浸水72戸(11/1※)の家屋被害等が発生。

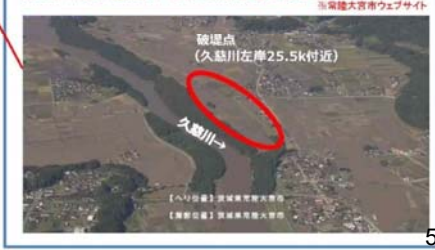
久慈川水系久慈川、里川(茨城県常陸大宮市ほか)

堤防の決壊等により、約1,650haが浸水。市全体で床上浸水475戸、床下浸水87戸(10/15※)の家屋被害等が発生。

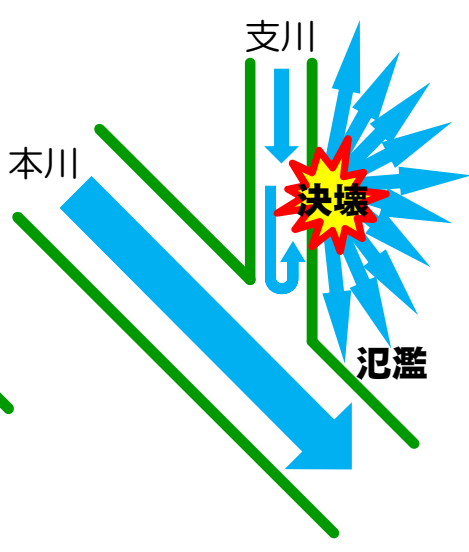
支川側が氾濫

本川の流量が大きい場合、支川の水が本川側へ流れ込めないことから、支川の水位が上昇する。
