**第2回**  
**那賀川左岸堤防地震・津波対策事業**  
**環境保全検討委員会 資料**

**平成25年2月5日**

**国土交通省 那賀川河川事務所**

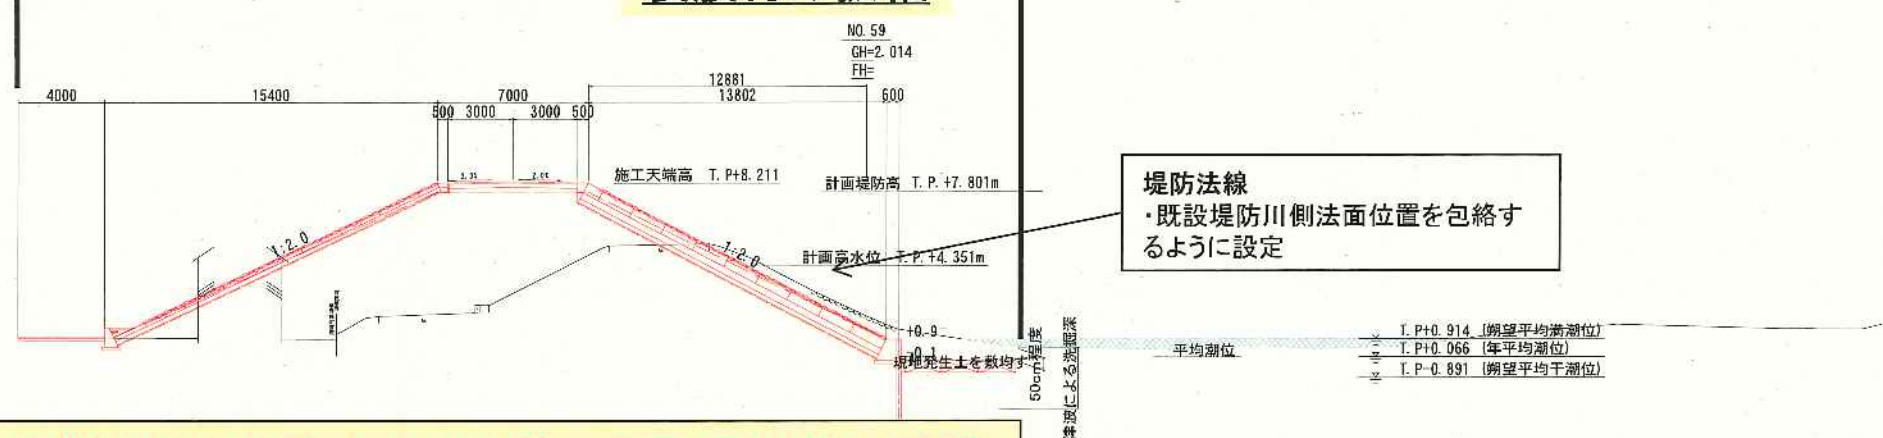
##### 裏腹付け拡幅

裏腹付け拡幅により、河道への影響は概ね回避するが、堤内地(住家、耕作地等)への影響が大となる。

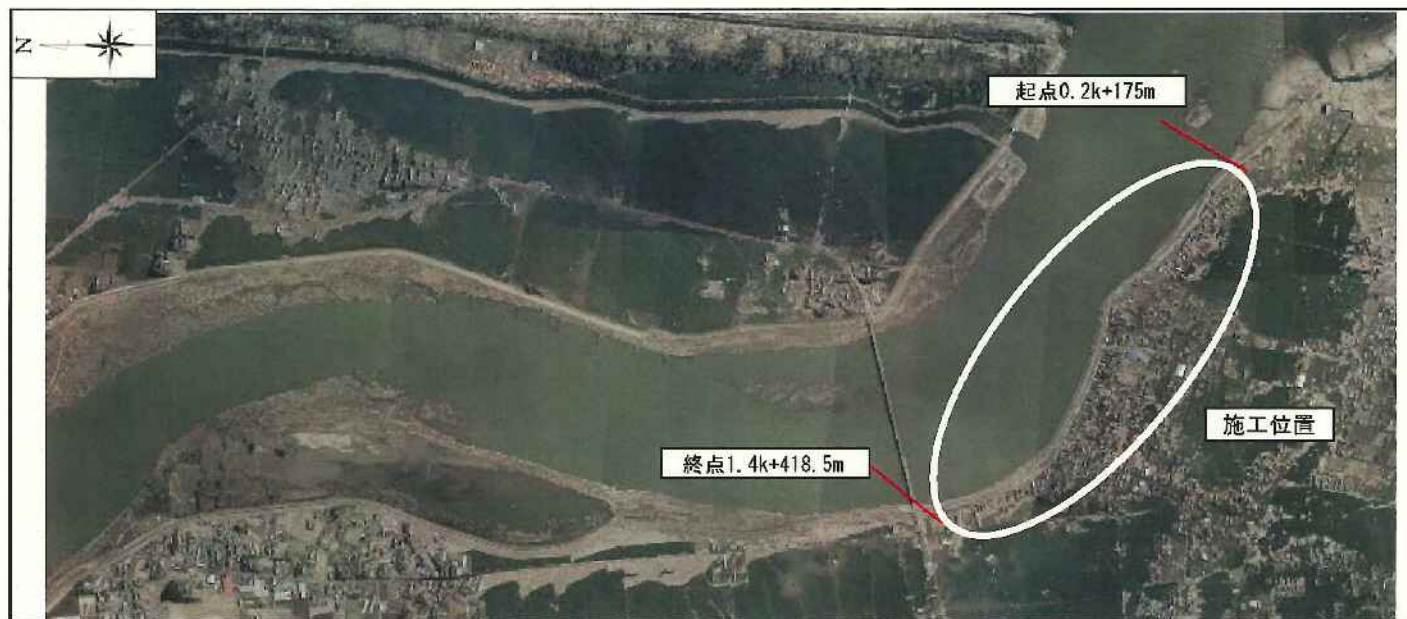
#### 阿武隈川右岸 (0.2k+175m~1.4k+418.5m)

パラペット流失 (1.4k付近)

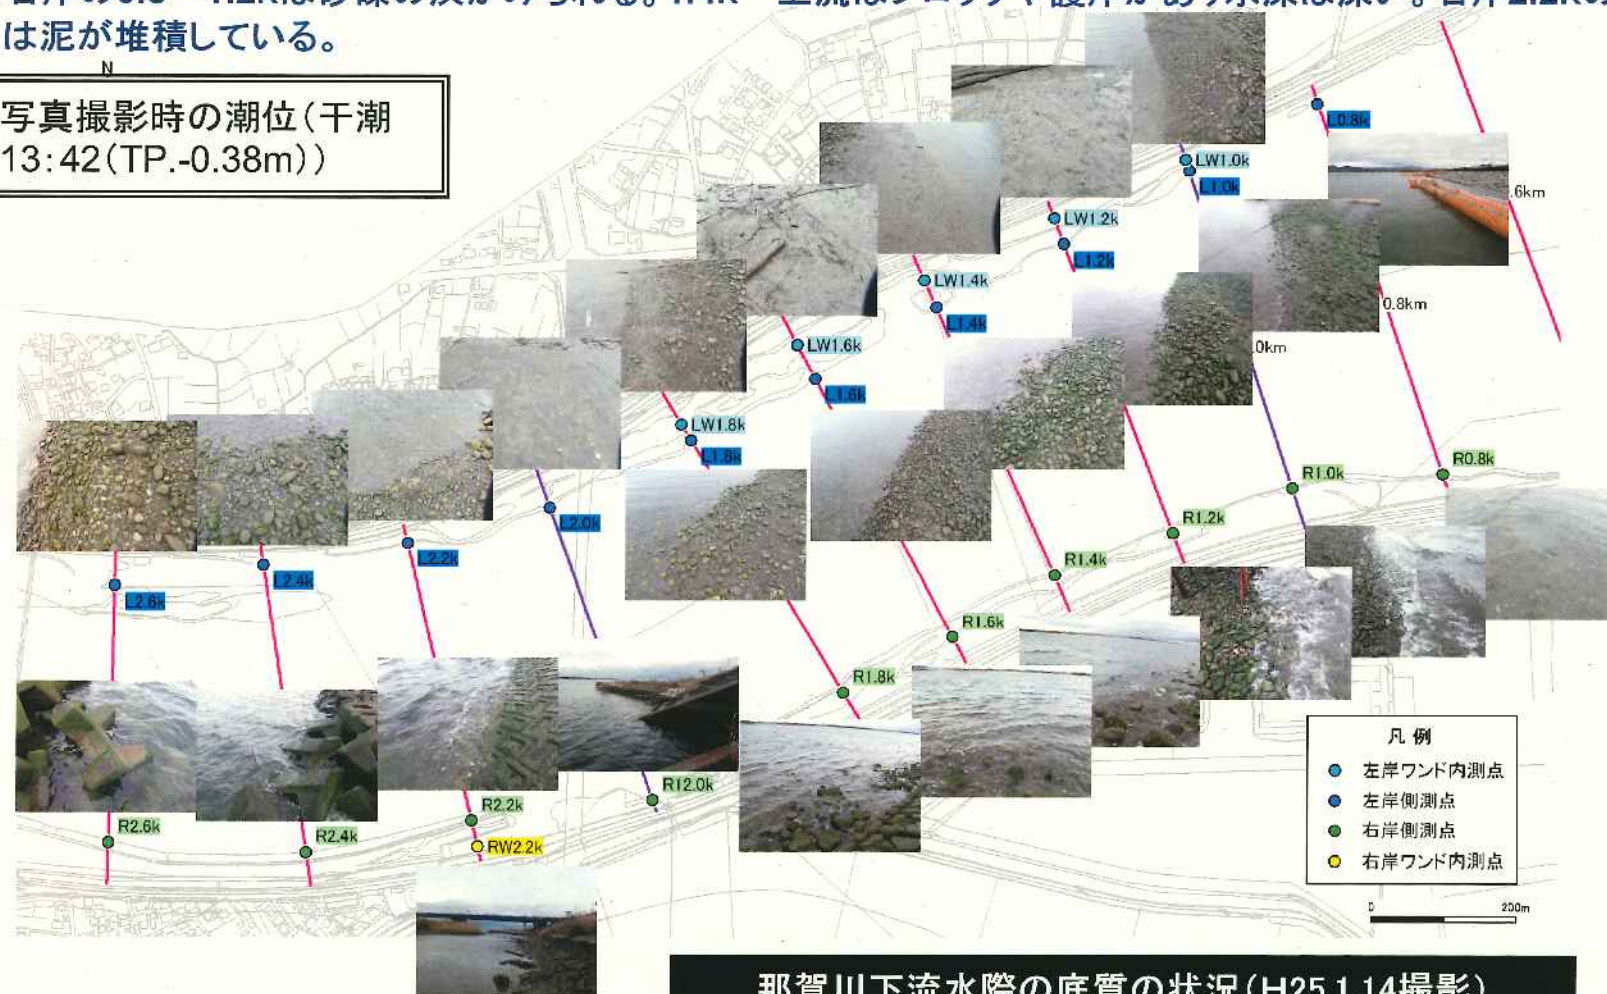
那賀川下流水際の底質の状況(H25.1.14撮影)

- 左岸ワンド1.0～0.8k(特に1.2-1.6k)に泥が堆積している。左岸の本川側は5～10cmの中～粗礫と砂が多い。
- 右岸の0.8～1.2kは砂礫の浜がみられる。1.4k～上流はブロックや護岸があり水深は深い。右岸2.2kのワンド内には泥が堆積している。

写真撮影時の潮位(干潮  
13:42(TP.-0.38m))

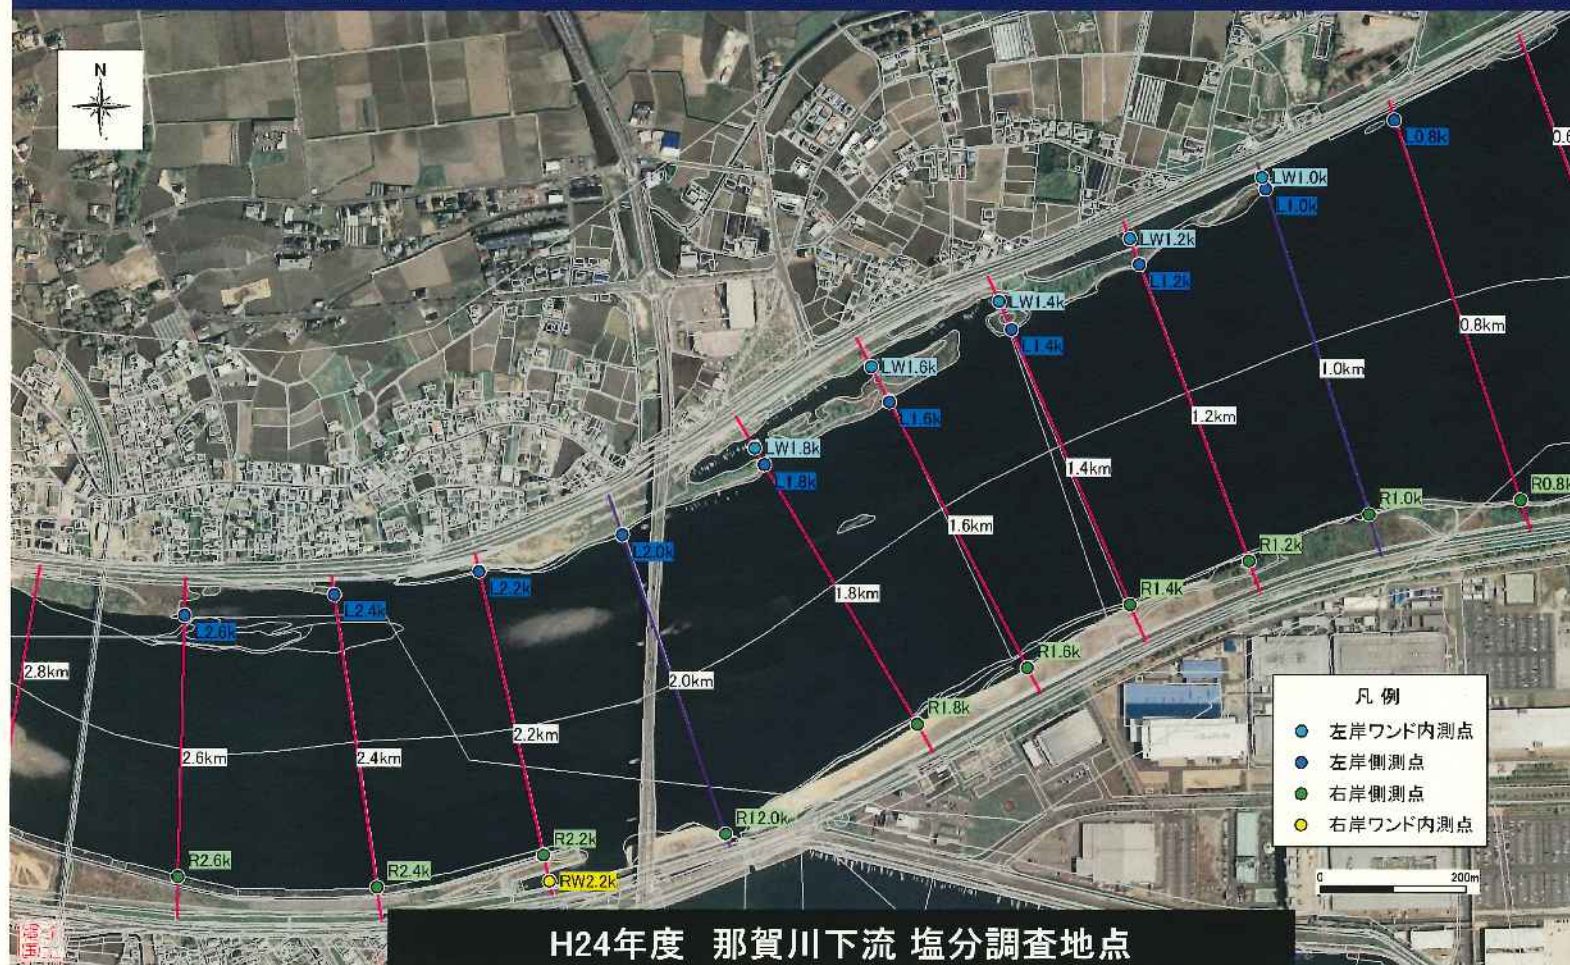
■ 那賀川0.8～2.6k(200mピッチ)の塩分調査を実施した。

■ 満潮及び干潮時の2回、表層下10cm、底層上10cmの塩分を現地測定した。

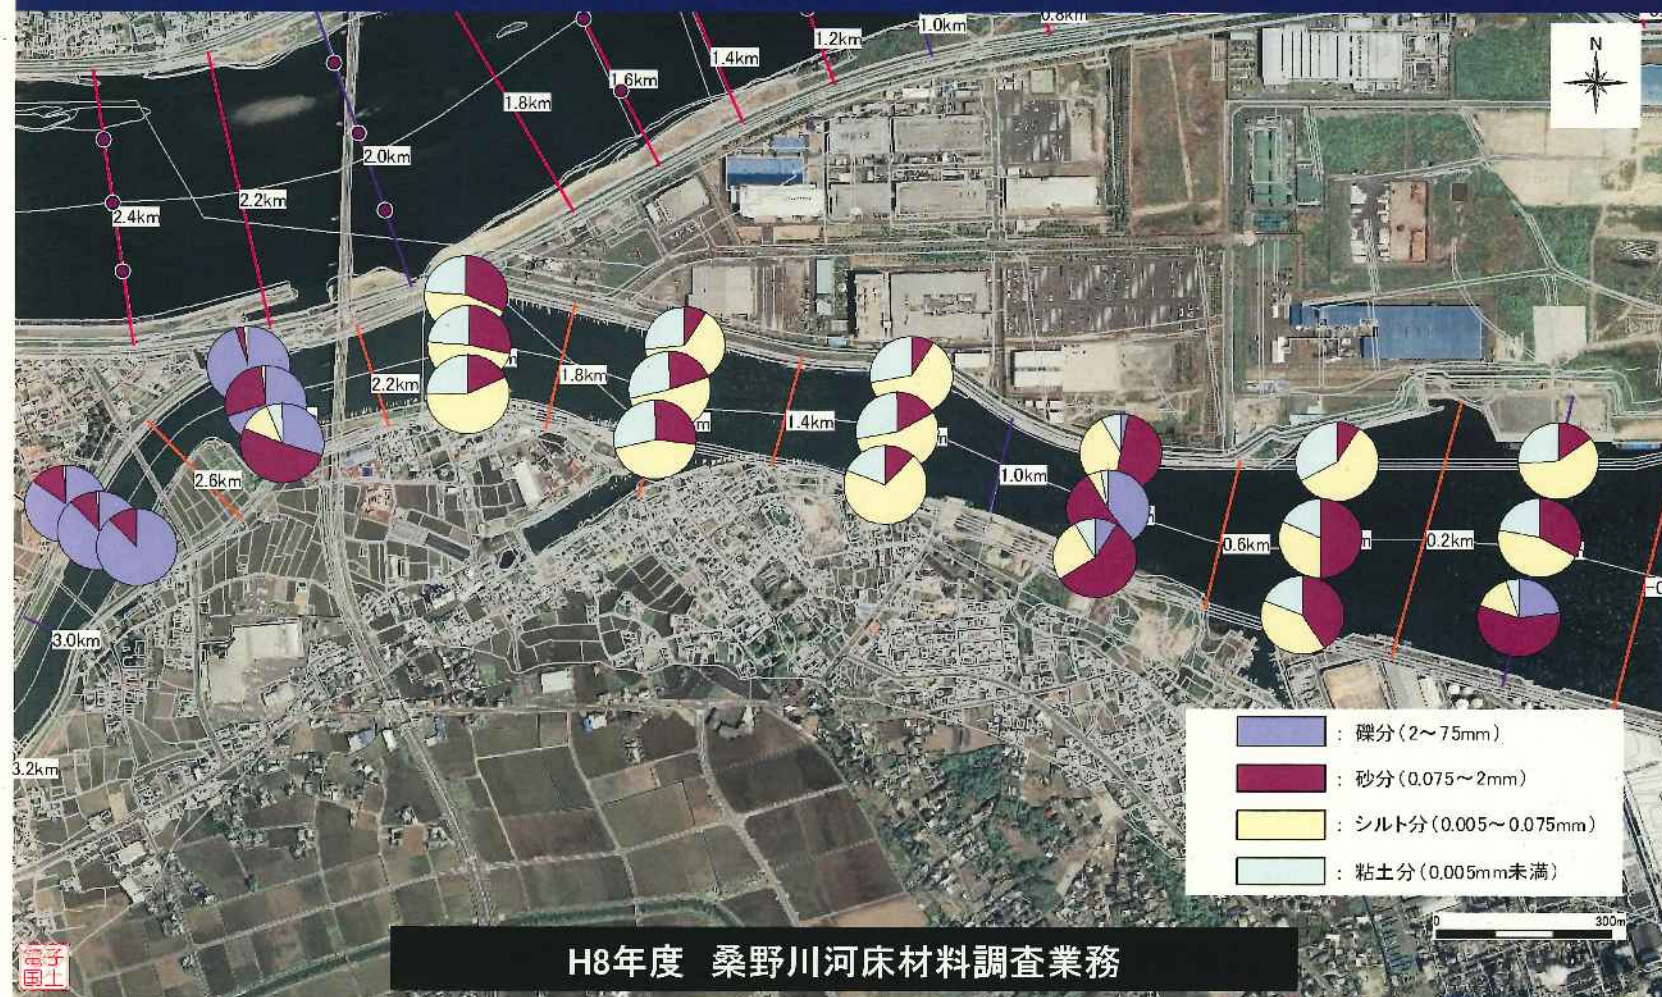
○底質分布図(桑野川2.8kmより下流)

■ 0.0～0.8kは軟泥と細砂、1.2～2.0kは極めて柔らかい泥で木片やゴミも堆積、2.4kより上流は泥の層は薄くその直下には礫と転石で占められる。
