長安ロダムの役割

長安ロダムの諸元

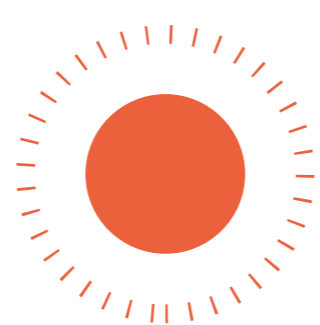
平常時のダム

ダムに貯まった水を発電やかんがいなどに利用しています。

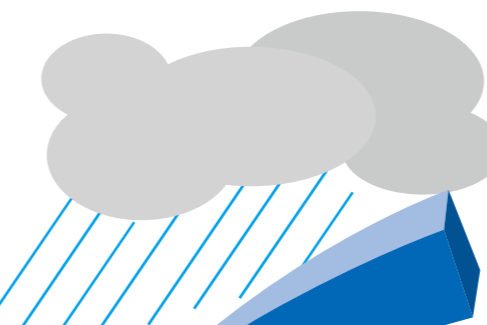
洪水時のダム

ダムに水を貯め、下流河川へ流れる量を減少させています。

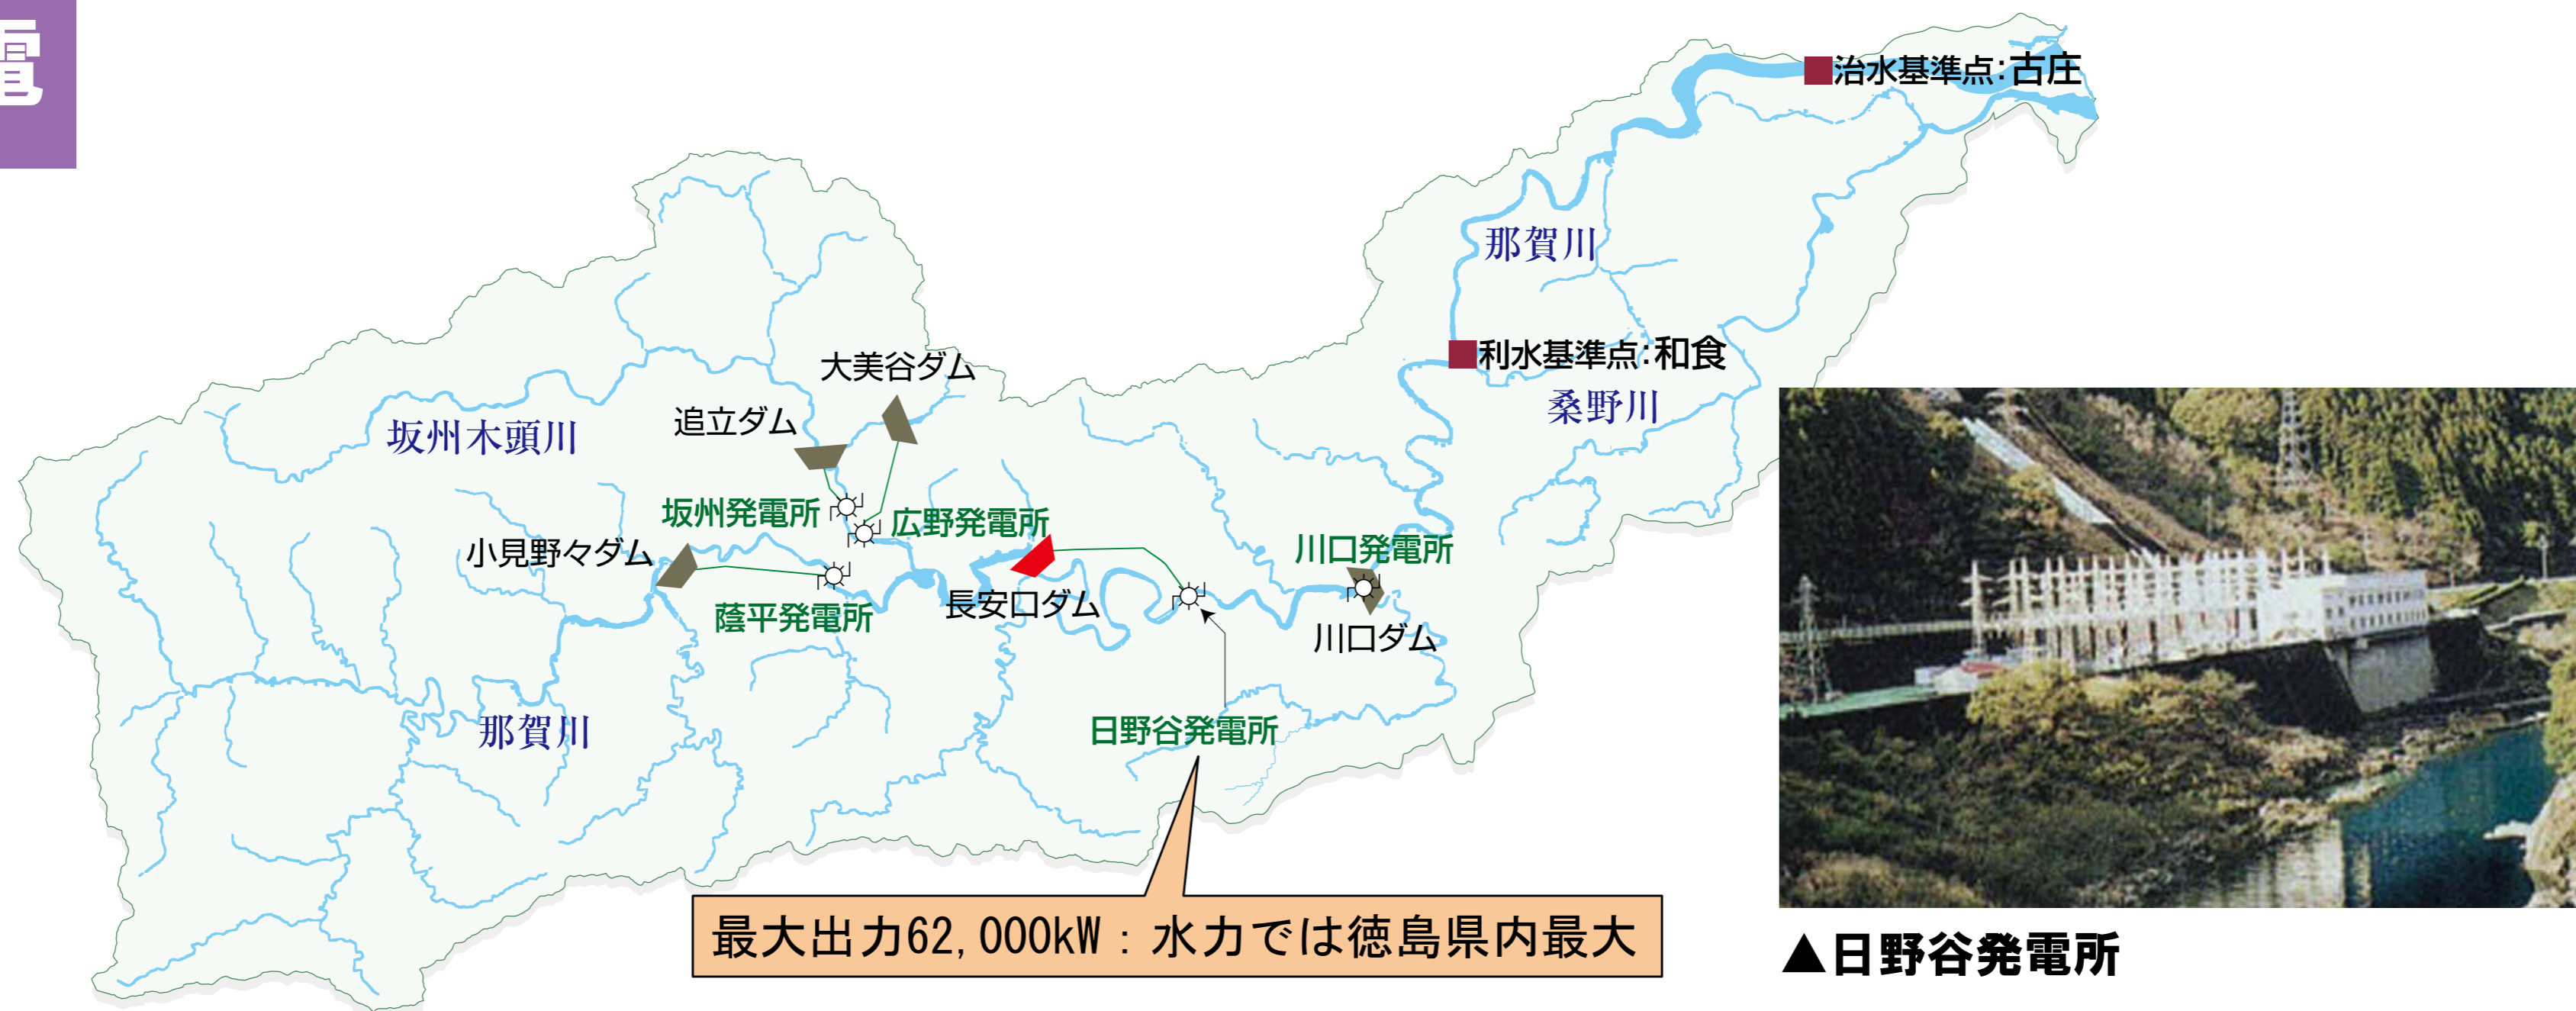
水力発電

日野谷発電所の年間発生電力量(計画)は、一般家庭約7万世帯分の消費電力に相当し、那賀川流域(阿南市、那賀町)の世帯数(約3万世帯)を大きく上回ります。

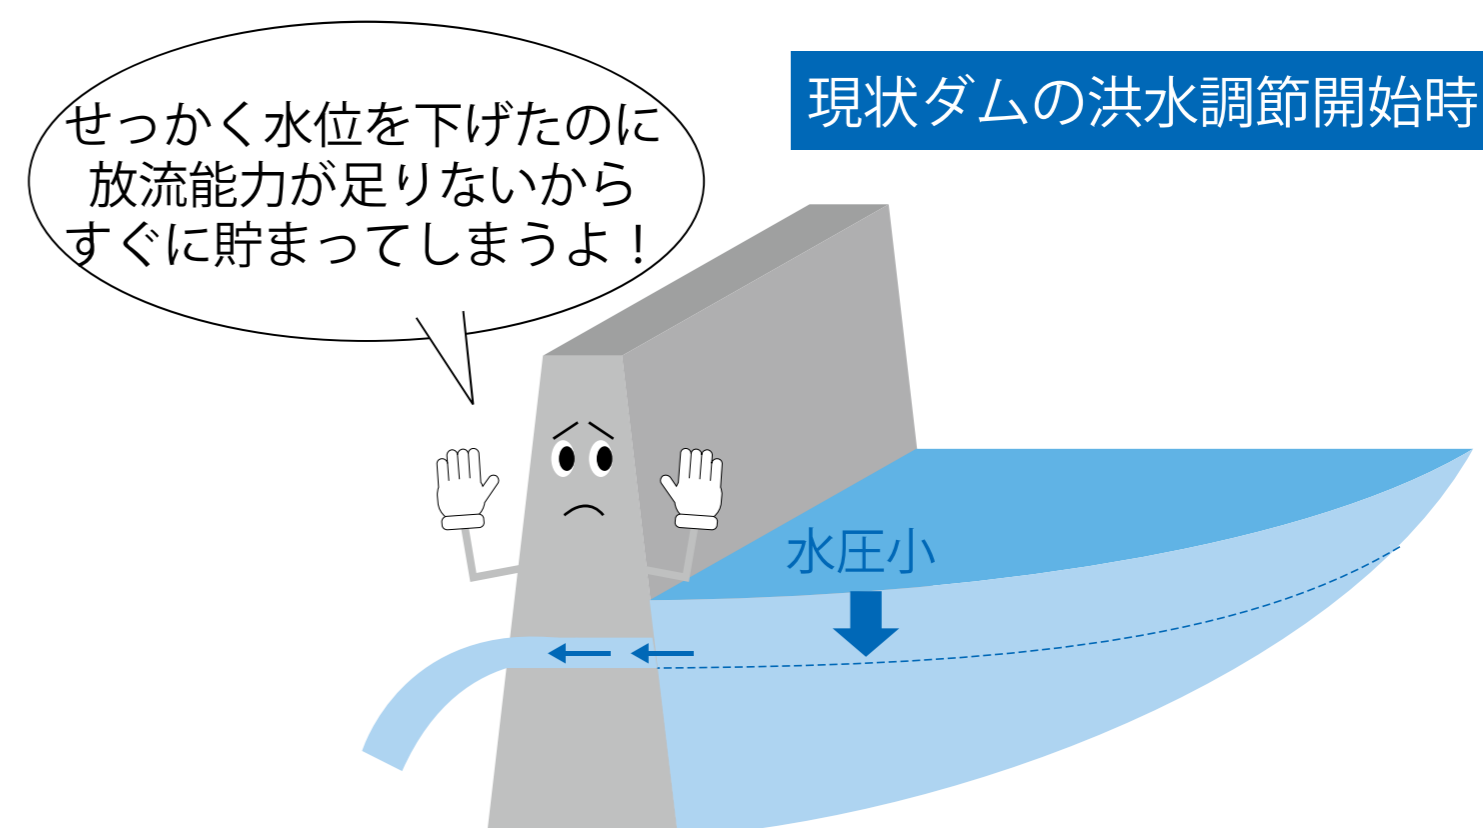
課題②：低標高部の放流能力不足

洪水調節容量を増やすと、調節開始時の水位が低くなり、放流能力が不足

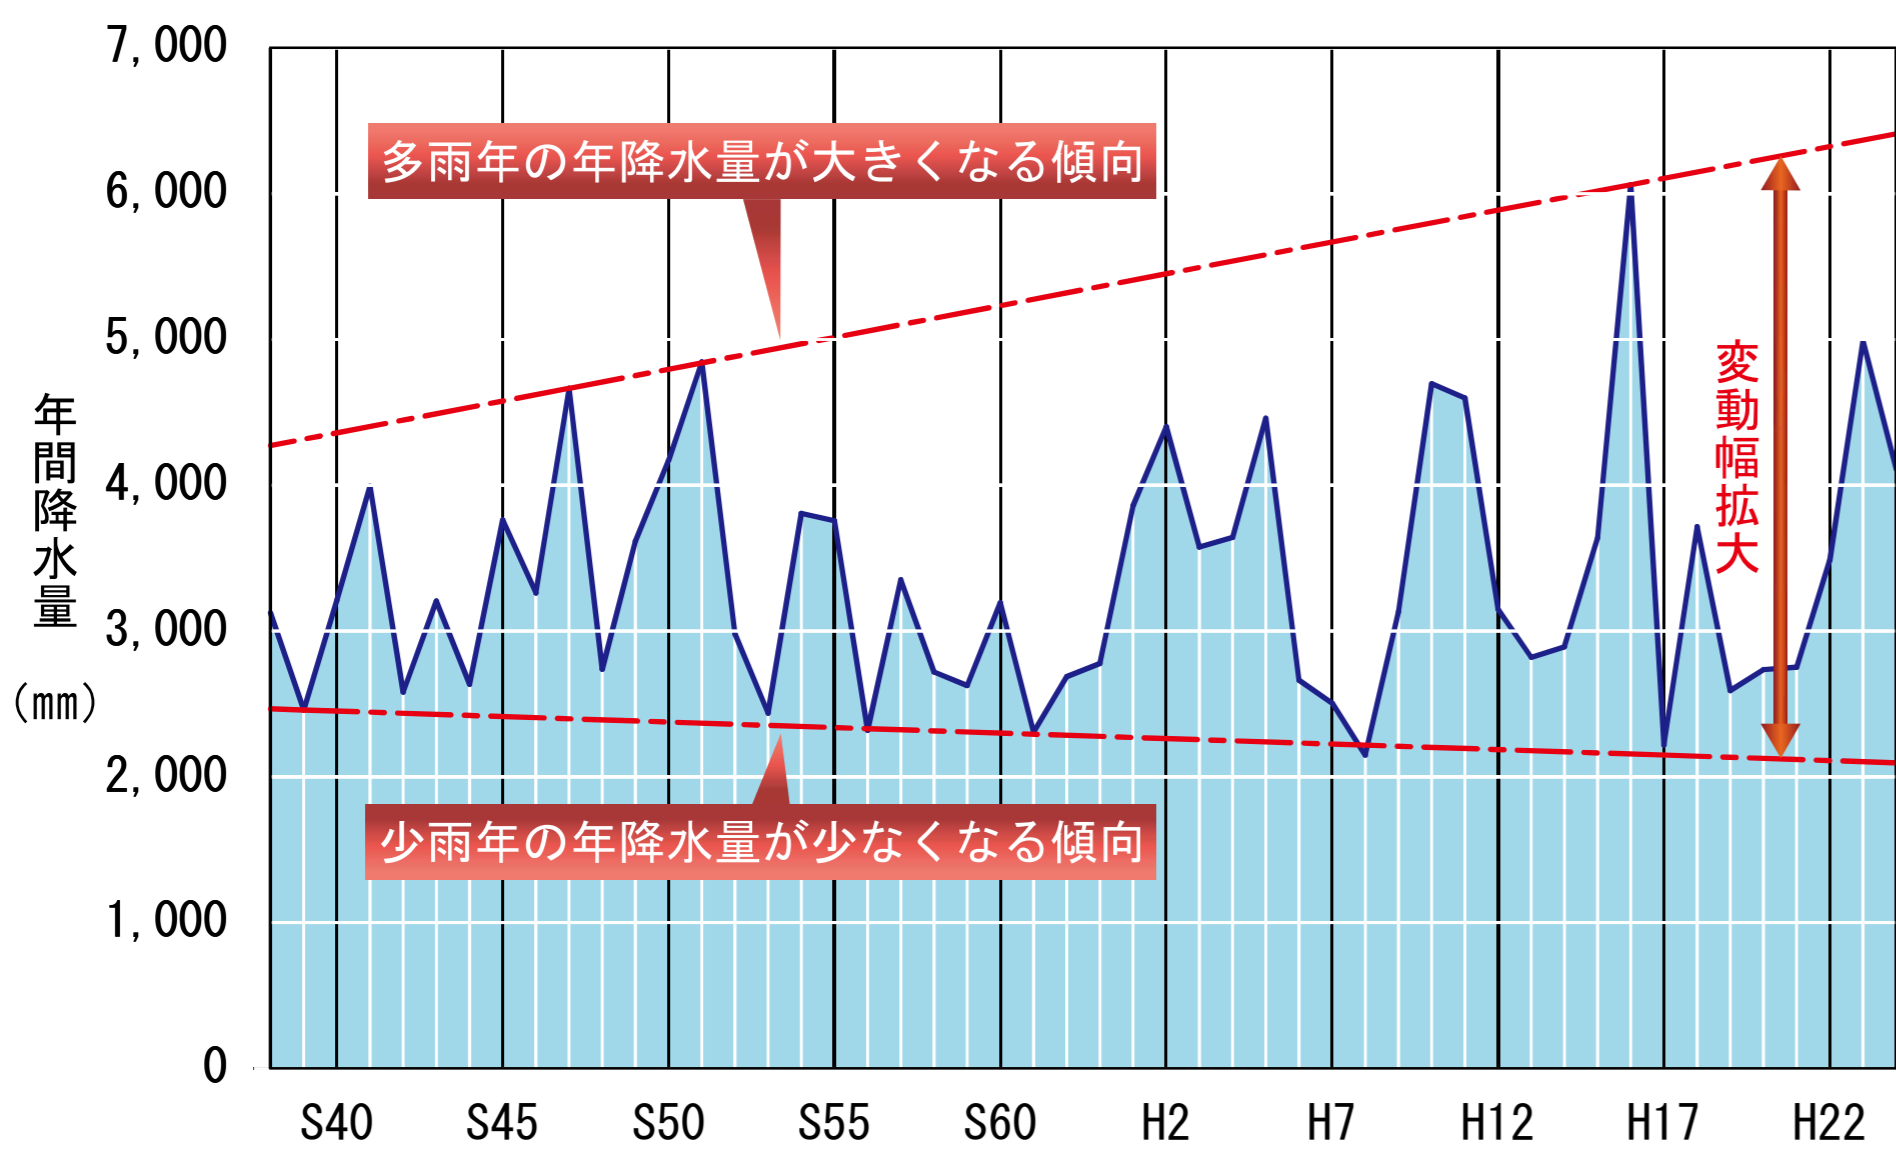
■変動幅が拡大傾向にある長安ロダム上流域の降水量

多雨年と少雨年の顕著化

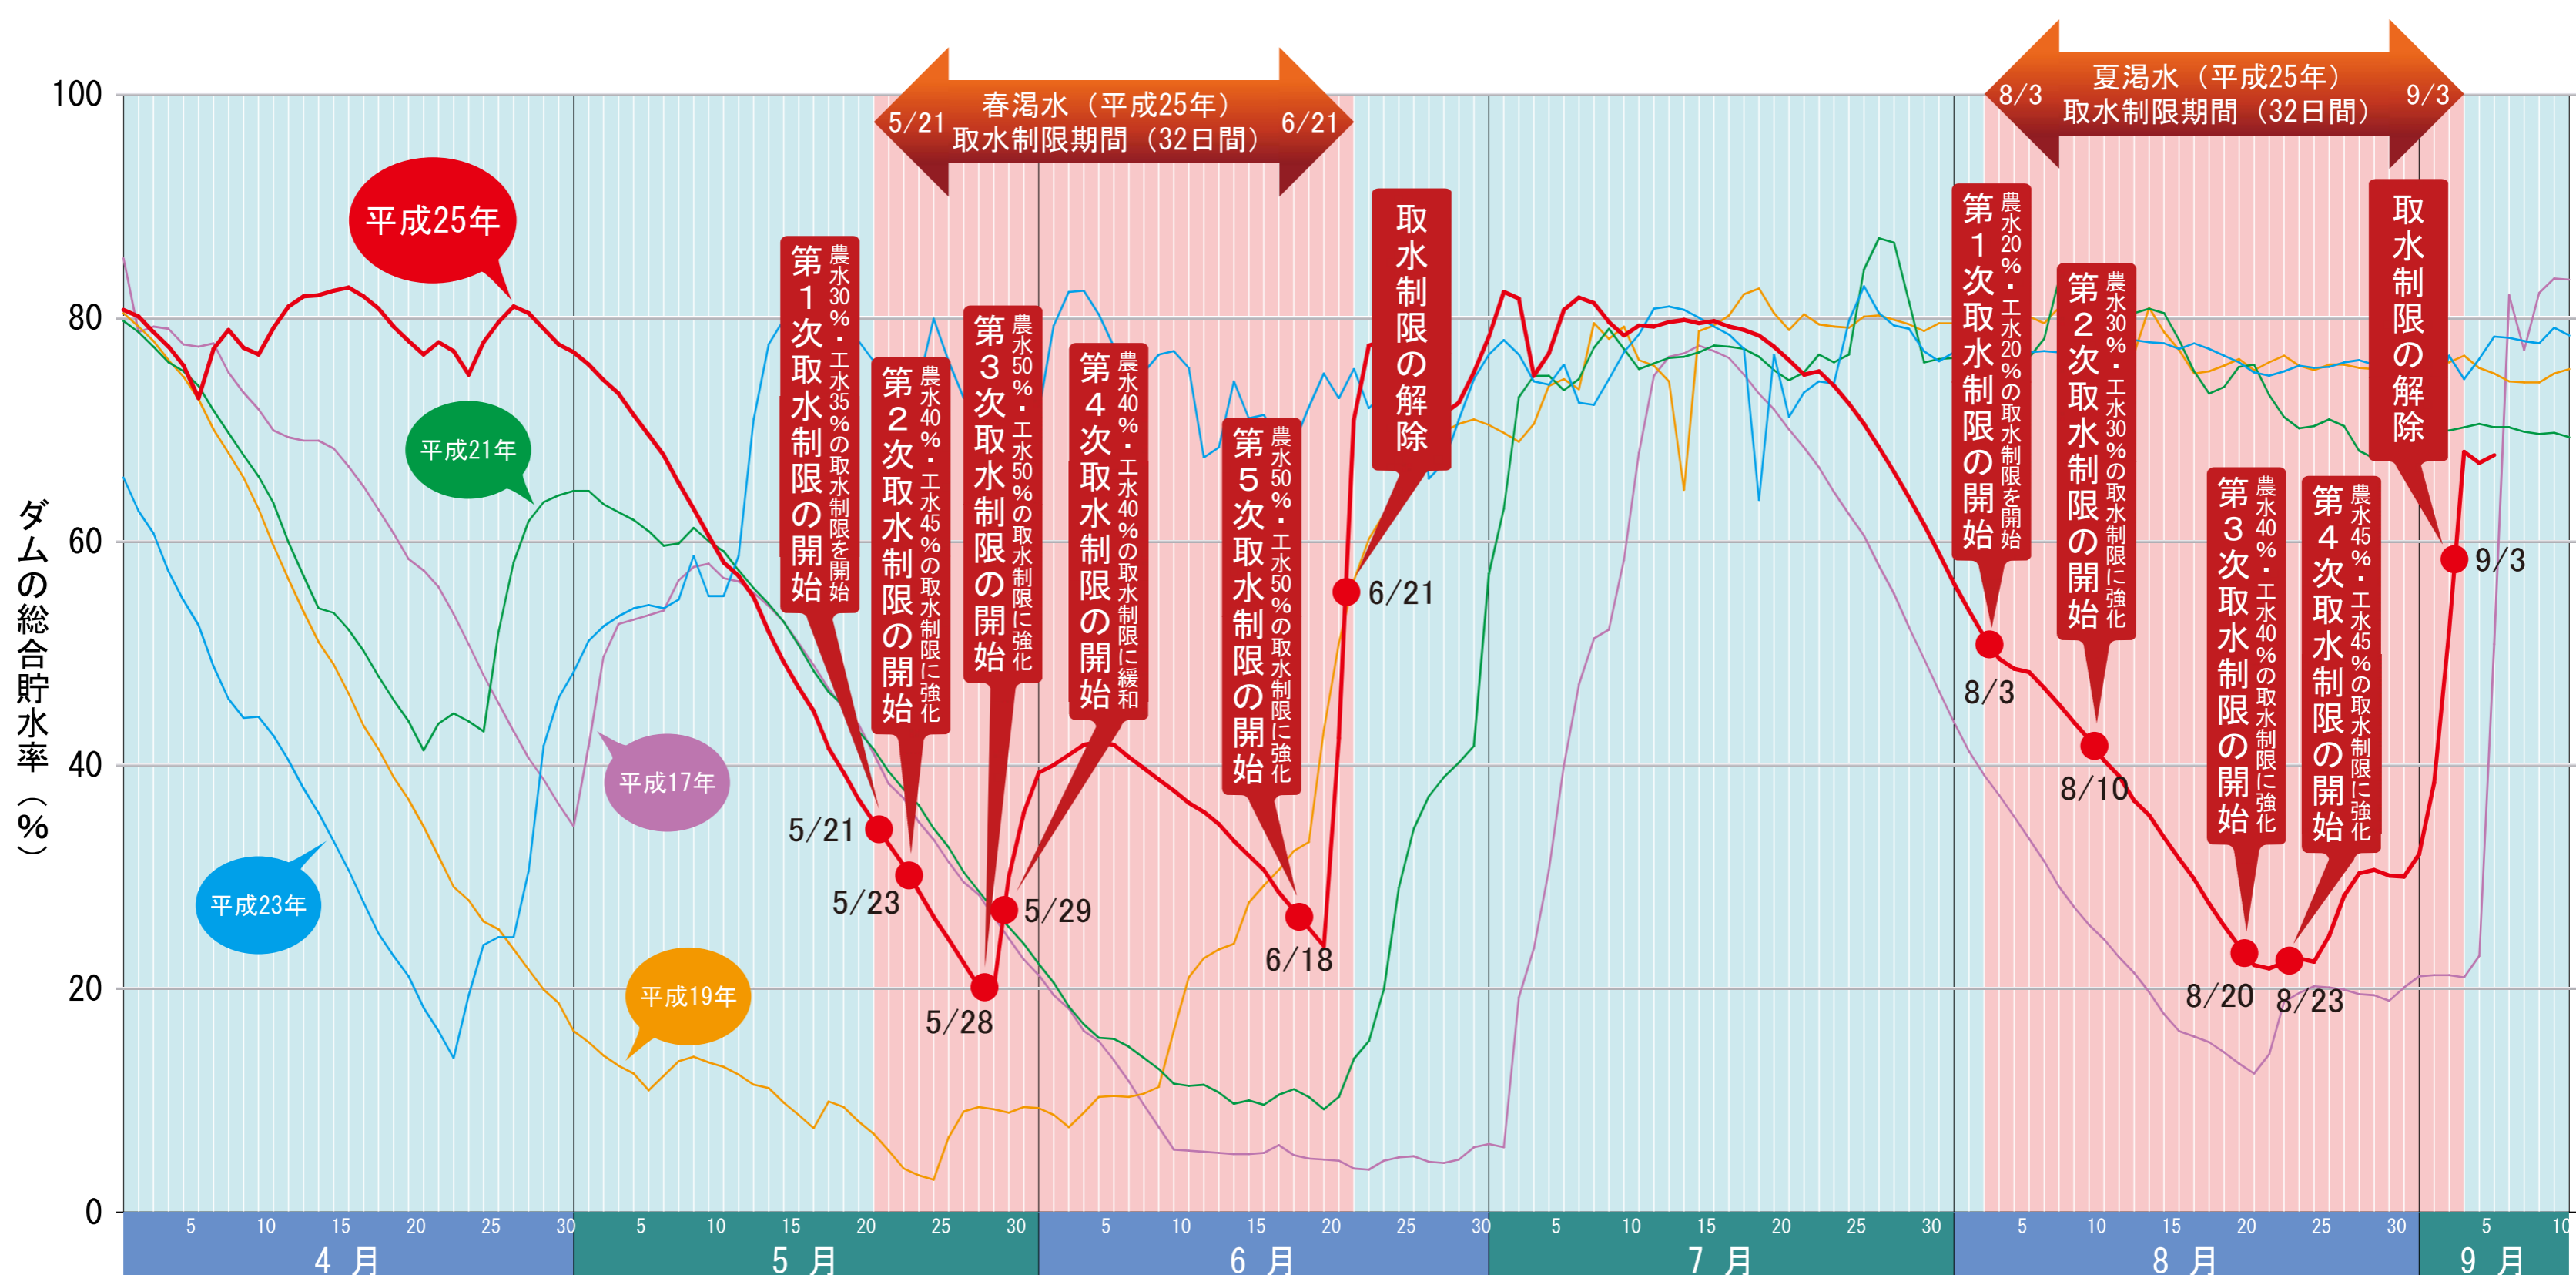
課題③：利水補給に用いる容量の不足

このように渇水が多発している中で、利水補給に用いる容量の不足が既得用水の安定補給のための課題となっています。

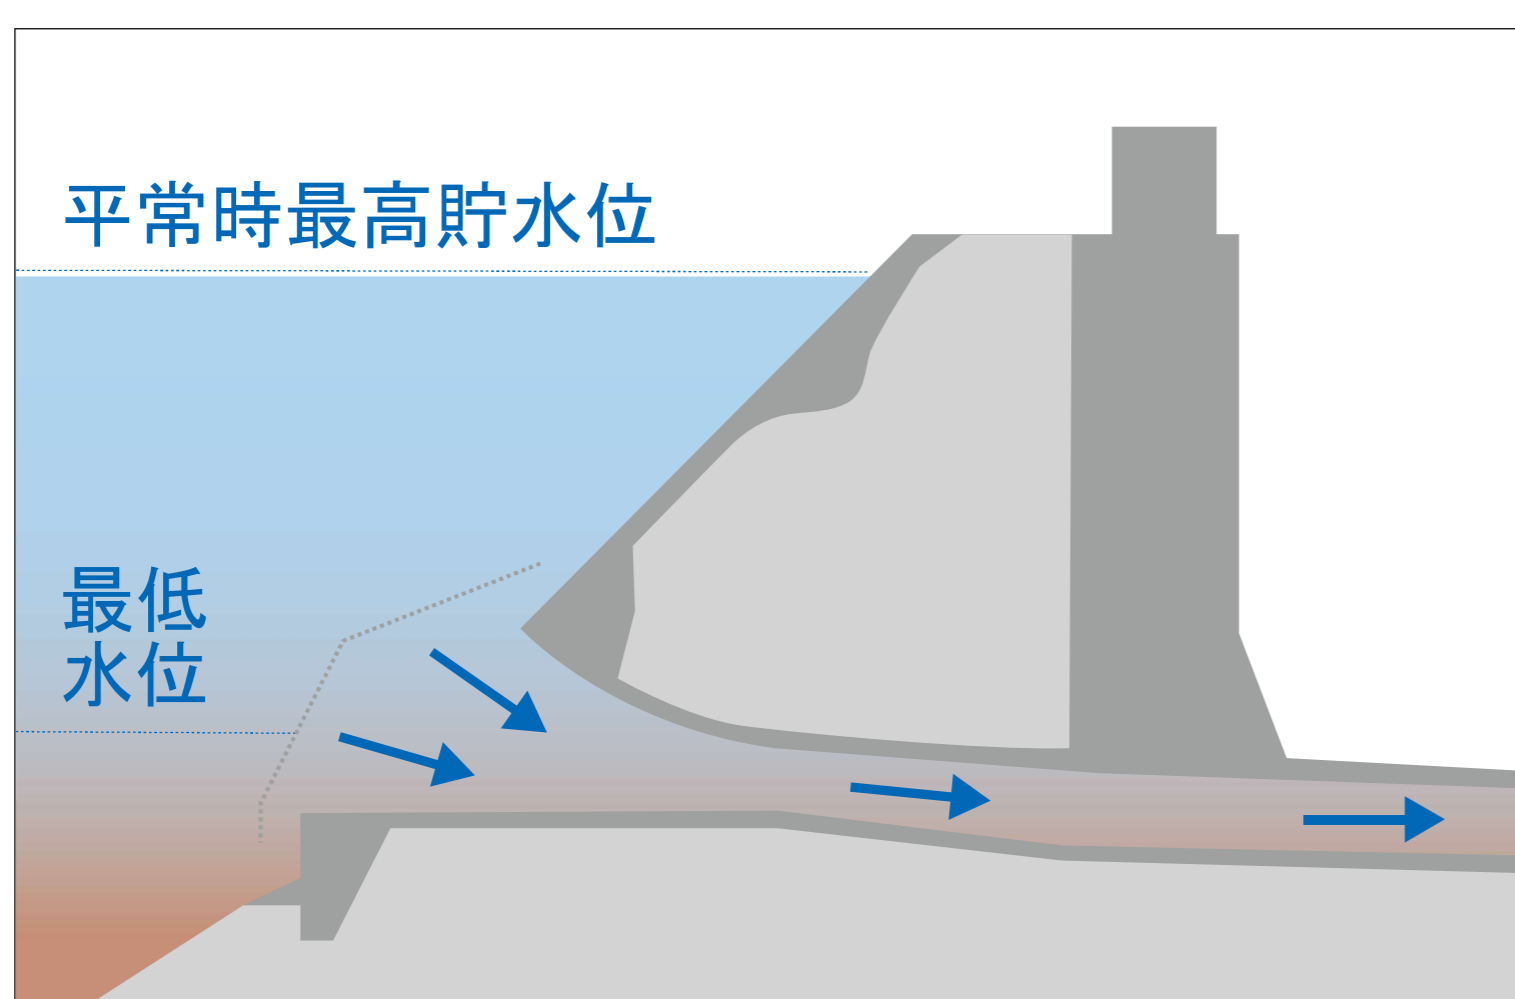
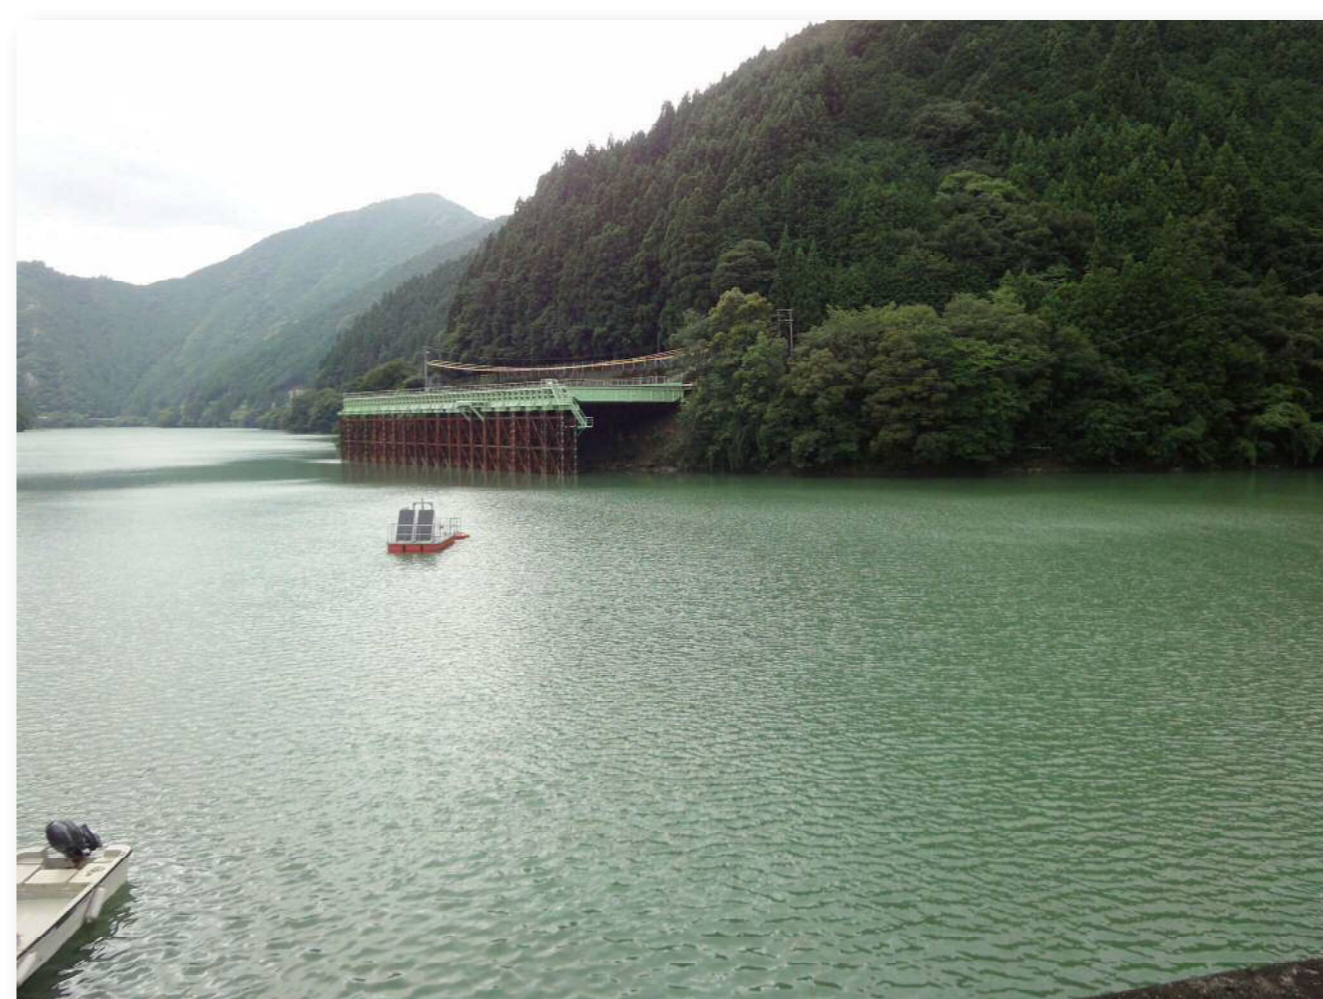
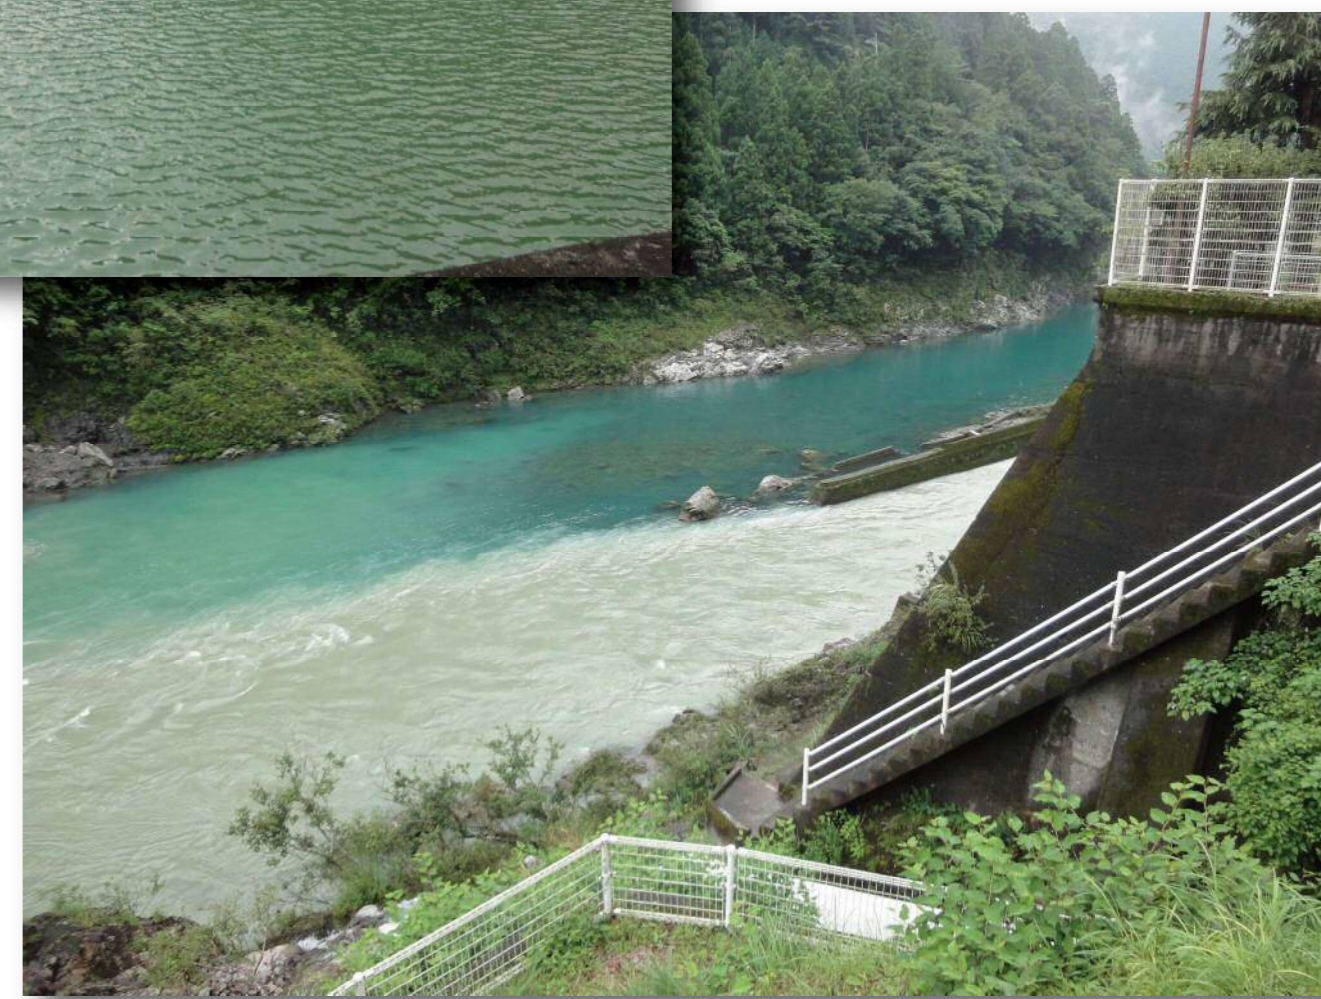
課題④：出水後における濁水の長期化

▲洪水後のダム湖

▼清澄な貯水池表面

▲発電放流水に濁りが発生

長安ロダムから下流への水補給は、日野谷発電所を介して放流されていますが、特に洪水後には発電の取水口付近に濁りが滞留しており、濁水長期化の一因となっています。

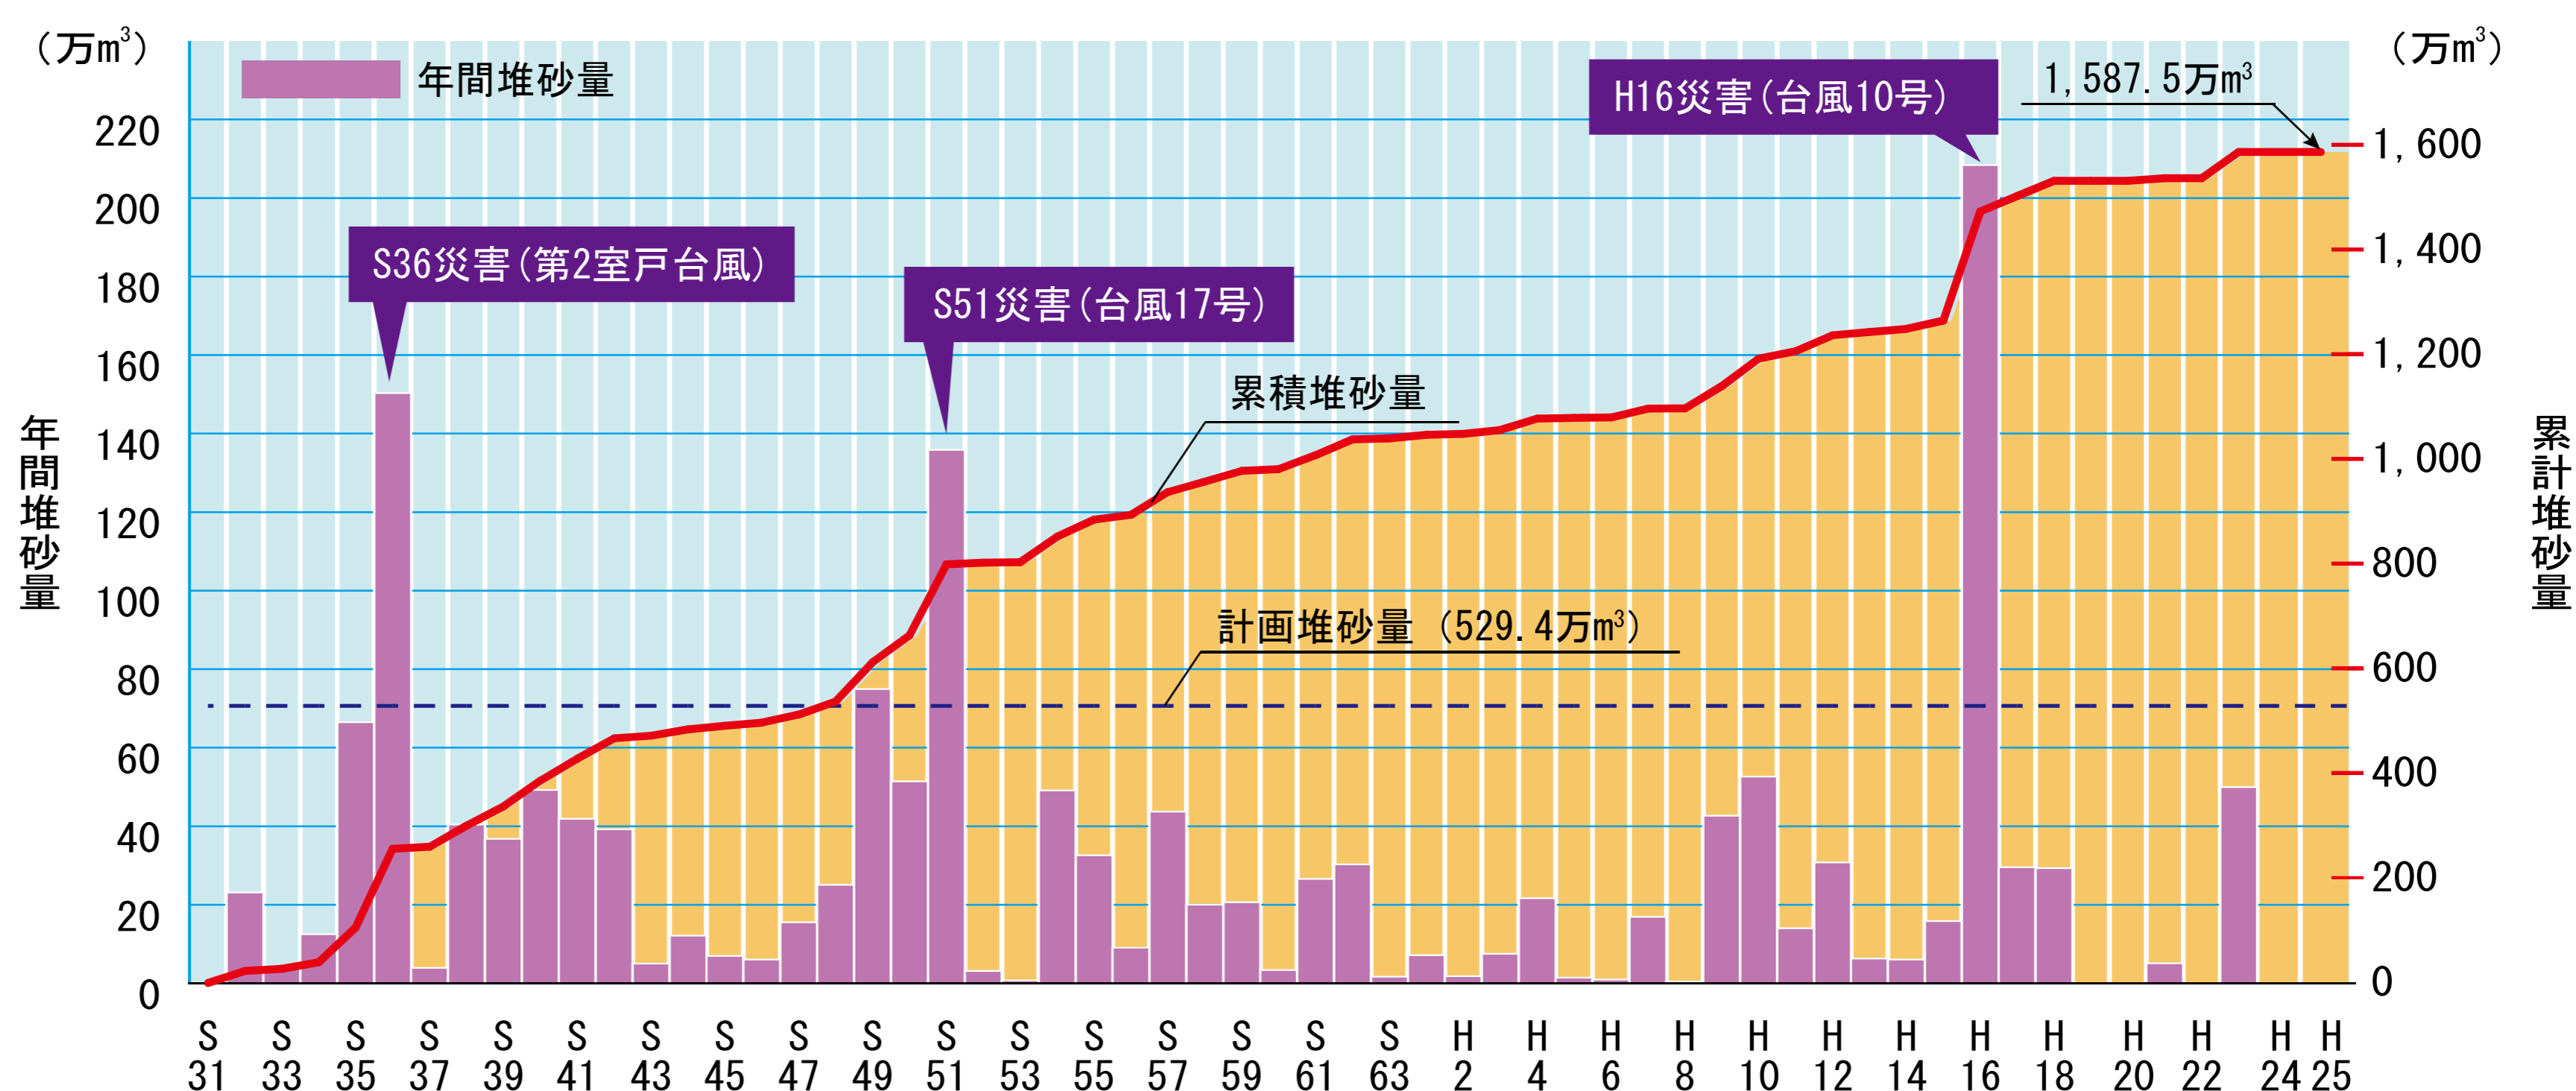
課題⑤：堆砂の進行による有効容量の減少

また、長安ロダム貯水池には、建設ときに計画された堆砂量の3倍の土砂がおおむね60年間で堆積しており、有効貯水容量が減少しています。
