平成16年10月22日

平成16年 台風23号による 那賀川下流・桑野川下流の出水状況

- 近年最大級の出水規模(那賀川の警戒水位超過は今年四度目) -

国土交通省 四国地方整備局 那賀川河川事務所

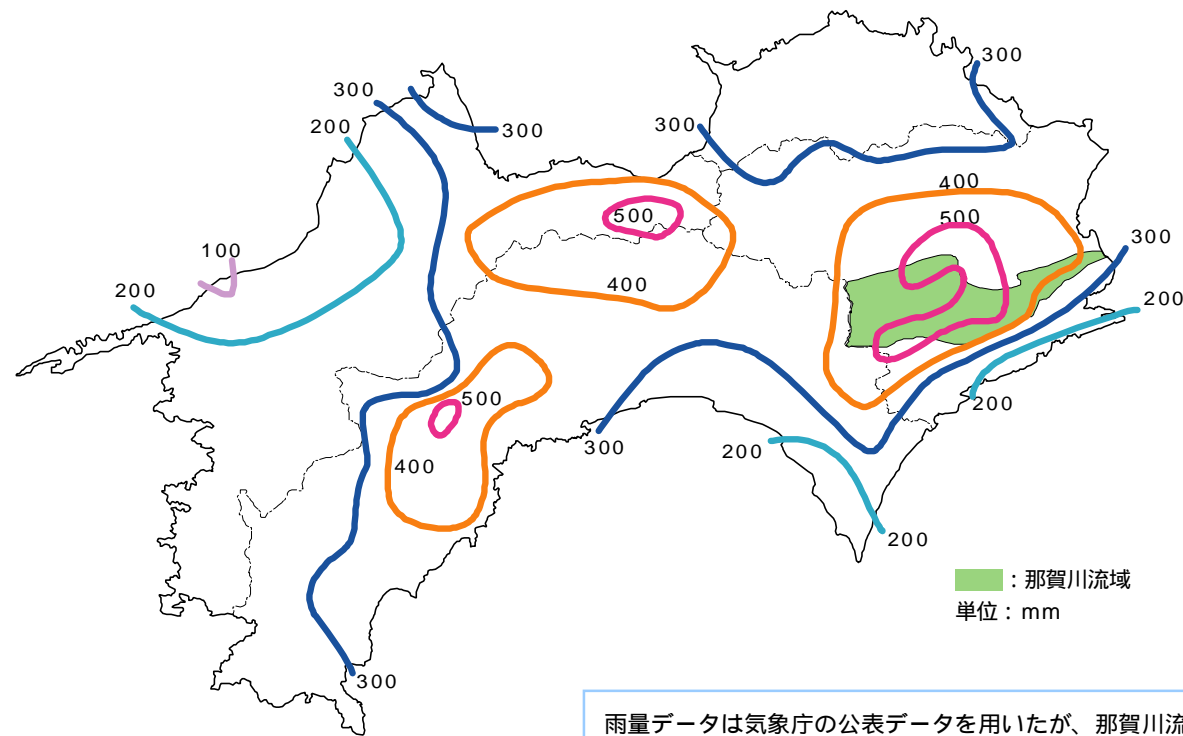
台風23号等雨量線図

なお、那賀川流域における各観測所の総雨量(10月19日～20日の2日間)は、300mm～500mmに及びました。

総雨量 平成16年10月19日～10月20日

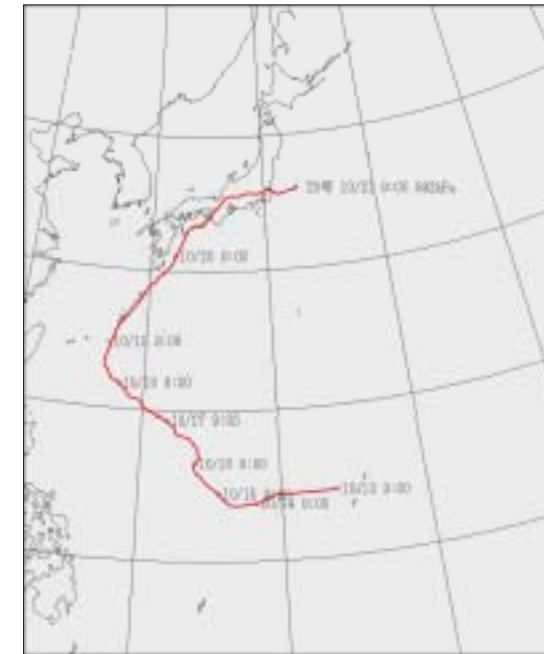
台風23号進路図(気象庁提供)

平成16年10月13日午前9時にマリアナ諸島付近で発生した台風23号は、20日午後1時頃、高知県土佐清水市に上陸し、強い勢力(中心の気圧955ヘクトパスカル、中心付近最大風速40m/s)を保ったまま毎時約50kmで北東に進み、高知県安芸市付近を通過し、同日午後6時頃には紀伊水道から大阪府泉佐野市付近に再び上陸しました。その後、東海地方を縦断し関東地方に達し21日早朝に千葉県沖の太平洋へ抜け、同日午前9時頃温帯低気圧に変わりました。

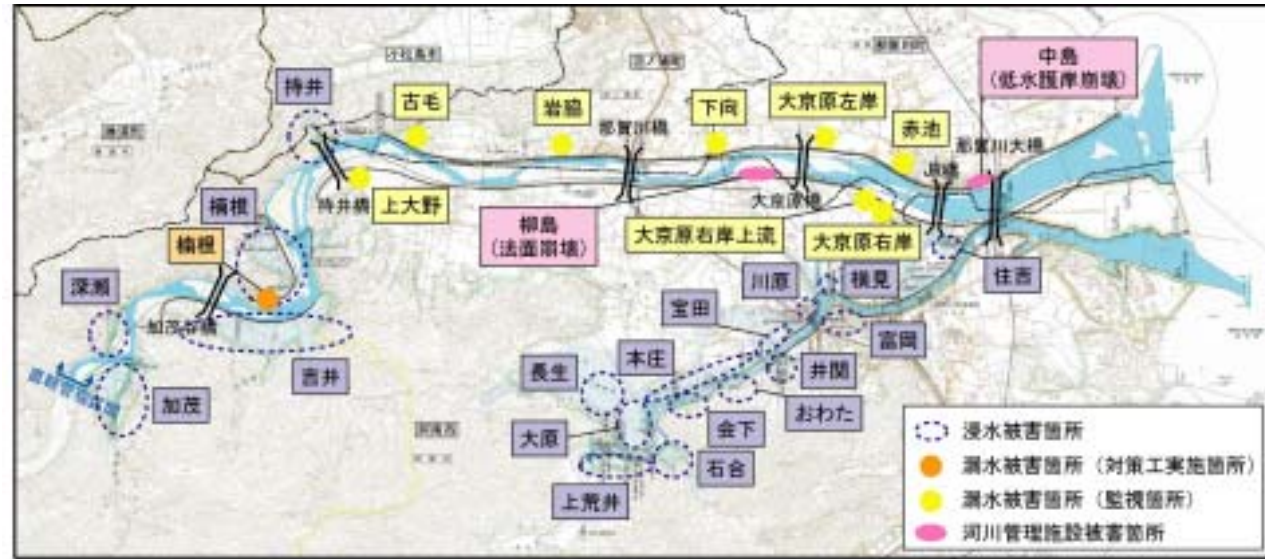
被災箇所位置図

那賀川の直轄管理区間では無堤地区等の阿南市5地区(持井,楠根,吉井,深瀬,加茂)における浸水被害を始めとして、阿南市4地区(大京原右岸,大京原右岸上流,上大野,楠根)、羽ノ浦町3地区(下向,岩脇,古毛)、那賀川町2地区(赤池,大京原左岸)の計9地区においての漏水被害、また、阿南市柳島地区の法面崩壊、那賀川町中島地区の低水護岸崩壊などの被害が発生しました。一方、桑野川では、阿南市の13地区(住吉,横見,川原,宝田,本庄,長生,大原,富岡,井関,おわた,会下,石合,上荒井)における浸水被害が発生しました。

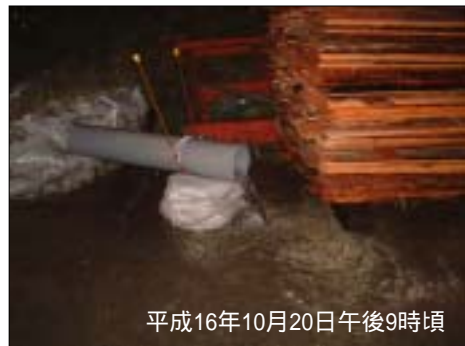
岩脇地区

漏水被害箇所

平成16年10月20日午後9時頃

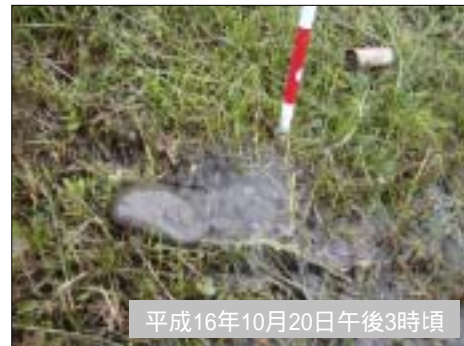
古毛地区

平成16年10月20日午後3時頃

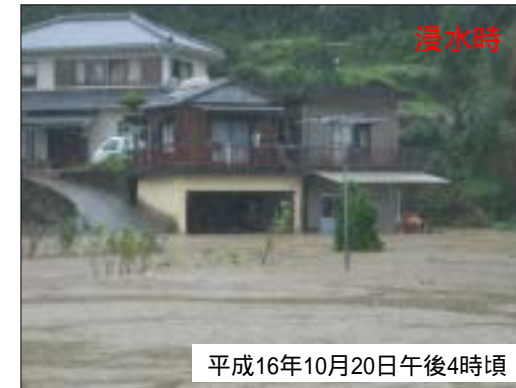
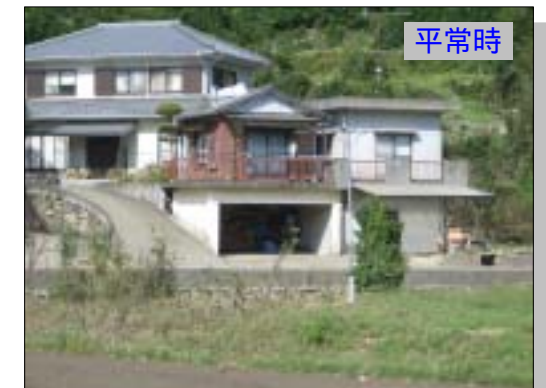
深瀬地区(外水氾濫)

平成16年10月20日午後4時頃

平常時

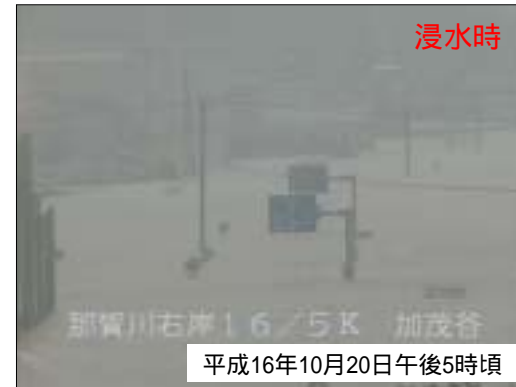
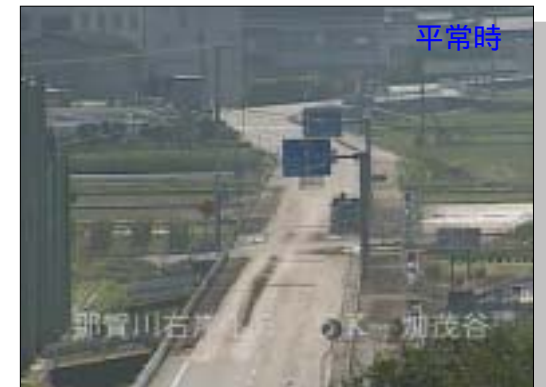
加茂地区(外水氾濫)

平成16年10月20日午後5時頃

平常時

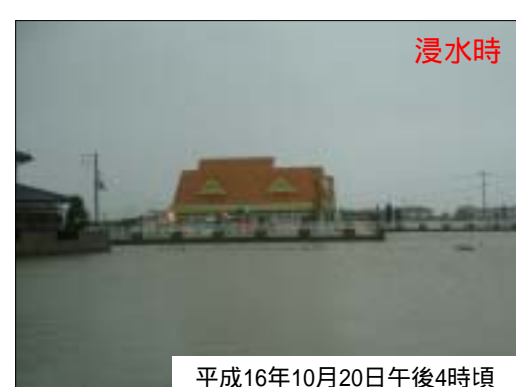
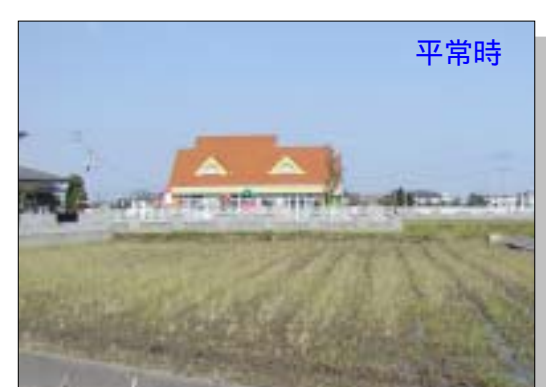
桑野川 住吉地区(内水氾濫)

平成16年10月20日午後4時頃

平常時

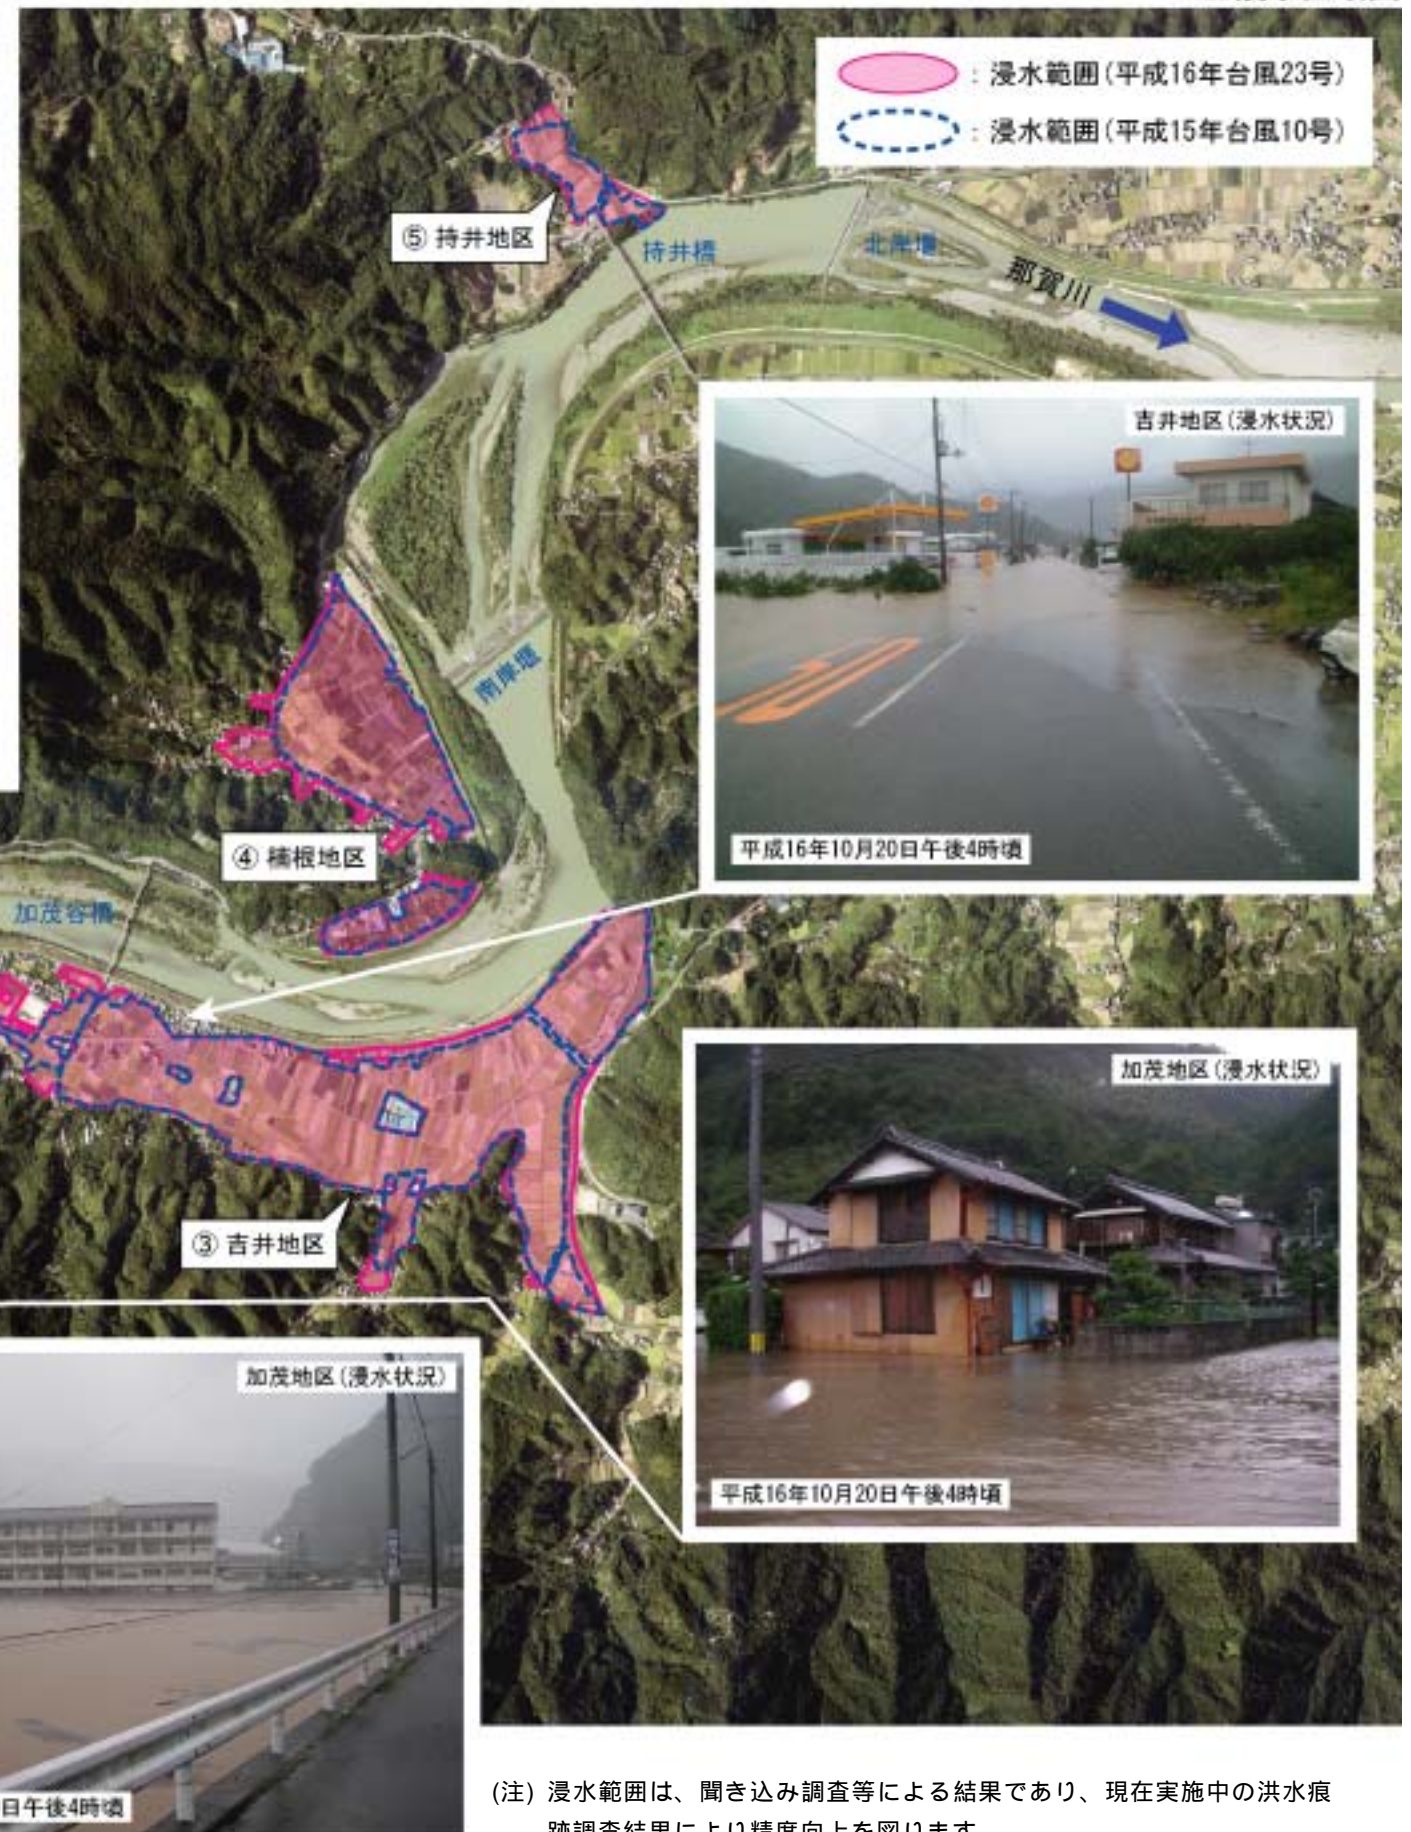
■浸水区域図

那賀川では、阿南市吉井地区を始めとした5地区で浸水被害が発生しました。5地区における被害状況は下表のとおりです。浸水面積は約167haに及び約80世帯の家屋や倉庫において浸水被害が発生しました。昨年の台風4号、台風10号、今年の台風6号、台風10号および台風16号に引き続き、今年4度目の大きな浸水被害が発生しました。

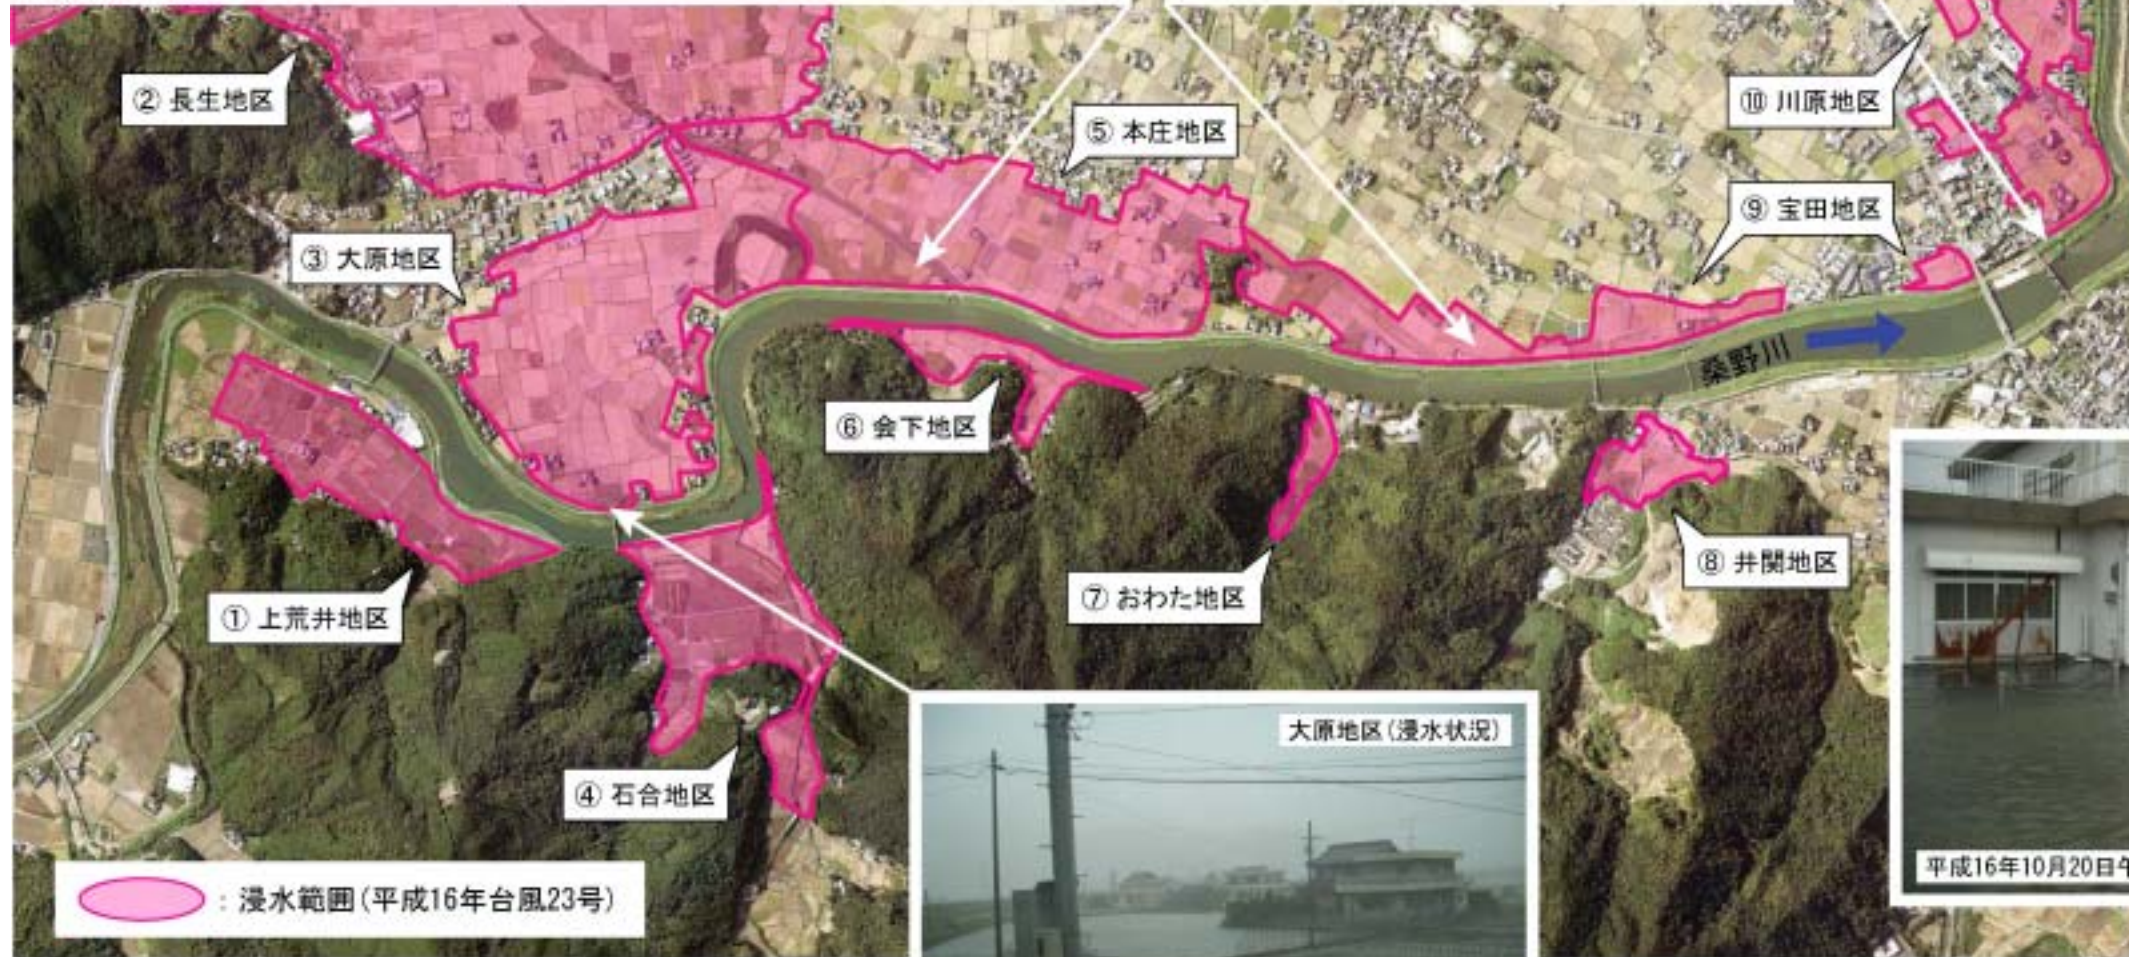
■ 浸水区域図

桑野川では、阿南市本庄地区、大原地区、富岡地区等13地区で浸水被害が発生しました。13地区における被害状況は下表のとおりです。浸水面積の合計は約263haでした。

(注) 浸水範囲は、聞き込み調査等による結果であり、現在実施中の洪水痕跡調査結果により精度向上を図ります。

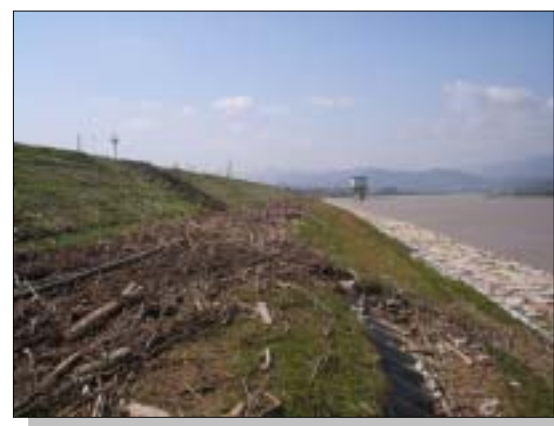
柳島箇所 (那賀川右岸5.4km付近)

流木漂着状況

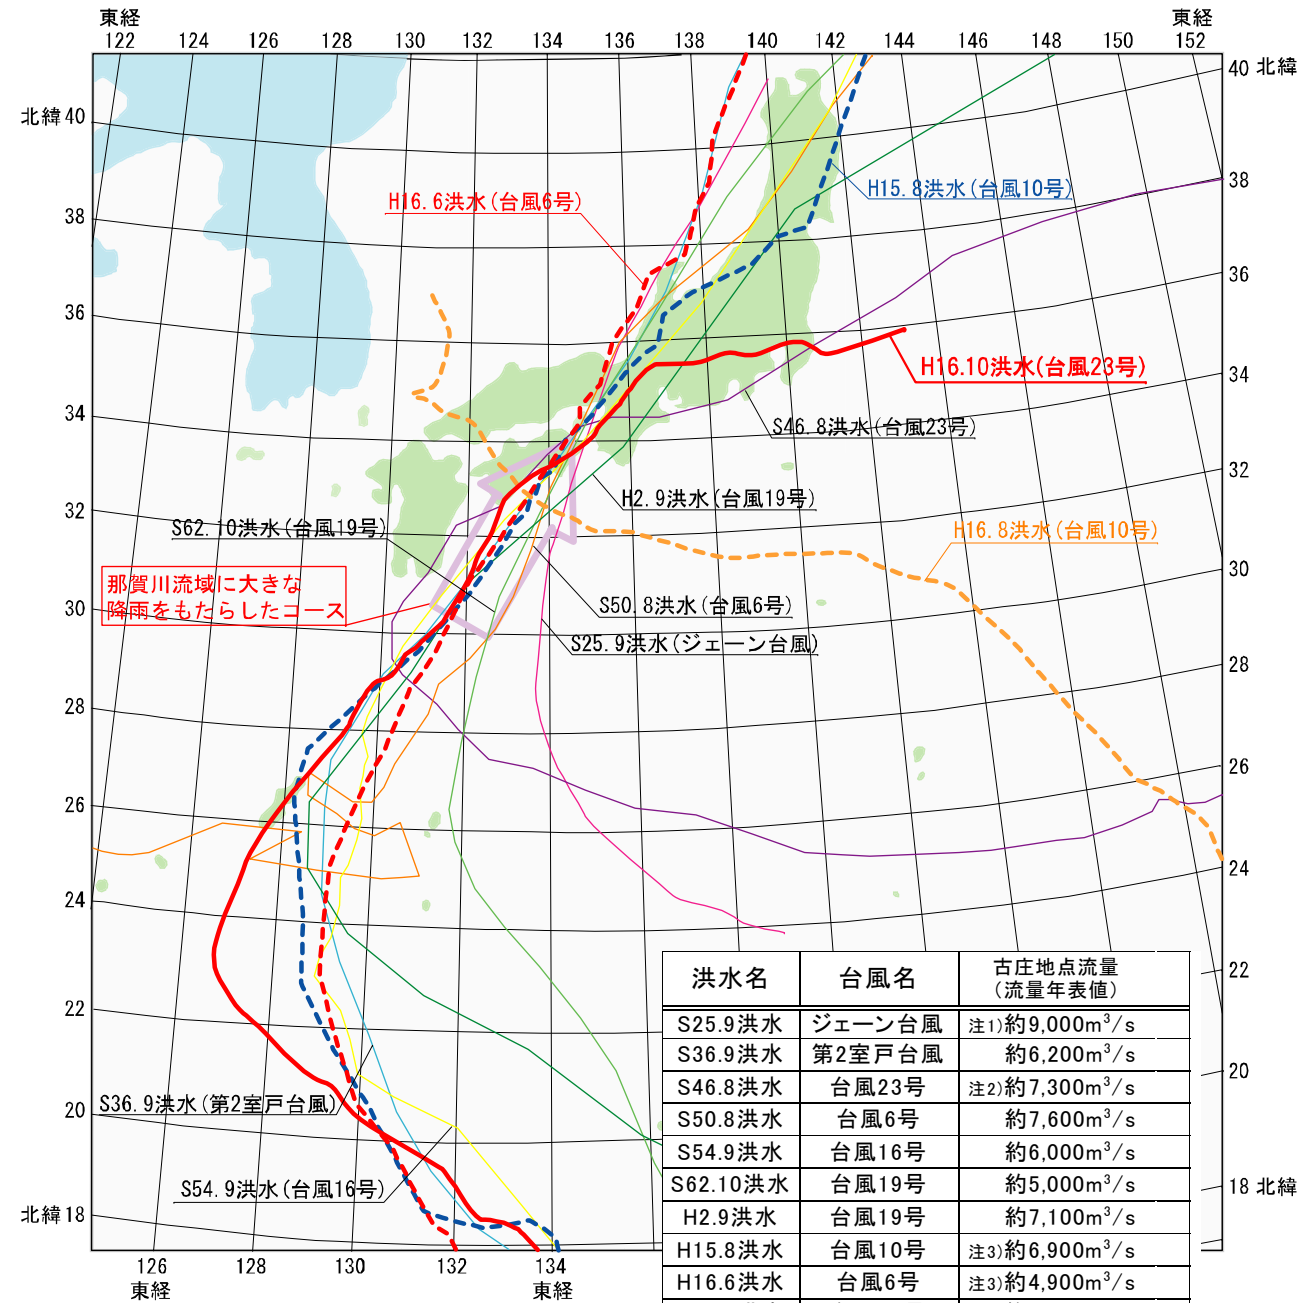
台風23号は、高知県土佐清水市付近に上陸し、安芸市付近を通過後、那賀川流域を直撃するコースをたどり、流域に強い雨を降らせました。過去にも昨年8月の台風10号、今年6月の台風6号など、このようなコースを通過した台風があり、台風23号と同様に那賀川流域に強い雨を記録し、いずれも古庄地点(基準地点)でおおむね5,000m³/sを超える大きな洪水が発生しています。

注1) S25.9洪水は、洪水ピーク時の最高水位からの計算流量です。
 注2) S46.8洪水は、洪水ピーク時の観測値がないためピーク流量発生近傍時間帯での観測値です。
 注3) H15.8洪水、H16.6洪水、H16.8洪水は流量観測による速報値です。
 注4) H16.10洪水流量は、おおよその規模を示すものであり、現在調査中です。

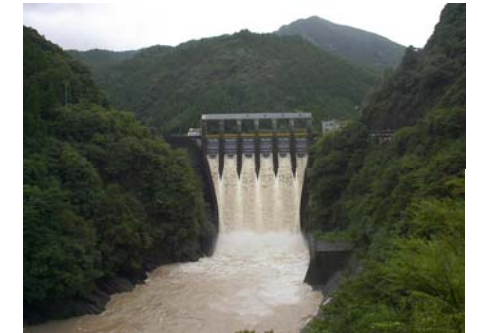
▲長安口ダムの放流状況

台風23号洪水において長安口ダムでは、最大流入量約4,300m³/sを約500m³/s調節し、最大放流量を約3,800m³/sにすることにより下流の流量を低減させました。
