平成17年9月9日

台風14号による那賀川下流の出水状況

国土交通省 四国地方整備局 那賀川河川事務所

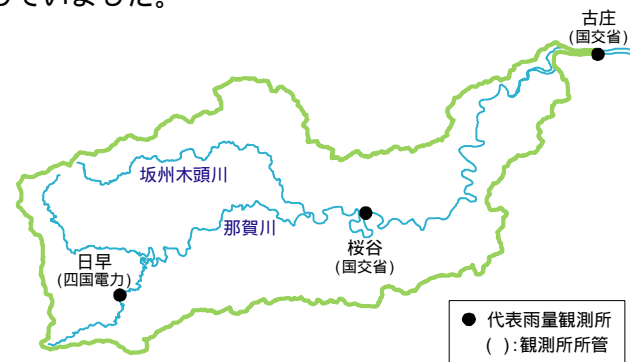
台風14号等雨量線図〔総雨量：平成17年9月4日～7日〕

各観測所の総雨量は、上流で800～1,200mm、中流で500～700mm、下流で200～400mmにおよび、上流の降雨規模が卓越していました。

日 早 1,228mm(四国電力)
 桜 谷 574mm(国交省)
 古 庄 258mm(国交省)
 () : 観測所所管

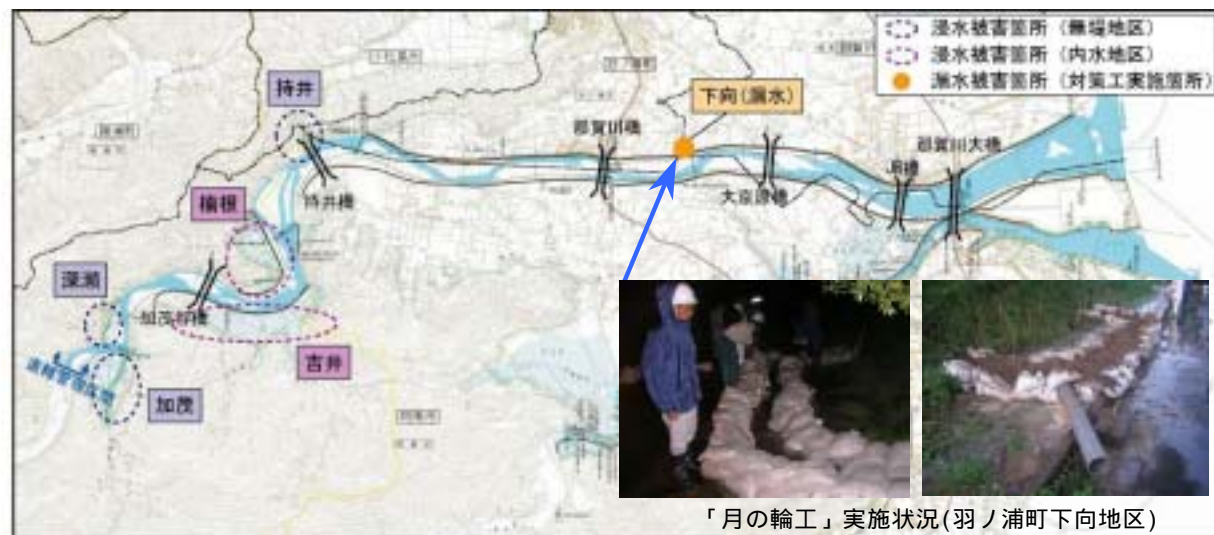
那賀川の直轄管理区間では無堤地区等の阿南市5地区(加茂, 深瀬, 吉井, 楠根, 持井)において浸水被害が発生しました。また、羽ノ浦町下向地区において堤防漏水が発生しましたが、羽ノ浦町水防団による水防活動として「月の輪工」が実施され、堤内の安全を確保することができました。

被災箇所位置図

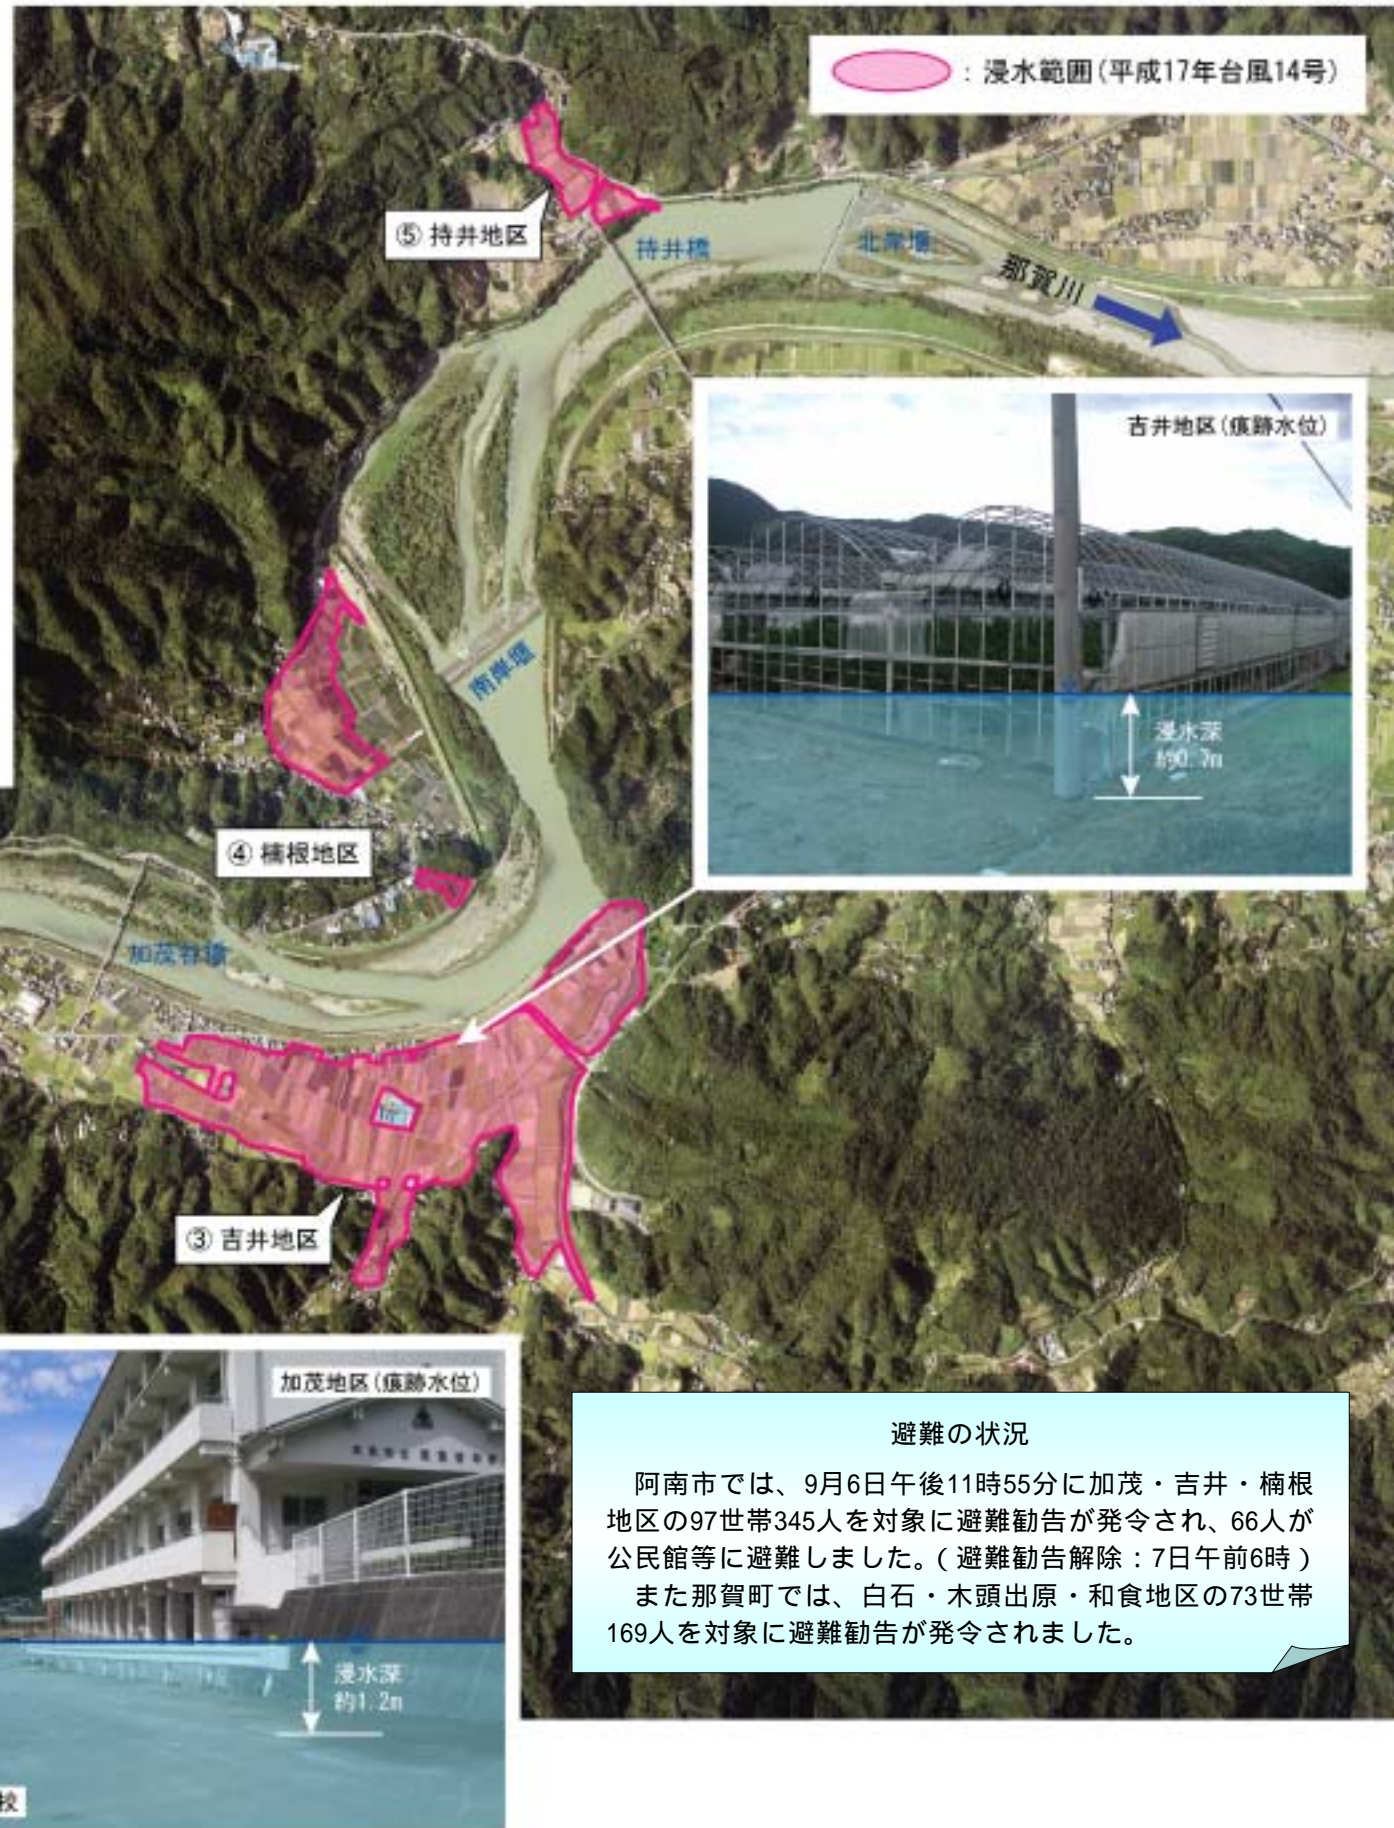
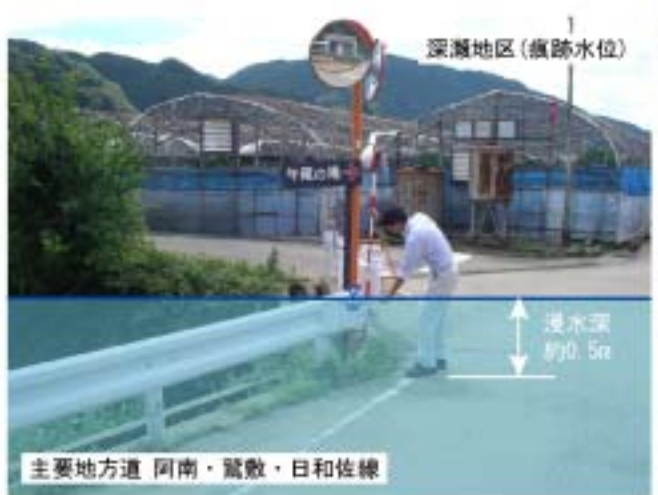
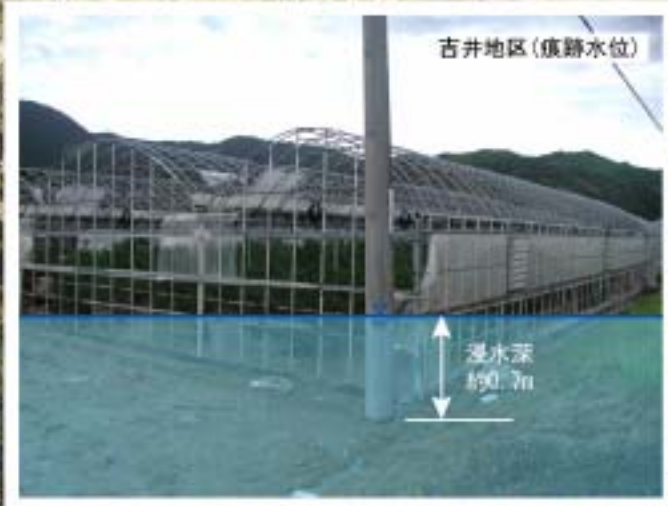
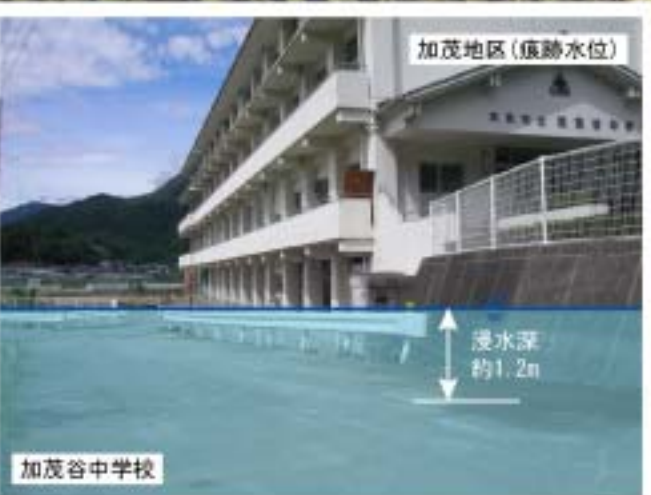
■ 浸水区域図

那賀川では、阿南市内の5地区で浸水被害が発生しました。5地区における被害状況は下表のとおりです。浸水家屋は発生しなかったものの、浸水面積の合計は約126haに及びました。

(注) 浸水範囲は推定であり、現在実施中の洪水痕跡調査結果により精度向上を図ります。

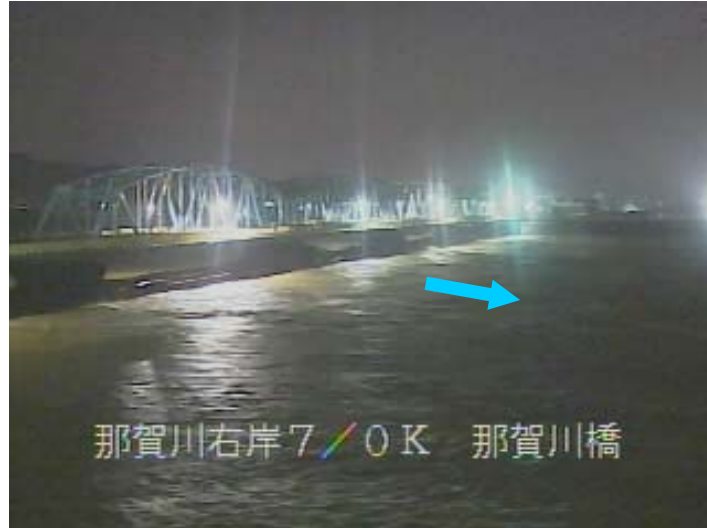
那賀川橋（基準地点古庄 7.0km付近）
〔平成17年9月7日午前2時頃〕（CCTVからの映像）

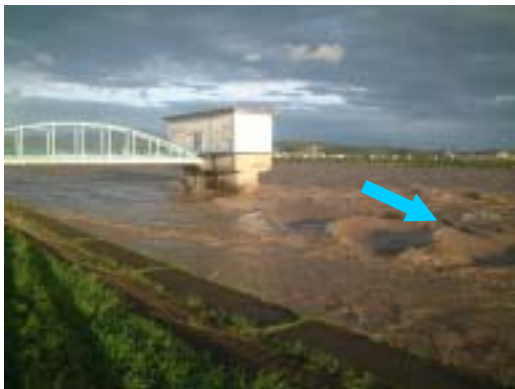
阿南工業用水取水塔（6.0km付近）
〔平成17年9月7日午前6時30分頃〕

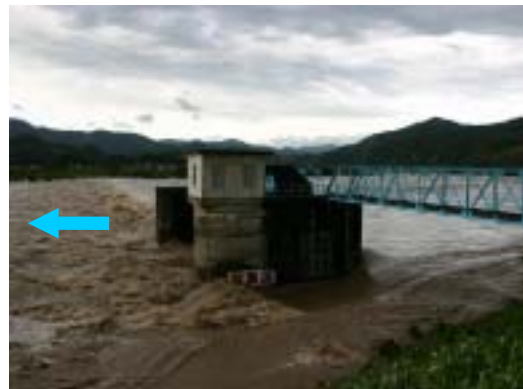
北岸堰（10.4km付近）
〔平成17年9月7日午前7時頃〕
