速報版

台風4号による那賀川の出水状況(国管理区間)

— 7月の台風としては観測史上最大 —

国土交通省 四国地方整備局 那賀川河川事務所

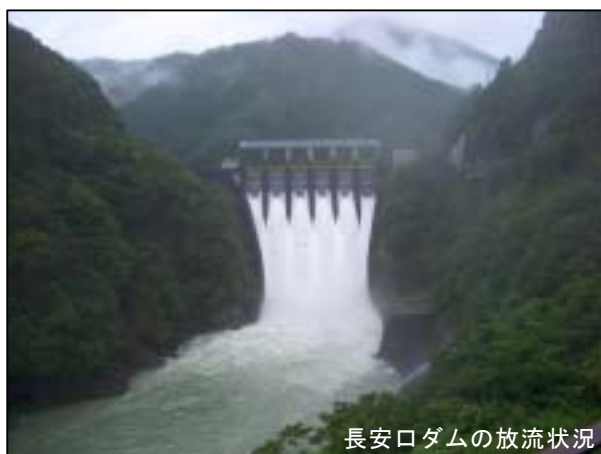
長安ロダムの放流状況

長安ロダムは、平成19年4月より徳島県から国交省に移管されました。移管後初めての洪水調節となった今回の洪水においても、これまでと同様に下流の洪水被害を軽減できるよう、約450万m³の予備放流により洪水調節容量を確保し、ダムへの最大流入量3,294m³/sに対して放流量を3,007m³/sとし（287m³/sの調節）、下流の流量を低減させました。

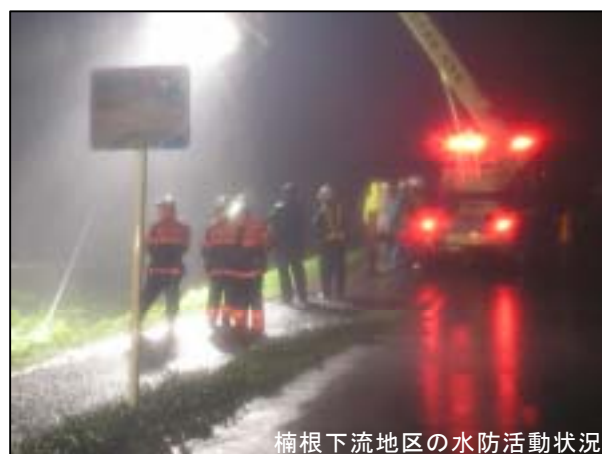
楠根下流地区の水防活動状況

那賀川の直轄管理区間では、阿南市5地区（加茂・深瀬・吉井・楠根・持井）において浸水被害が発生しました。また、阿南市楠根町奥山と阿南市那賀川町大京原において堤防漏水が発生しましたが、各地域の水防団によって「月の輪工」や「釜段工」等の水防活動が実施され、堤内側の安全を確保することができました。

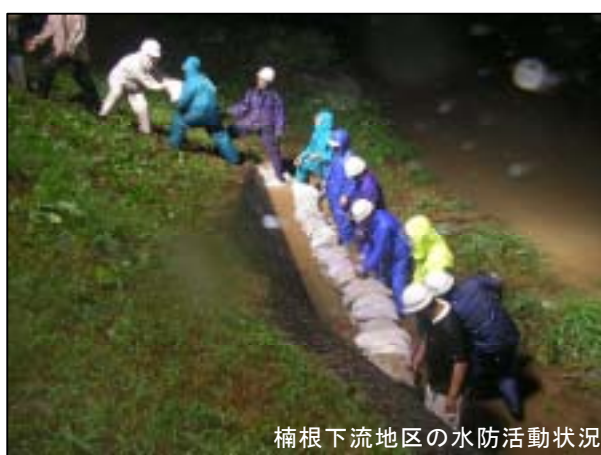
楠根下流地区の水防活動状況

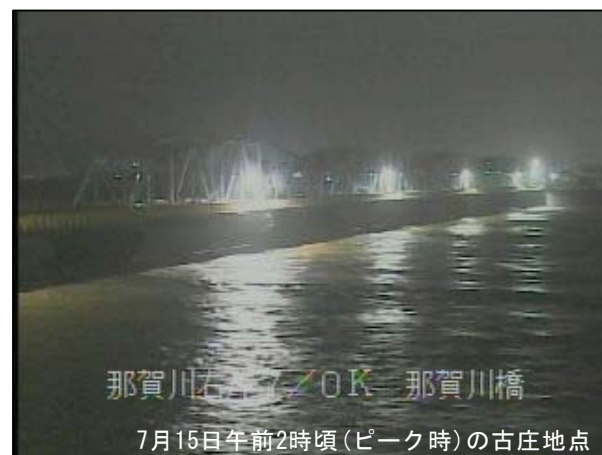
那賀川右岸 7/15 OK 那賀川橋

7月15日午前2時頃(ピーク時)の古庄地点

那賀川流域では、長時間の降雨により、阿南市羽ノ浦町の古庄水位観測所（基準地点）において、7月14日午後5時30分にはん濫注意水位（5.00m）を超え、15日午前2時に避難判断水位（上流部：6.50m）に迫る6.29mを記録しました。この水位は、7月の観測値としては、観測開始以来2番目に高い水位となりました。

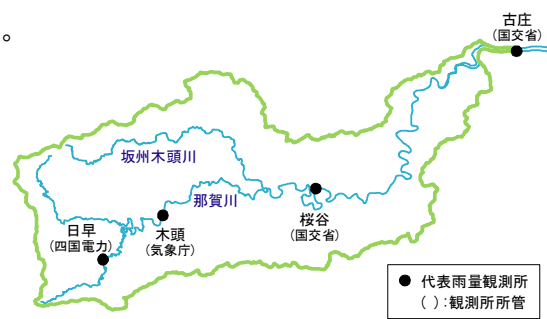
■降雨量実況図

—那賀川流域に雨域が長時間に渡って停滞—

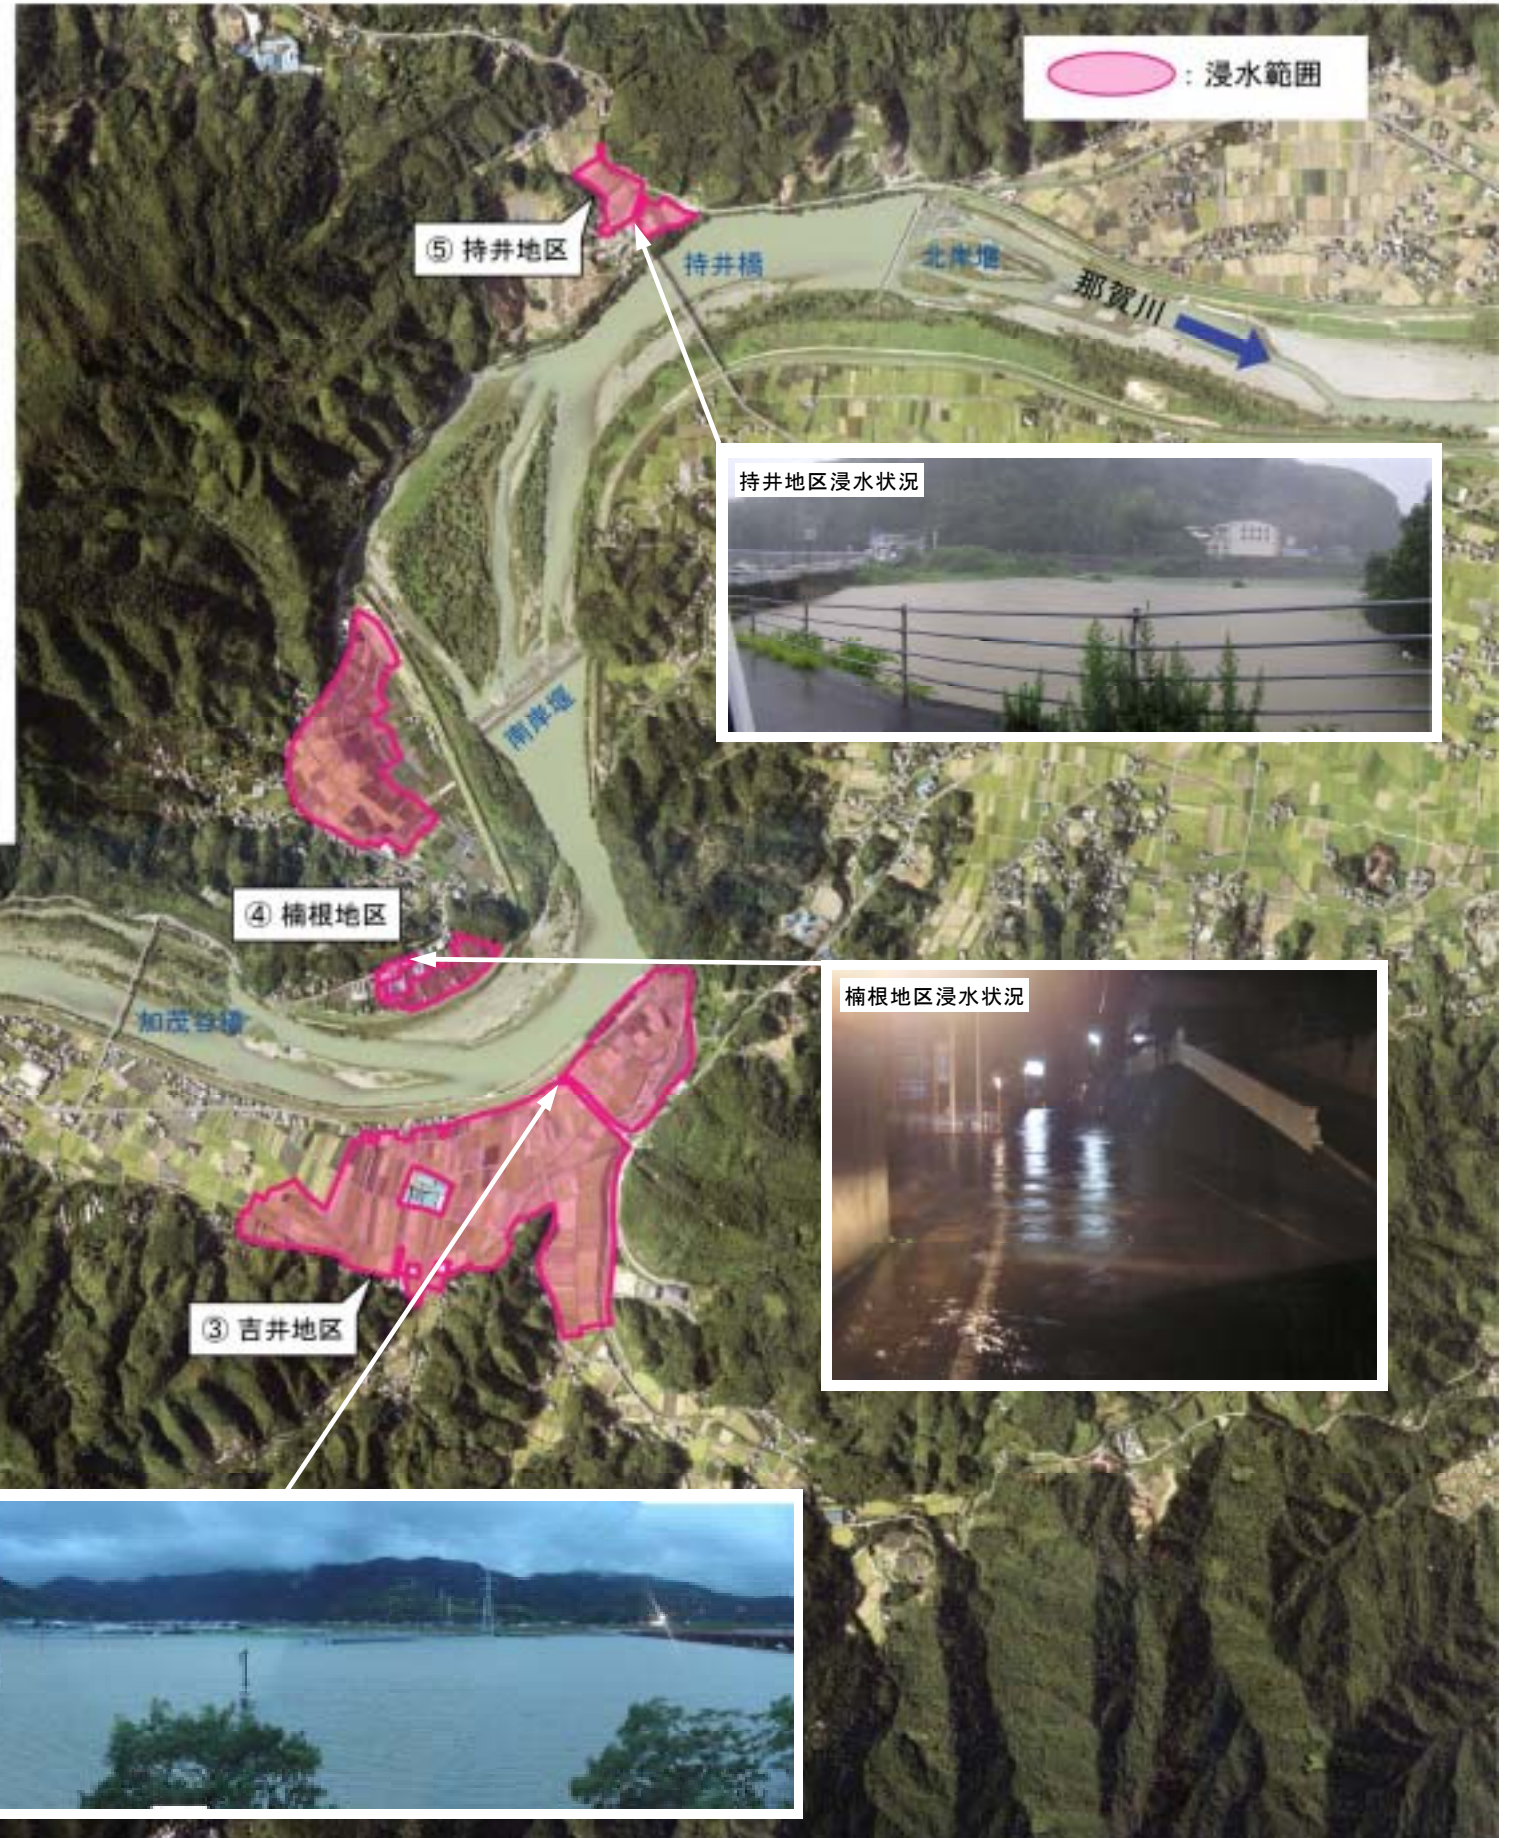
■平成19年台風4号の浸水被害状況

(注) 浸水範囲は推定であり、現在実施中の洪水痕跡調査結果により精度向上を図ります。

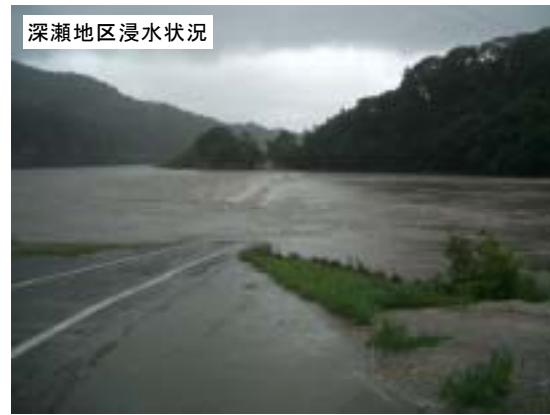
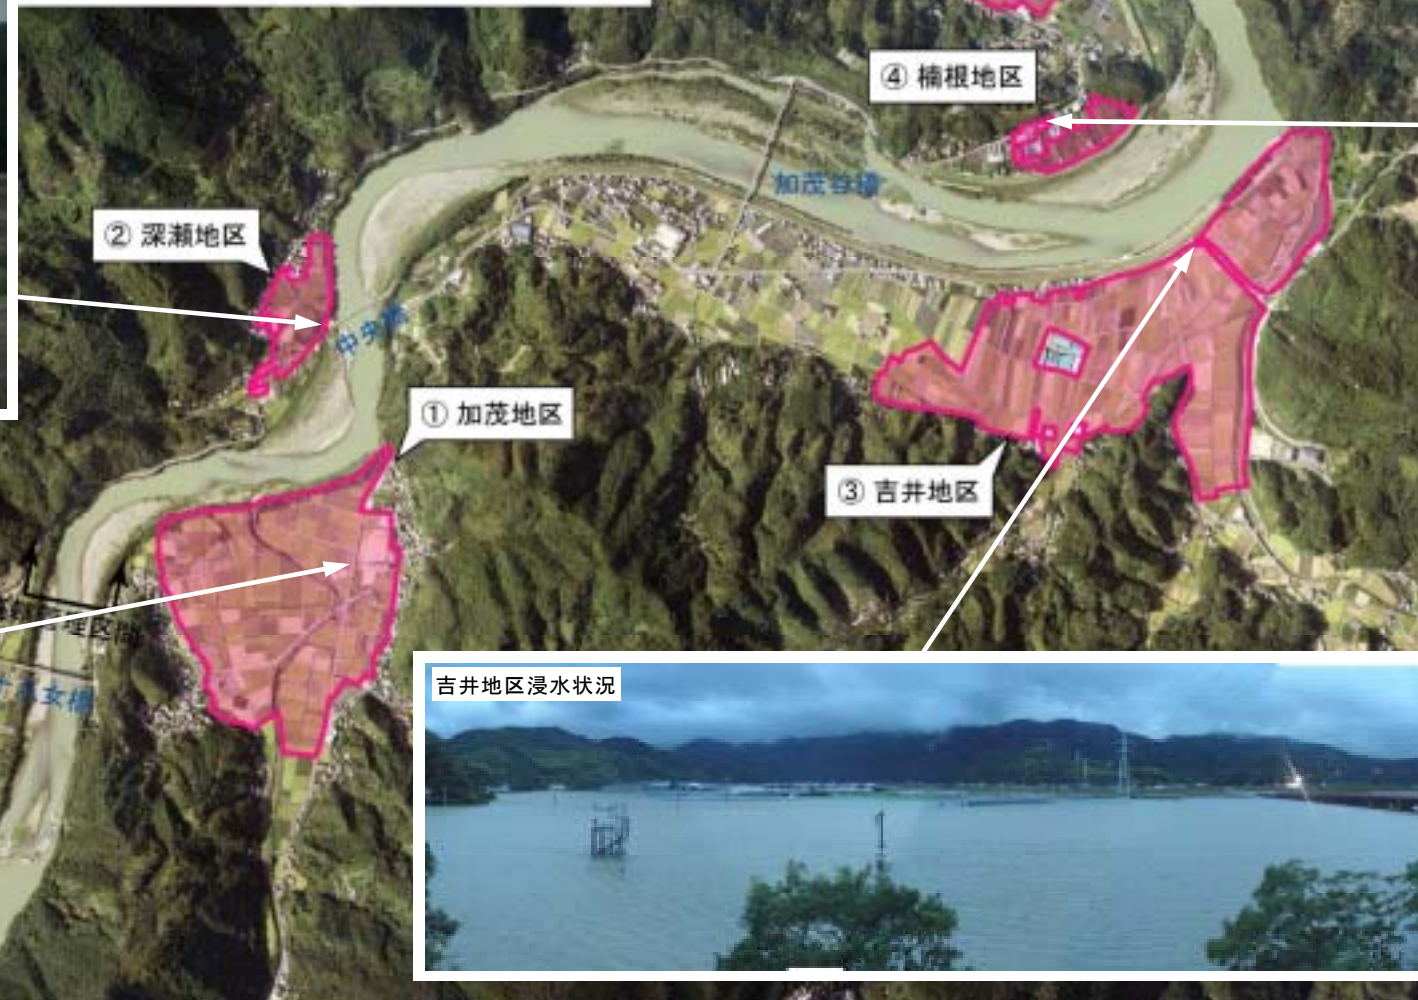
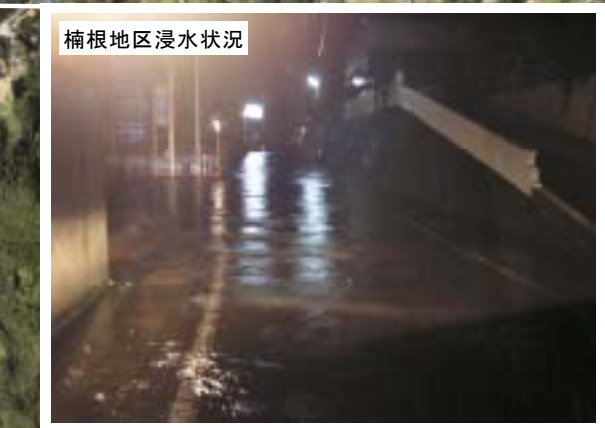
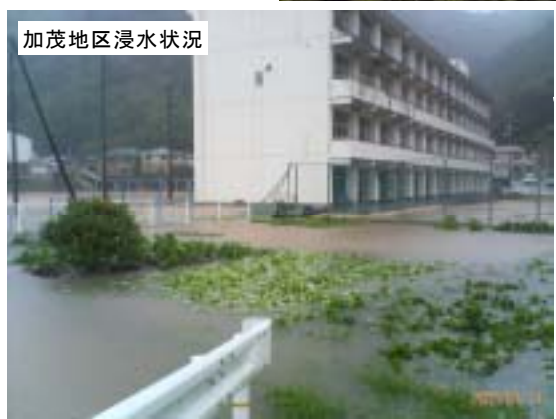
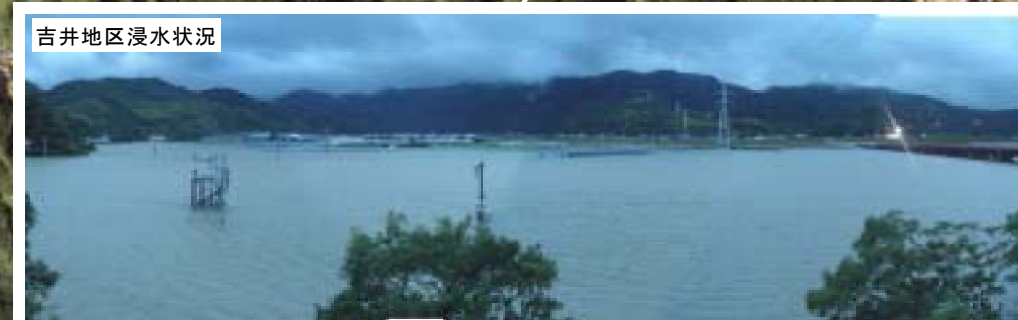
那賀川では、阿南市内の5地区で浸水被害が発生しました。5地区における被害状況は下表のとおりです。浸水家屋は発生しなかったものの、浸水面積の合計は約145haに及びました。

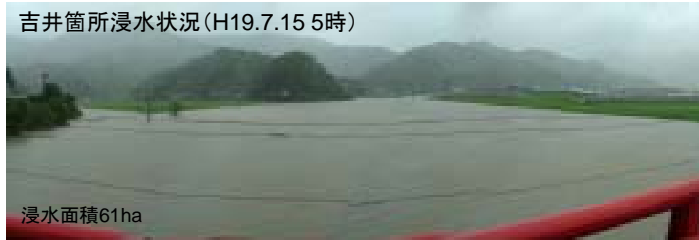
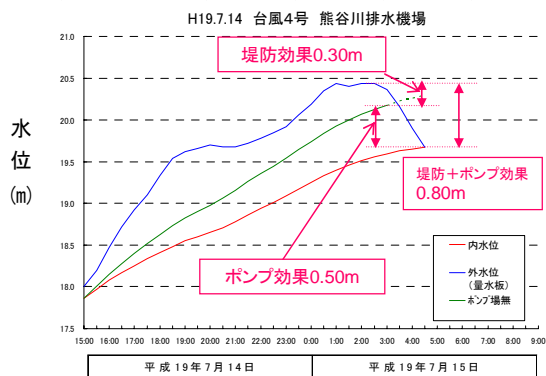
■吉井箇所における事業効果

浸水面積 (ha)	浸水戸数		県道浸水
		床上(戸)	床下(戸)	
現状 (堤防+ポンプ)	61	0	0	なし
ポンプ設置前	70	7	6	あり
堤防締切り前	78	21	18	あり

- ・平成17年3月熊谷川樋門が完成し堤防締切完了
- ・平成19年3月熊谷川排水機場を設置
- ・平成19年7月台風4号による出水により、吉井箇所竣工後、初めての出水
