# 平成28年 台風16号による 桑野川の出水状況

一堤防整備（引堤）や掘削により65cm水位を低下させ浸水被害を軽減一

国土交通省 四国地方整備局 那賀川河川事務所

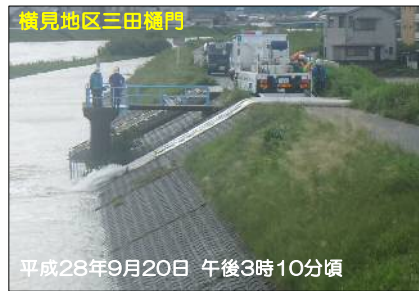
#### 排水機場の効果

桑野川左岸に出動した排水ポンプ車（0.5m<sup>3</sup>/s）により、横見地区の浸水被害の軽減を図りました。

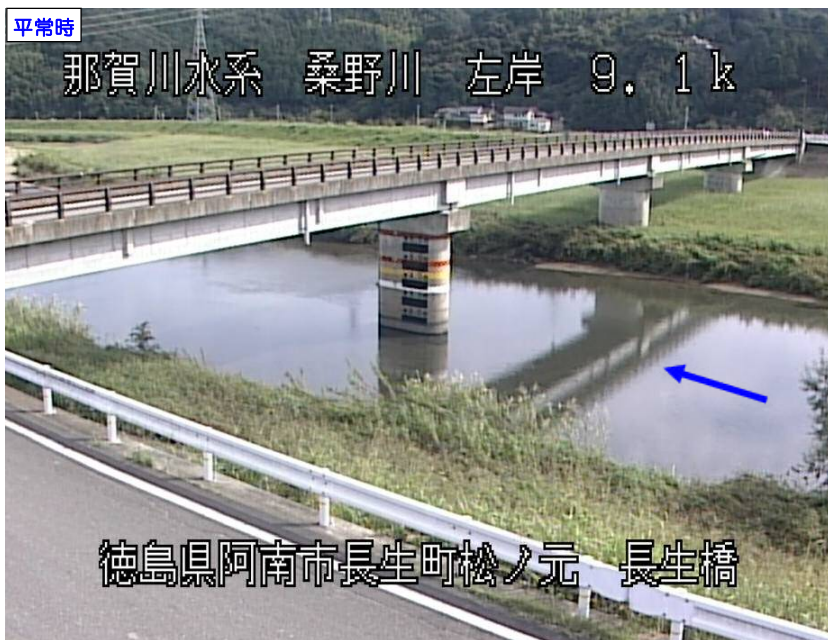
長生橋（桑野川河口から9.1km付近）

平常時

那賀川水系 桑野川 左岸 9.1k
